**ANKARA-ULUS SÜMERBANK GENEL MÜDÜRLÜK BİNASI'NIN YENİDEN
İŞLEVLENDİRME SÜRECİNİN 20. YÜZYIL MİMARLIK MİRASININ
KORUNMASI BAĞLAMINDA İNCELENMESİ**

ÇANKAYA ÜNİVERSİTESİ
FEN BİLİMLERİ ENSTİTÜSÜ
MİMARLIK ANA BİLİM DALI

YÜKSEK LİSANS TEZİ

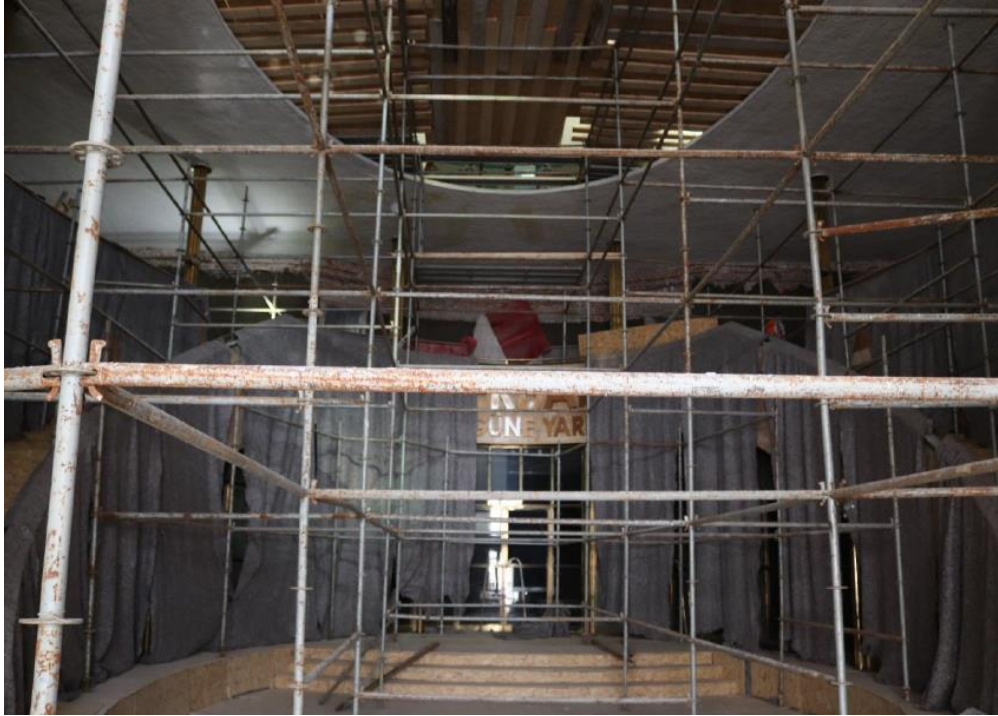
Resim 102: Restorasyon Uygulama Aşaması, Zemin Kat (Şen, A. 2019)

Zemin kat için; yapının üçüncü dönem müdahaleleri ile restorasyon projesi karşılaştırıldığında yapı içinde önemli bir bölüm olan, Heinrich Krippel tarafından yapılan Atatürk Heykeli'nin yer aldığı ana merdivenin bulunduğu zemin kat ile orta galeriyi birbirine bağlayan yerde, yapının özgün formuna aykırı bir şekilde kapatılan panel kapılar açılmıştır. Yine bu bölümde 2.1 ile gösterilen merdivenlerin bulunduğu yerde yer alan derforme olmuş mermer ve derzler sağlamlaştırılmıştır. Binadaki mermer taklidi sıvalarda yoğun olmamakla birlikte kısmi dökülme, eksilme, ayrılma ve çatlaklar gözlemlenmiştir. Orta galeride yer alan yapının özgün malzemesi olan mermer korunmuş ve 4.4 ile gösterilen yerlerde mermer yüzeyler temizlenmiştir (Resim 102-103).

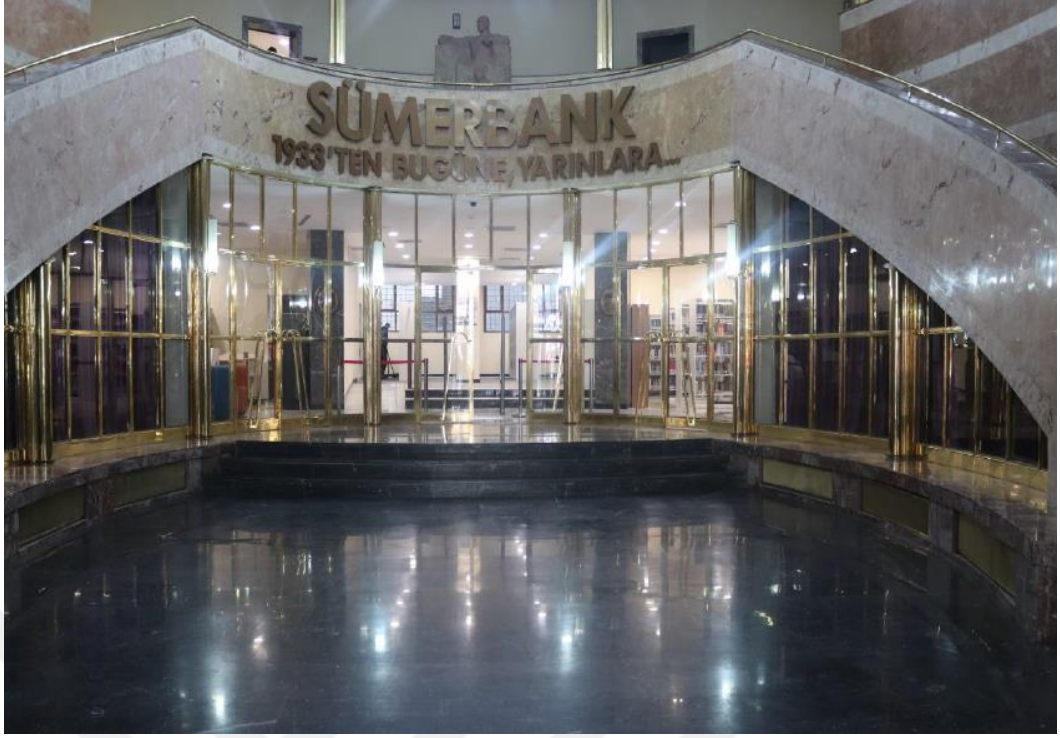
Resim 103: Restorasyon Sonrası, Zemin Kat (Şen, A. 2019)

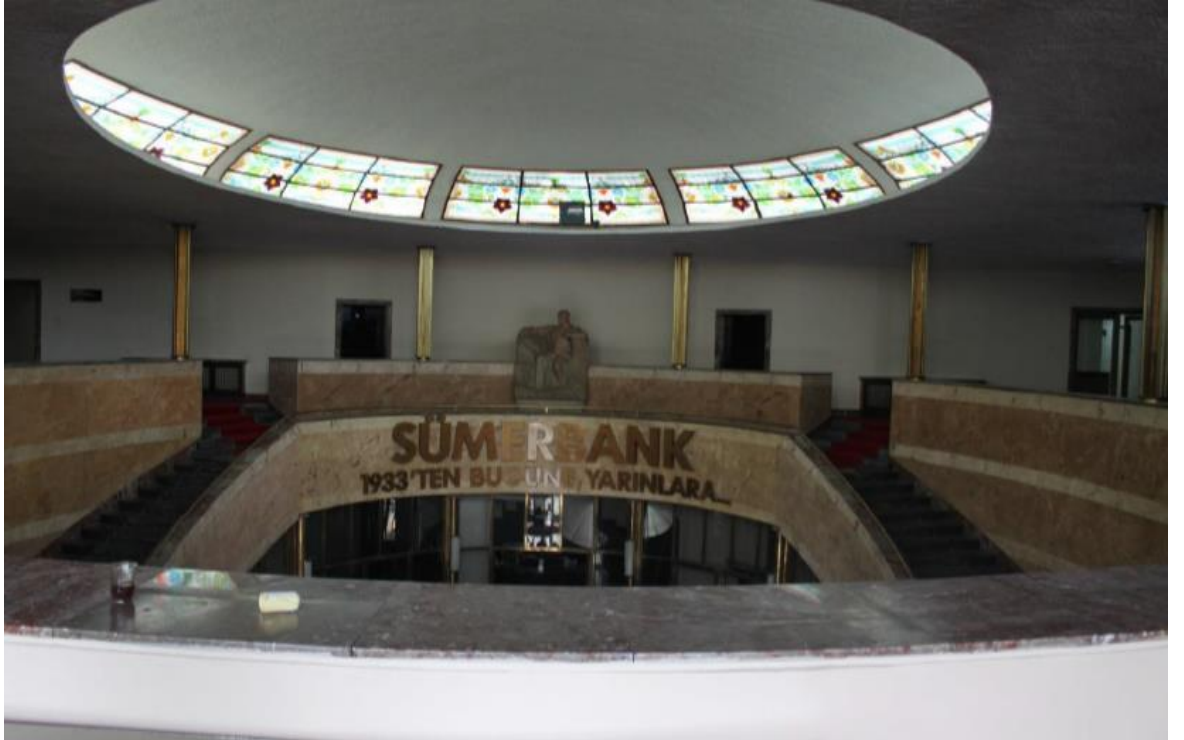
Resim 105: Restorasyon Sonrası 1. Kat (Şen, A. 2019)

Birinci katta 4.1 ile gösterilen taş yüzeylerde atomize su ile temizlik yöntemi uygulanarak kirlenmiş taş yüzeyleri temizlenmiştir. İç mekânda birinci katta yer alan Atatürk Heykeli'nin temizliğinde buharlı yıkama yöntemi uygulanmıştır. Bu sayede yumuşayan kirler heykele zarar vermeyen kıl fırça ve sünger yardımı ile temizlenmiştir. Birinci katın galerisinde bulunan vitray camlar ve diğer korunan camlar 4.2 ile ifade edilen kısımlarda belirtilerek özgün cama zarar verilmeden temizlenmiştir (Strata Mimarlık Restorasyon Raporu, 2018) (Resim 105).

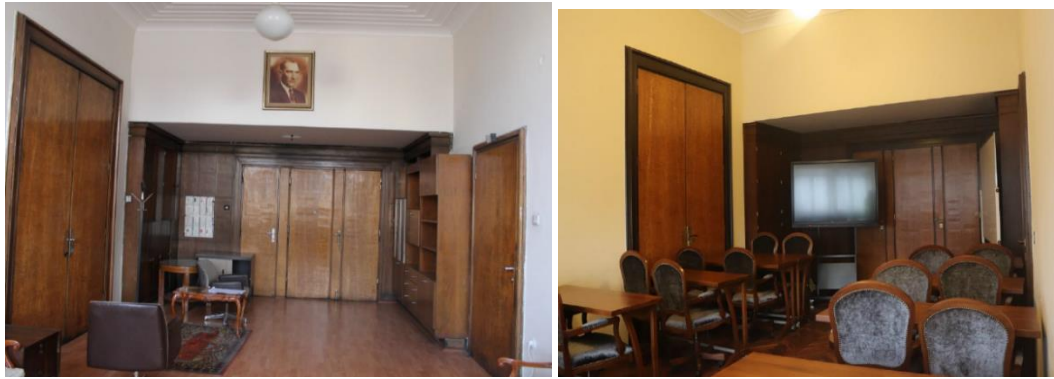
Resim 106: Restorasyon Öncesi ve Sonrası Korunan Mimari Elemanlar, 1. Kat (Şen, A. 2019)

Birinci kattaki makam odalarındaki kapı ve pencereler, ahşap döşeme ve kaplamalar döneminin özelliklerini yansıtan mimari elemanlar olduğu için korunmuştur (Resim 106). Yine bu kısımlardaki aynı şekilde korunan doğramalar 4.3 ile ifade edilmiştir. Bu korunan pencere ve kapı doğramaları, özgün ahşap parkeler ve diğer ahşap elemanlar üzerine sonradan uygulanmış farklı renk ve katmanlardaki boya tabakaları temizlenerek özgün yüzeyler ortaya çıkartılmıştır. Mevcut boya tabakaları mekanik ve kimyasal yöntemlerle temizlenmiştir. Bozulmuş ve çalışmayan doğramalar ise 3.1 ile ifade edilen yerlerde sökülerek yenilenmiştir. Çalışmayan kısımlara müdahale edilerek yeni metal elemanlarla çalışır hale getirilmiştir. Yapıda nispeten sağlam durumdaki özgün ahşap elemanların ömrünün uzatılması, mantar ve böceklerden korunması için, şeffaf su bazlı ürün ile emprenye edilmiştir (Strata Mimarlık Restorasyon Raporu, 2018).

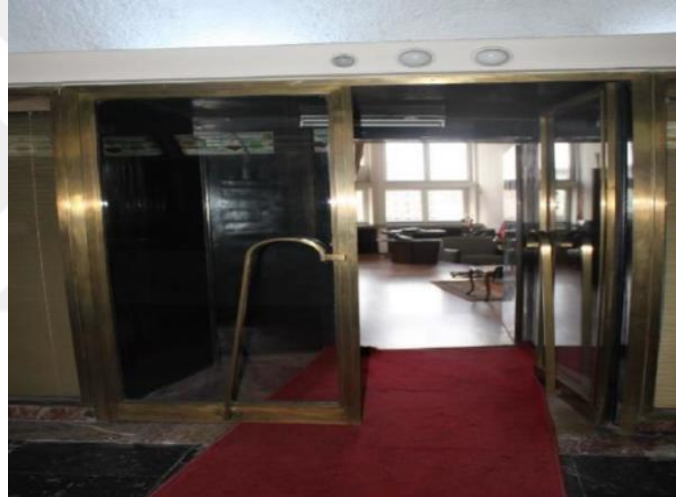
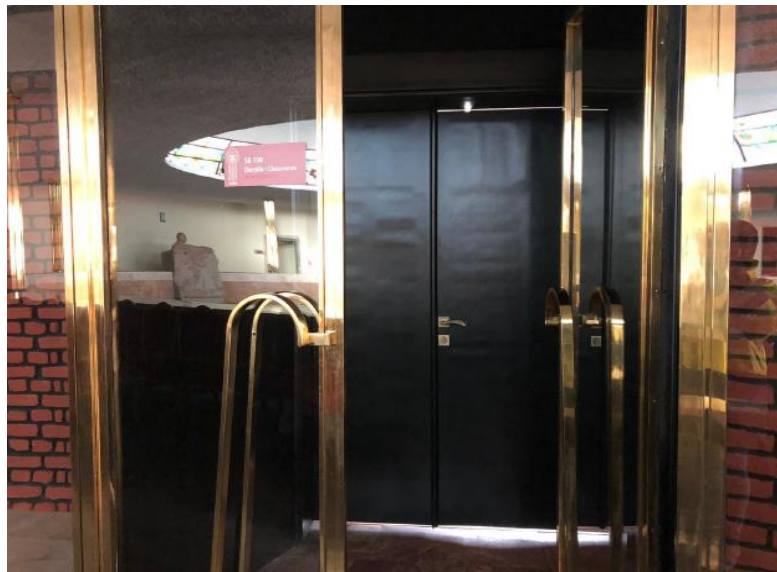
Resim 107: Restorasyon Öncesi ve Sonrası, 1. Kat (Şen, A. 2019)

Binada 4.6 ile ifade edilen yerlerdeki demir elemanlar üzerindeki paslanmalar ile sonradan uygulanmış ve çoğu bozulmuş farklı renk ve katmanlardaki boya tabakaları mekanik, kimyasal ve ısıl yöntemler kullanılarak temizlenmiştir. Pirinç elemanların temizlik uygulamalarında; kimi yerlerde, yüzeylerdeki toz vb. kir tabakaları yumuşak uçlu fırça yardımı ile silinmiştir. Yüzeylere sonradan uygulanan eskimiş ve kararmış vernik vb. koruyucu tabakalar tiner ile parlatılmıştır. Temizlik ve parlatma işlemi tamamlandıktan sonra, pirinç elemanların yüzeyine korozyon önleyici ve yüzey koruyucu tatbik edilmiştir. Bu amaçla akrilik esaslı vernik kullanılmıştır (Resim 107). Yapının beton gölgelikleri üzerindeki sac kaplamalar ile bakır çatı kaplamaları da özgün çatı malzeme ve detayına göre yenilenmiştir. Kırık ya da ısı yalıtımı özelliğini yitirmiş camlar değiştirilmiştir (Strata Mimarlık Restorasyon Raporu, 2018).

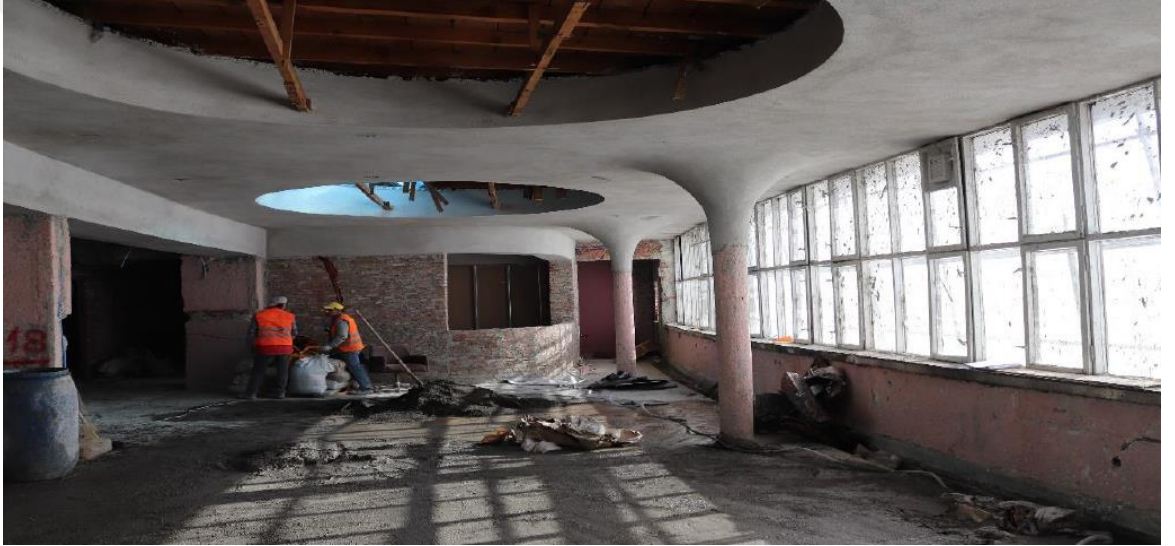
Resim 115: Restorasyon Uygulama Aşaması, 5. Kat (Şen, A. 2019)

5. katın teras kısmında yer alan üçü ahşap kaplamalarla kapatılmış dört adet dairesel kesitli mantar kolonlar yeniden ortaya çıkartılmıştır (Resim 115). Dairesel kolonların birleştiği tavanlarda bulunan, yapının özgün formuna göre açık olan fakat zamanla geçirdiği değişimler sonucu bakır çatı kaplaması ile kapatılan üç adet açıklık tekrar açılmıştır. Günümüzde bu açıklıklar korunmayarak alan kapalı olarak kullanılmaktadır (Resim 116).

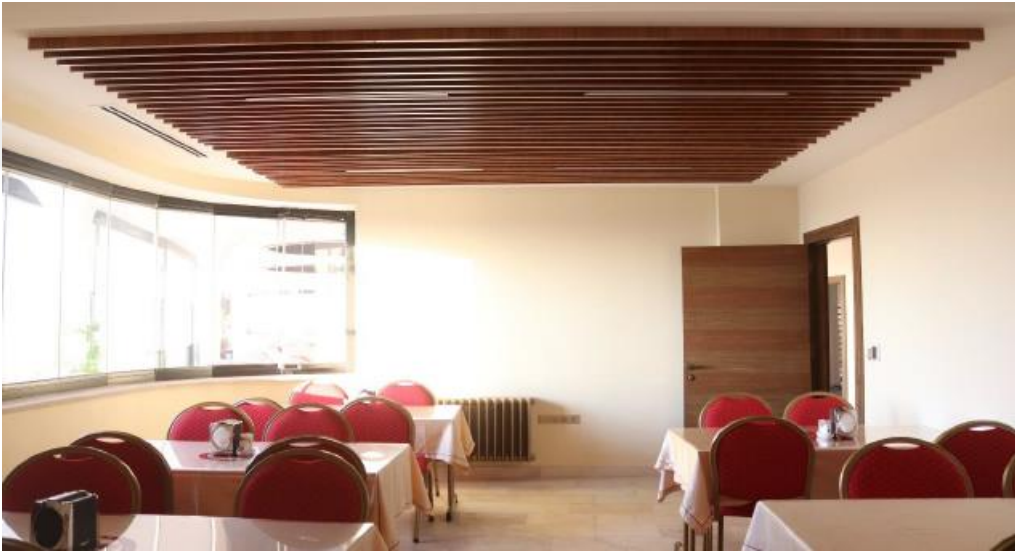
Resim 116: Restorasyon Öncesi ve Sonrası, 5. Kat (Şen, A. 2019)
