**GELENEKSEL KERPIÇ MİMARİSİNİN KORUNMASI: VAN İLİ ERCİŞ
İLÇESİ TEKLER MAHALLESİ ÖRNEĞİ**

ÇANKAYA ÜNİVERSİTESİ

Yüksek Lisans

CONSERVATION OF VERNACULAR ADOBE ARCHITECTURE: THE CASE OF TEKLER NEIGHBOURHOOD OF ERCİŞ DISTRICT, VAN PROVINCE

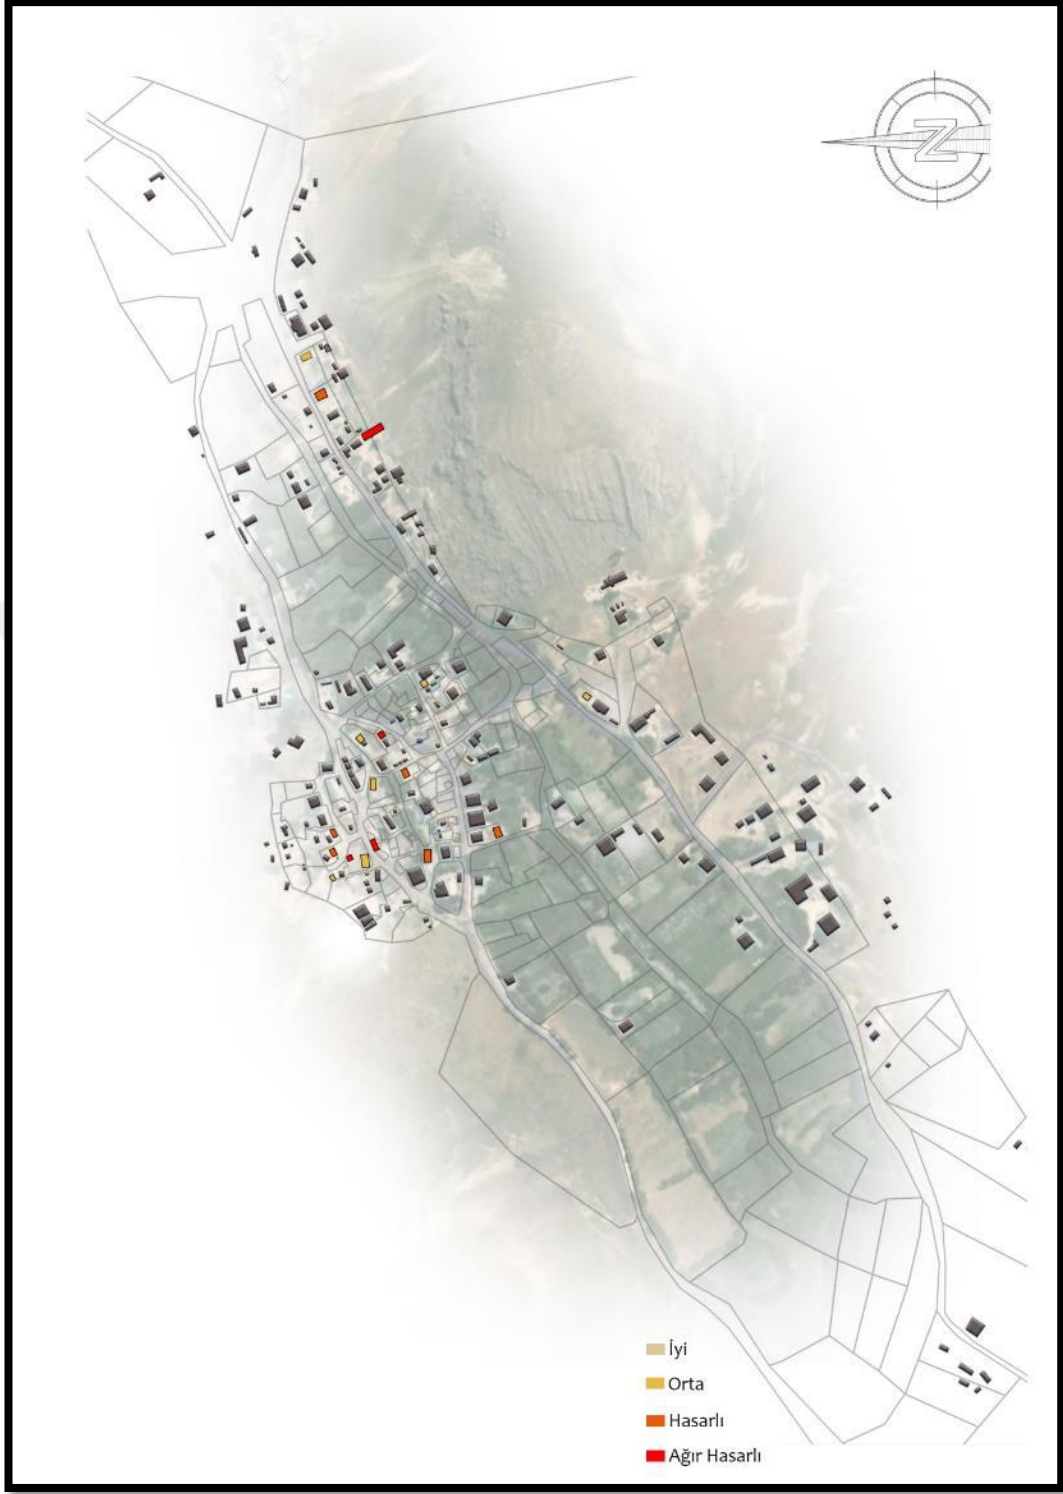
Kerpiç malzemenin sürdürülebilir olması, ekonomik olması, üretiminin kolay olması, ısı tutucu özelliğinin olması, iç mekanlarda nem ve ısı dengesi sağlaması gibi birçok avantajı vardır. Bu avantajlar Tekler Mahallesi'nde kerpiç kullanımını etkilemiştir. Günümüze ulaşabilmiş kerpiç yapıların 6 tanesi orta, 6 tanesi hasarlı ve 4 tanesi ağır hasarlıdır.

Şekil 3.28: Tekler Mahallesi Kerpiç Evlerin Hasar Durum Analizi

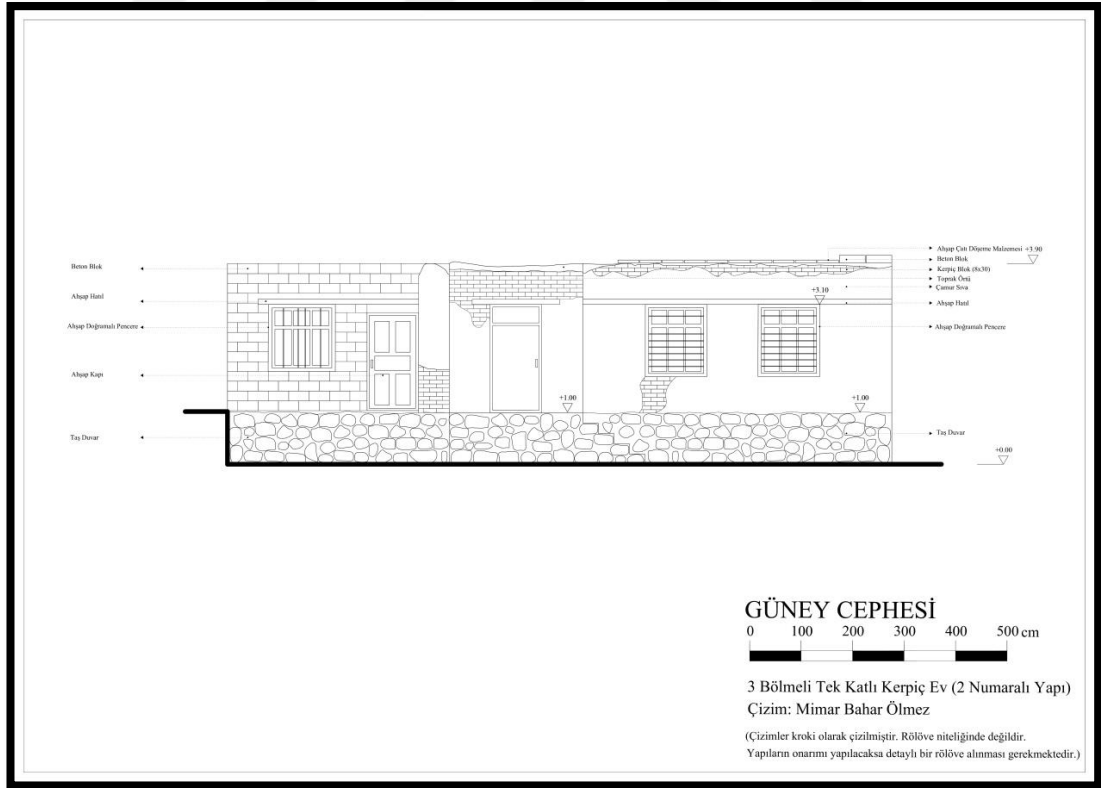
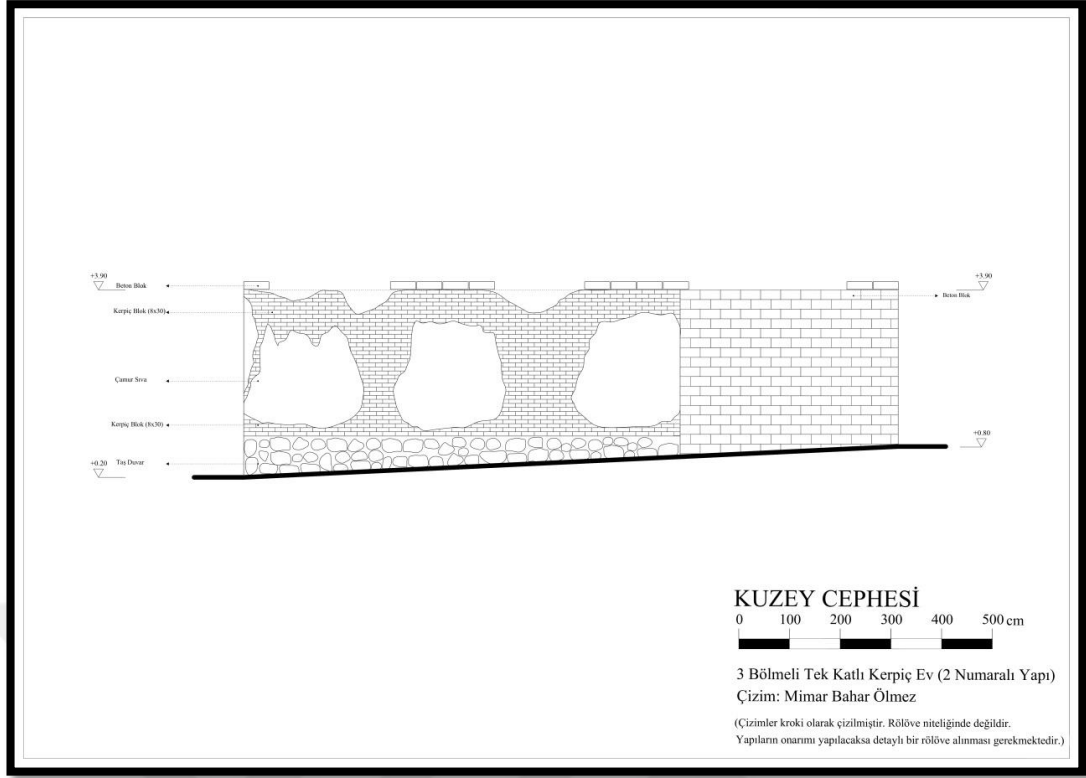
Ana yapının duvarları çamur sıva ile bitirilmiştir. Yapının cephelerinde dış etkenler sonucu büyük oranda bozulmalar meydana gelmiştir. Özellikle, kuzey cephesinde üst bölgede malzeme kayıpları ve doğu cephesinde boyuna duvar çatlağı bulunmaktadır. Zamanla yapının duvarlarında yer yer kılcal çatlaklar ve çamur sıvada ise yer yer dökülmeler oluşmuştur.

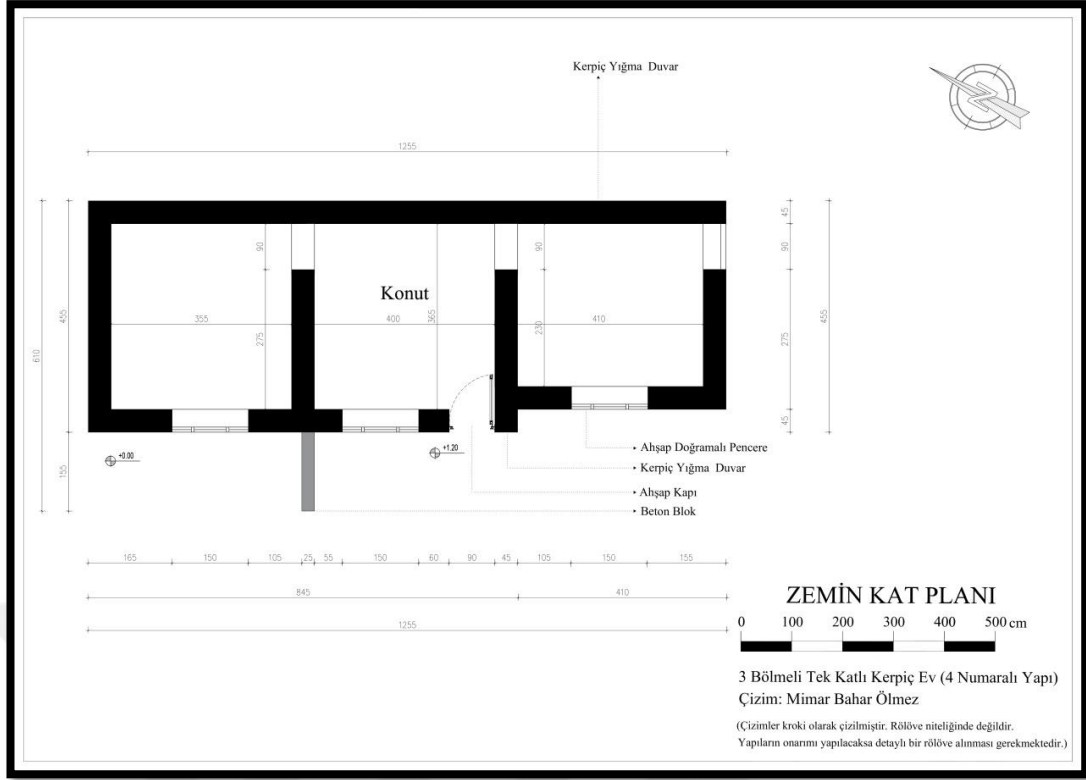
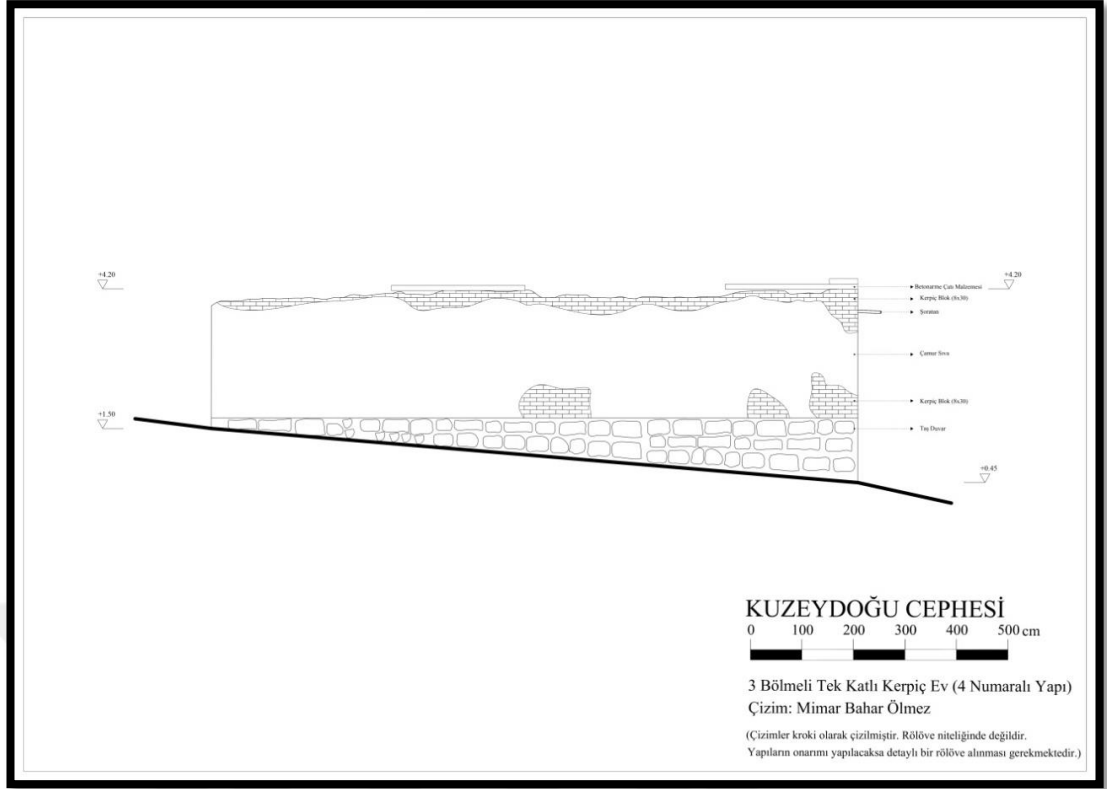
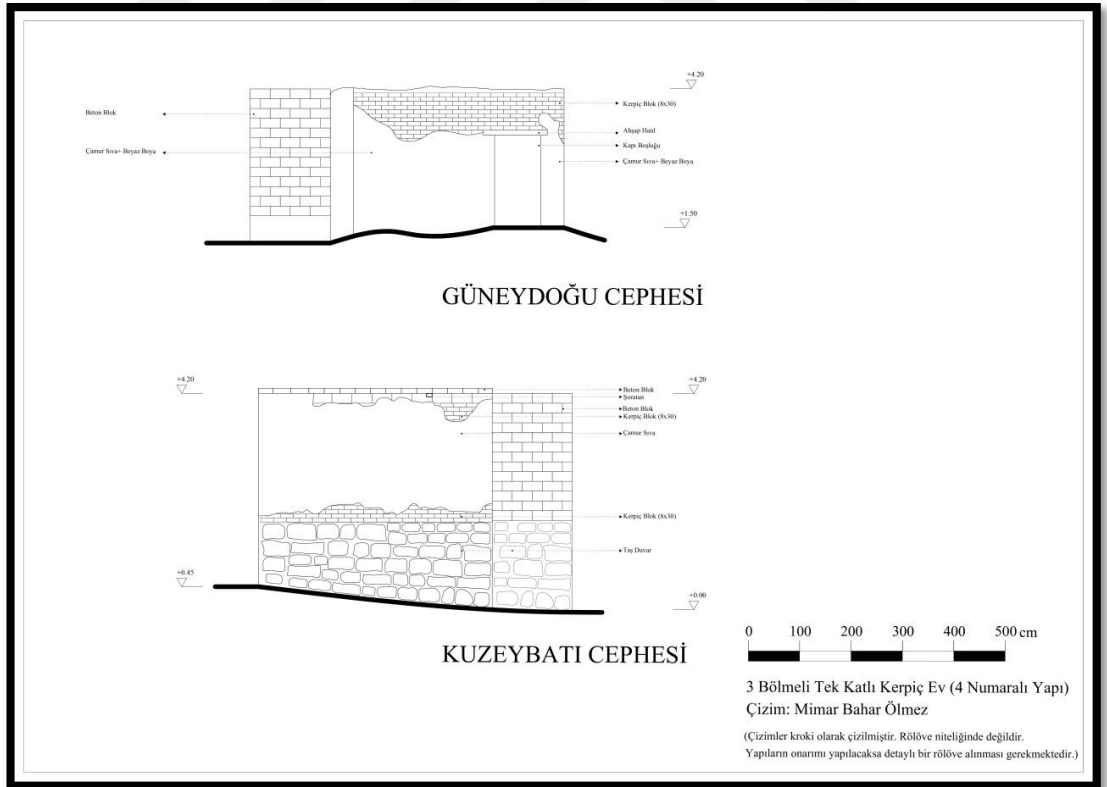
Duvarlar, çamur sıva ve boya ile bitirilmiş, zamanla çamur sıvada dökülmeler ve çatlaklar meydana gelmiştir. Beden duvarlarında dış etkilerden kaynaklı rutubet oluştuğu görülmektedir. Yapının üst örtüsü büyük oranda yok olmuş; yer yer beton bloklarla tamamlandığı görülmektedir. Özgün olmayan duvarlar mevcuttur. Pencere ve kapı boşluklarında malzeme kayıpları bulunmaktadır. Güneybatı cephesinde giriş kapısının sağındaki pencere ahşap levhalarla, solundaki pencere kısmen beton bloklarla ve güneydoğu cephesindeki kapı boşluğu içeriden örülerek kapatılmıştır.

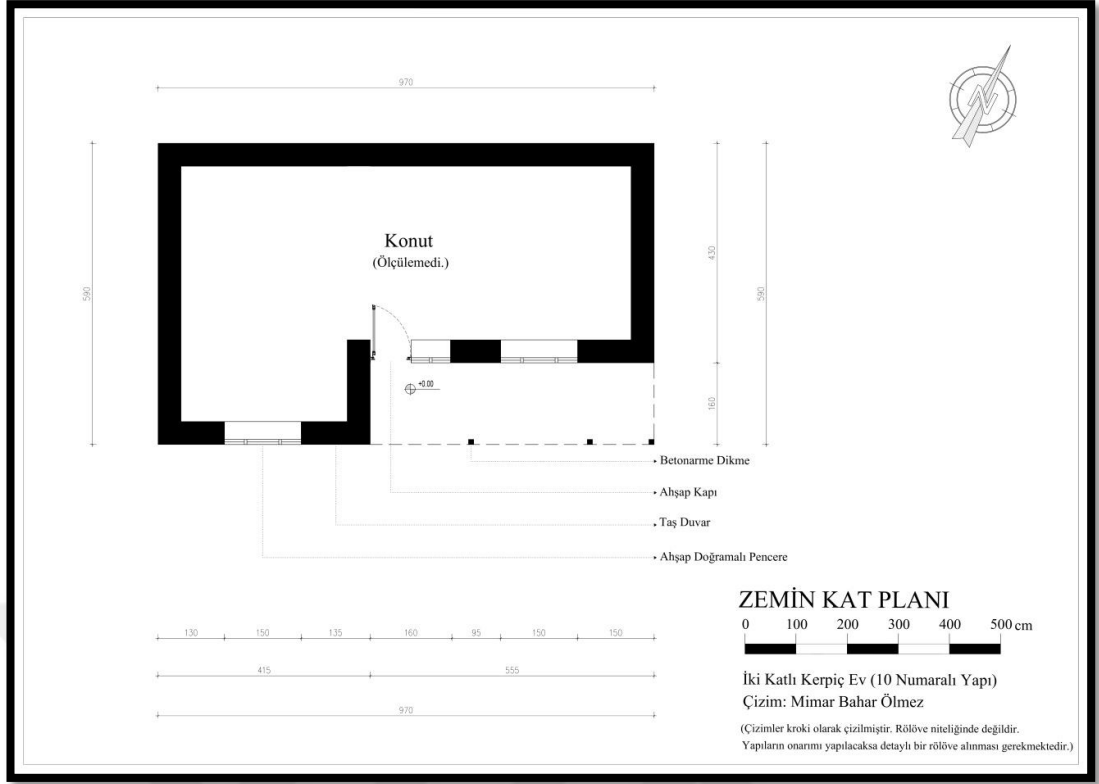
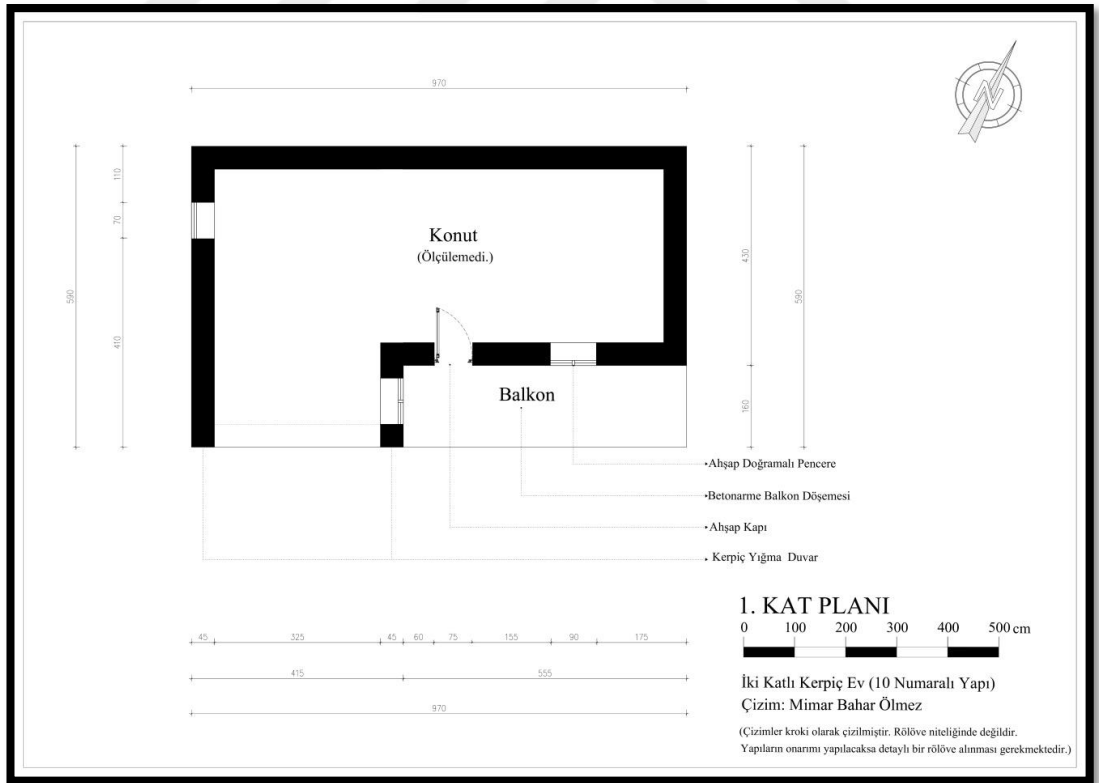
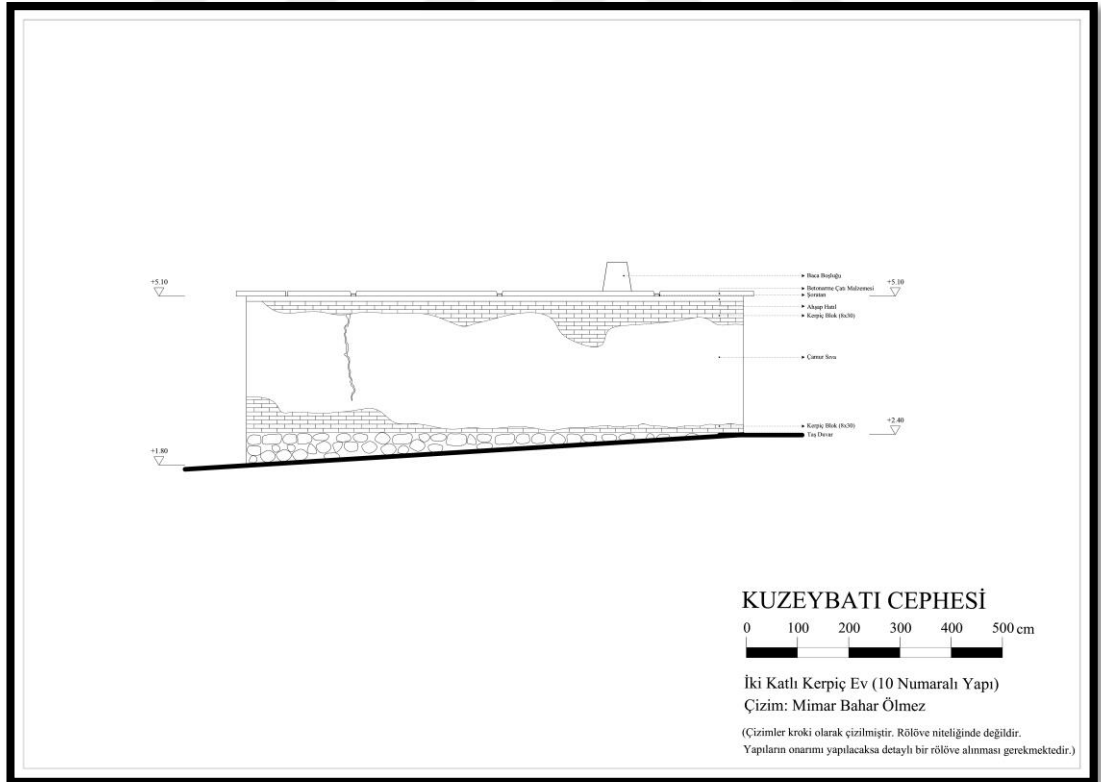
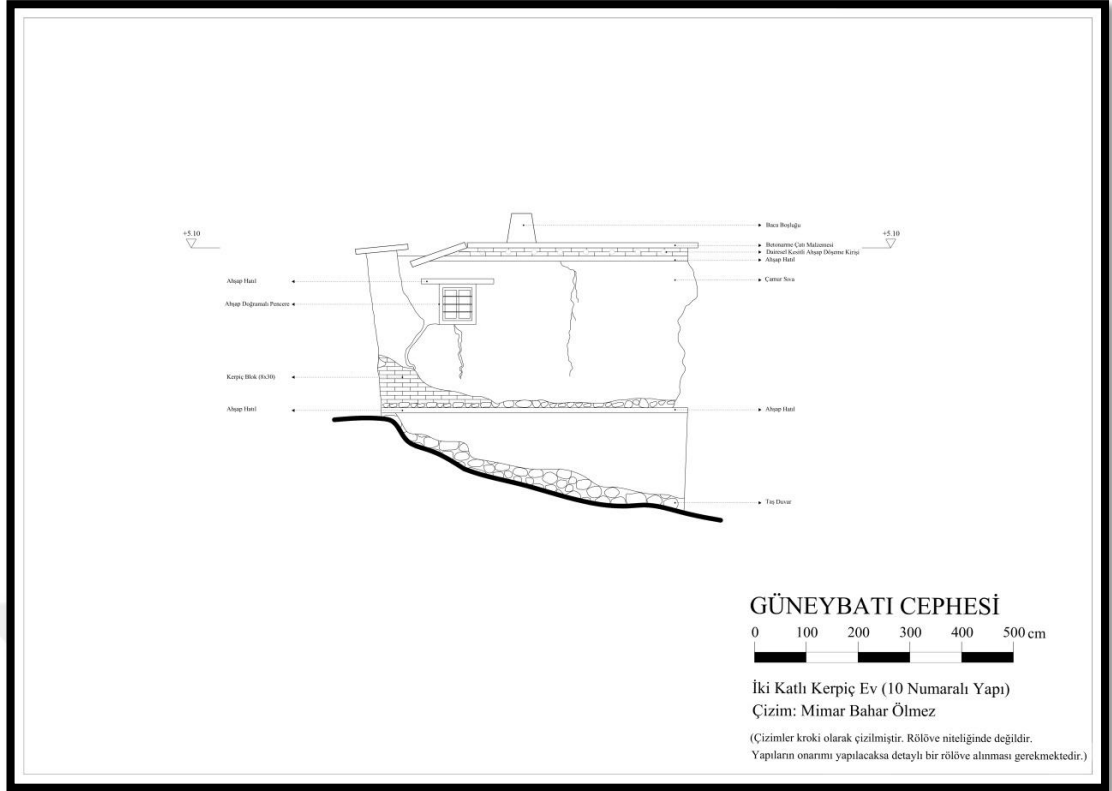
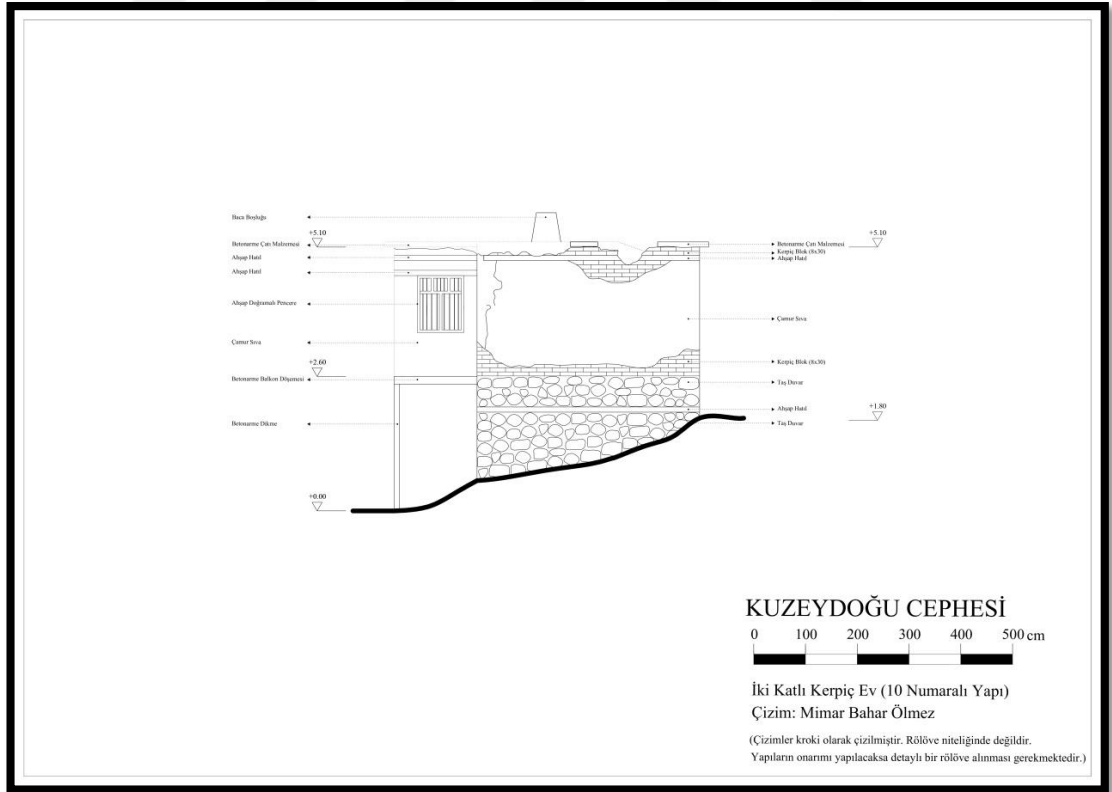
Duvarlar, çamur sıva ile bitirilmiş, zamanla çamur sıvada dökülmeler, duvarlarda malzeme kayıpları ve boyuna yapısal çatlaklar meydana gelmiştir. Yapının içine girilemediği için plan özellikleri hakkında detaylı inceleme yapılamamıştır.

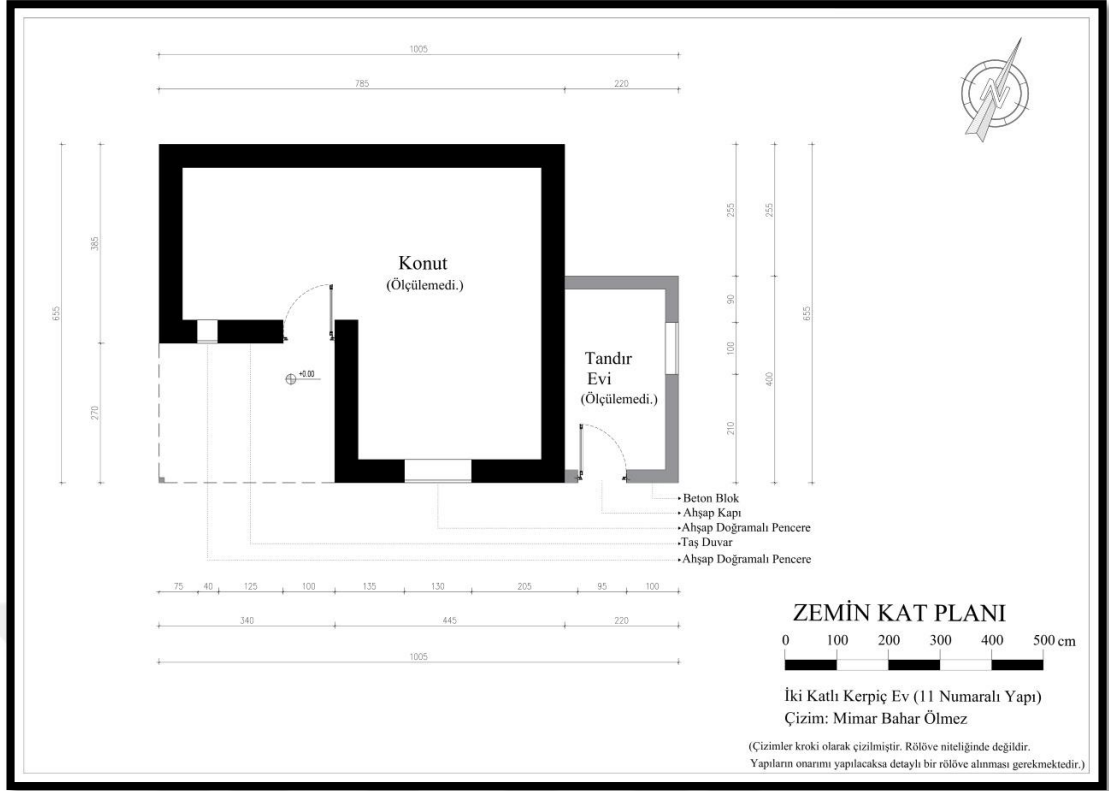
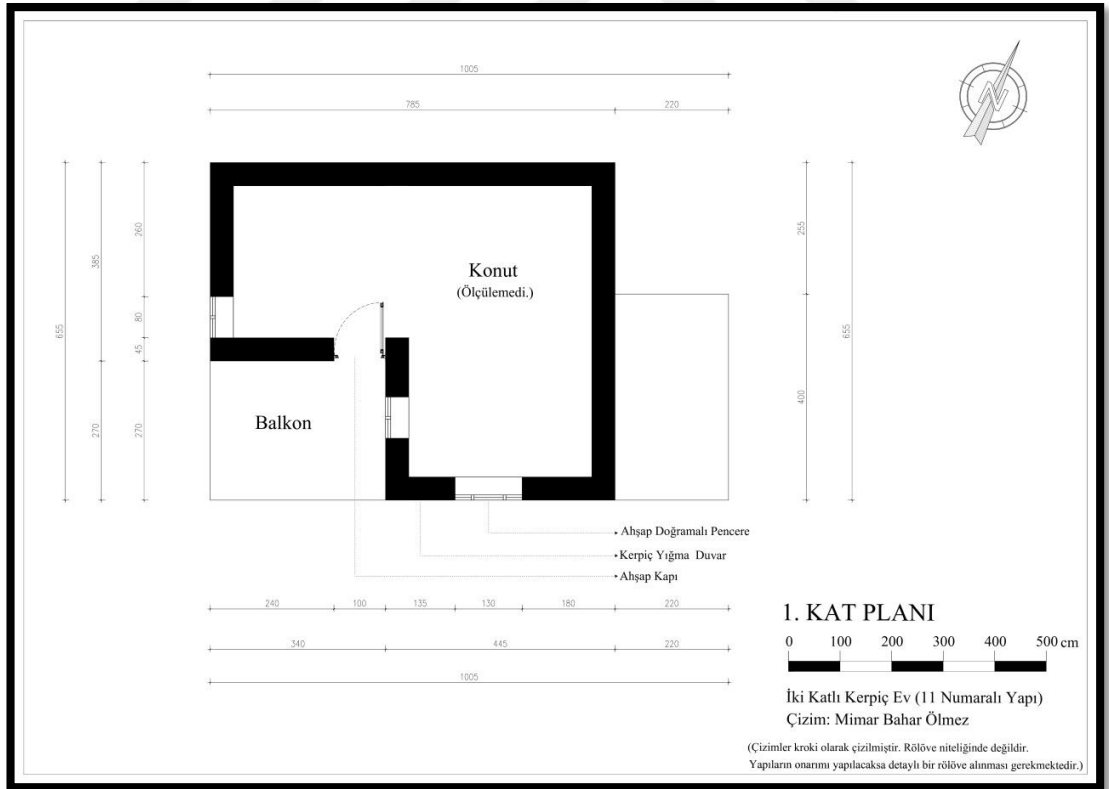
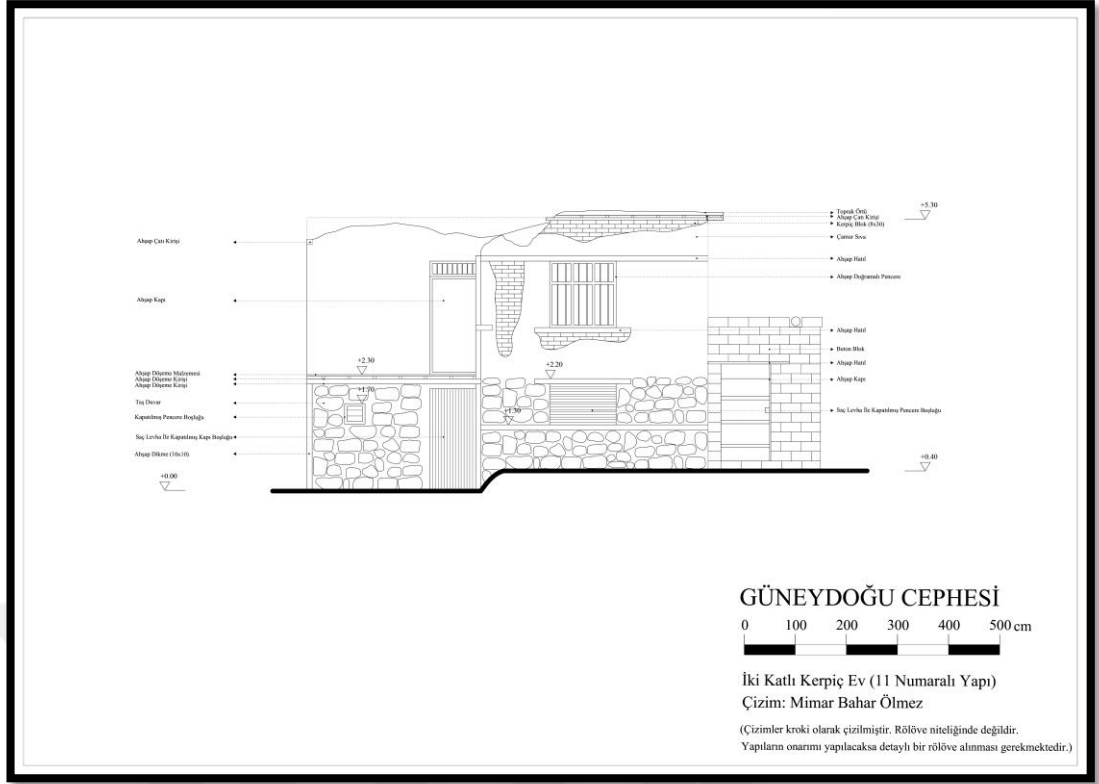
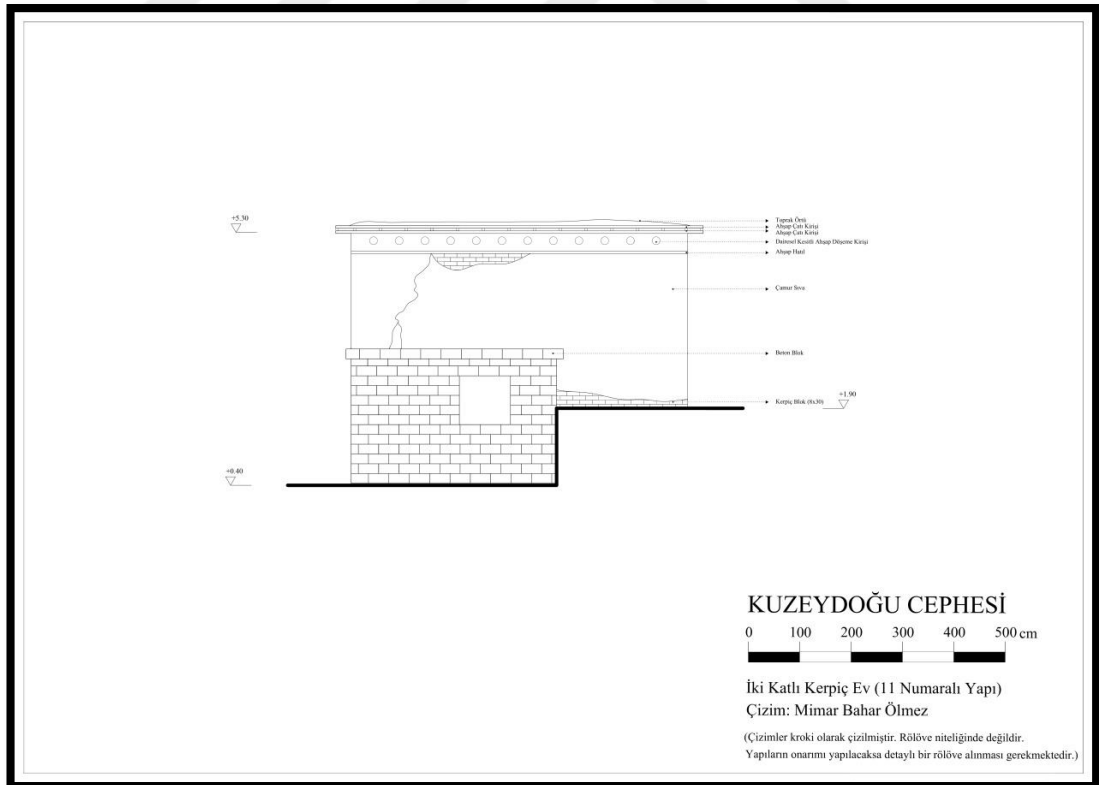
Duvarlar, çamur sıva ile bitirilmiş, zamanla çamur sıvada dökülmeler, duvarda çatlaklar meydana gelmiştir. Kuzeydoğu yönünde, tandır evi işlevi gören bir ek yapı, ana yapının cephesine bitişik bir şekilde konumlanmıştır. Daha alçak olan bu yapı, beton blok kullanılarak inşa edilmiştir. Tandır evinin güneydoğu yönünde ahşap bir giriş kapısı ile kuzeydoğu yönünde sac levha ile kapatılmış pencere boşluğu bulunmaktadır.

Güneydoğu cephesi yönünde ve zemin katta yer alan pencere ve kapıyı örten levhalar ile çatı örtüsü üzerindeki beton blok malzemeler, özgün olmayan unsurlardır. Yapının içine girilemediği için plan özellikleri hakkında detaylı inceleme yapılamamıştır.

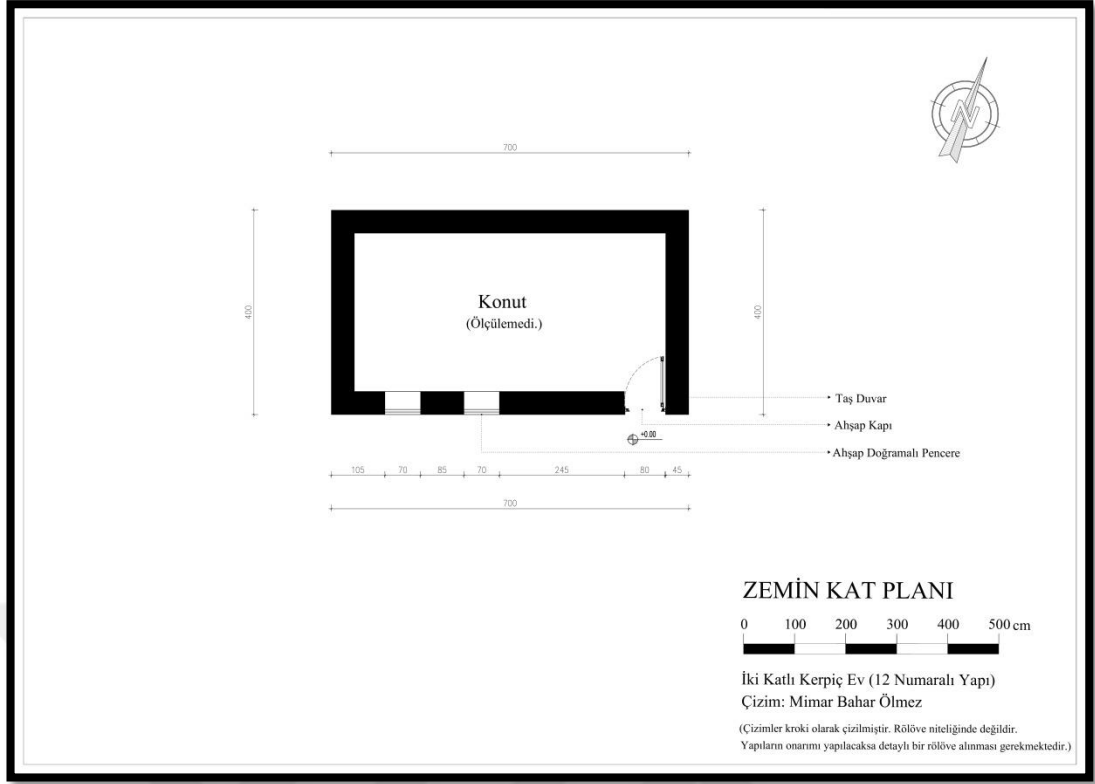
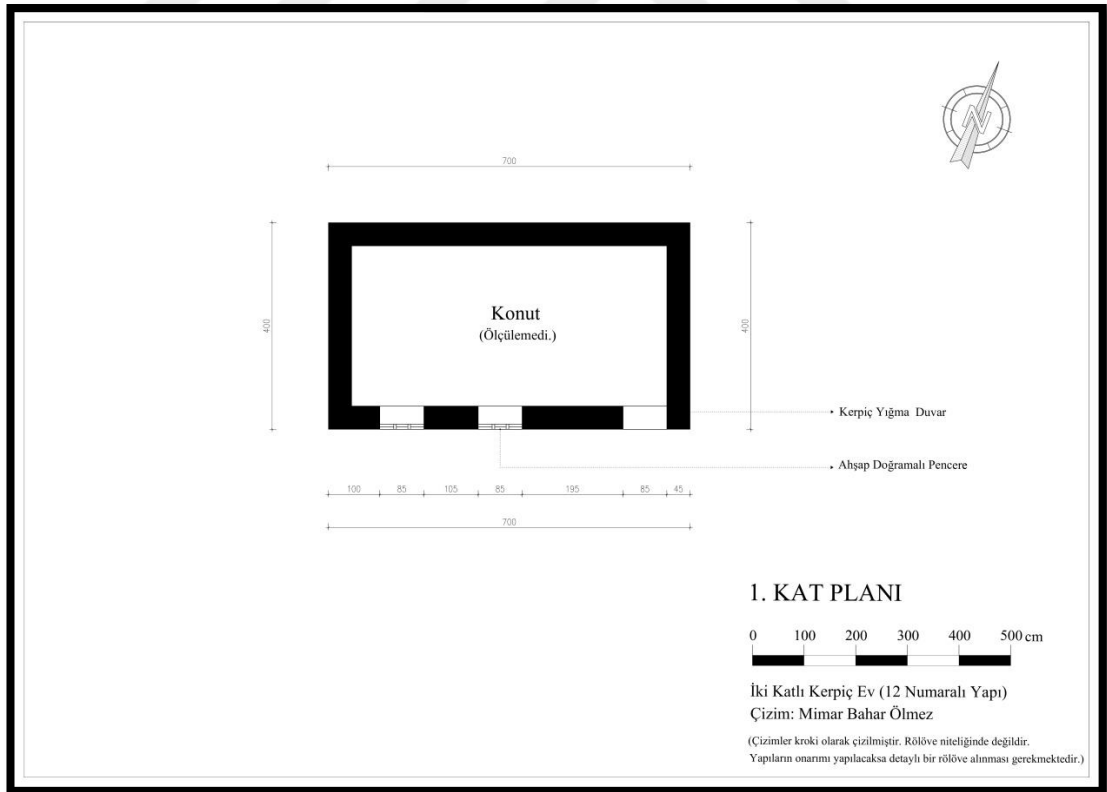
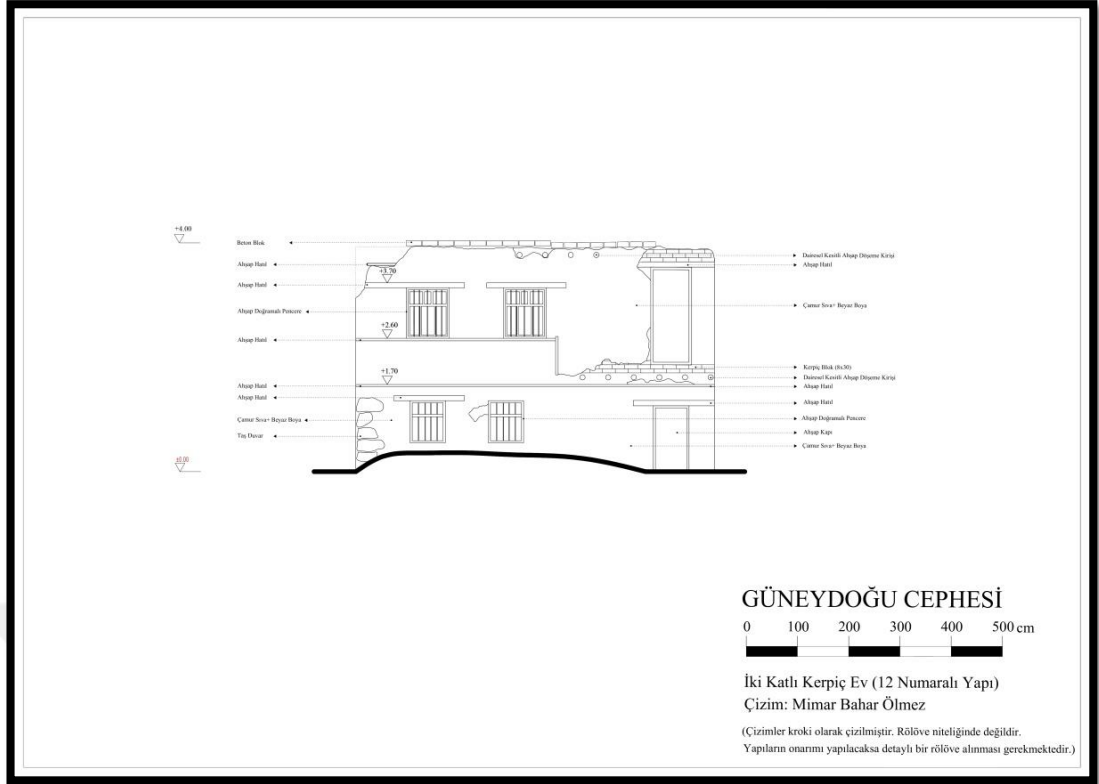
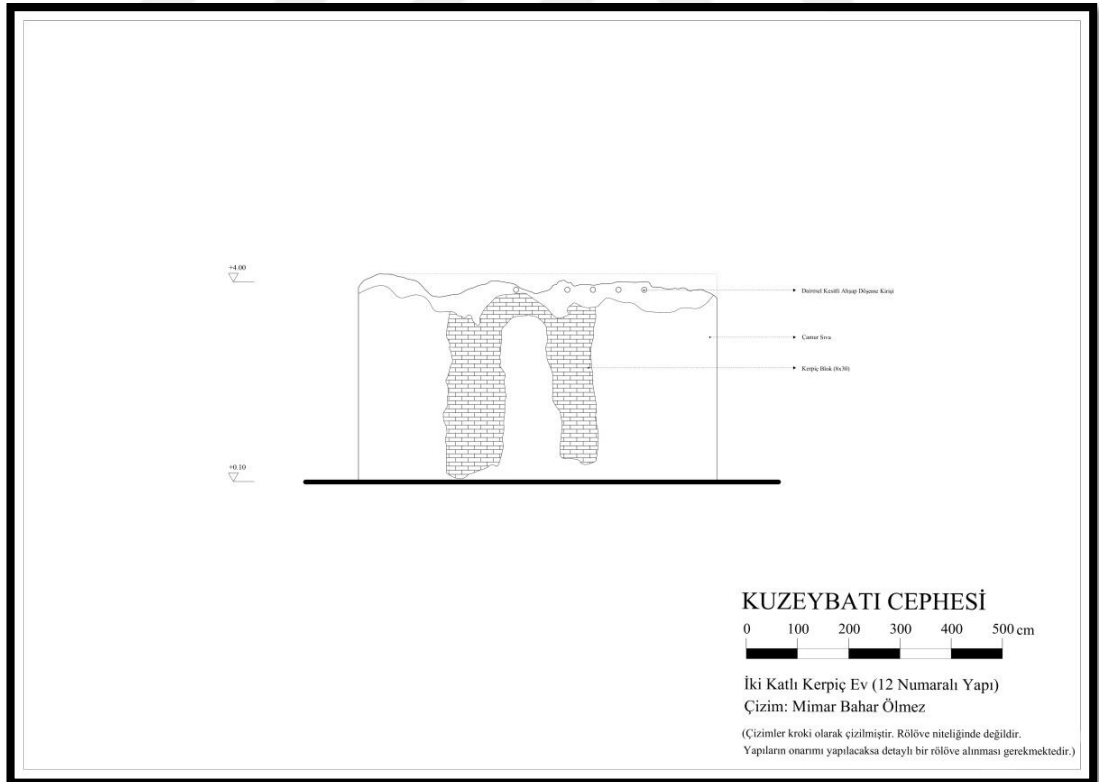
Duvarlar çamur sıva ve boya ile bitirilmiş, zamanla çamur sıvada yer yer dökülmeler ve duvarlarda boyuna yapısal çatlaklar meydana gelmiştir. Güneydoğu cephesinde çamur sıvayla birlikte kullanılan kireç boya hala okunmaktadır. Yapının içine girilemediği için plan özellikleri hakkında detaylı inceleme yapılamamıştır.

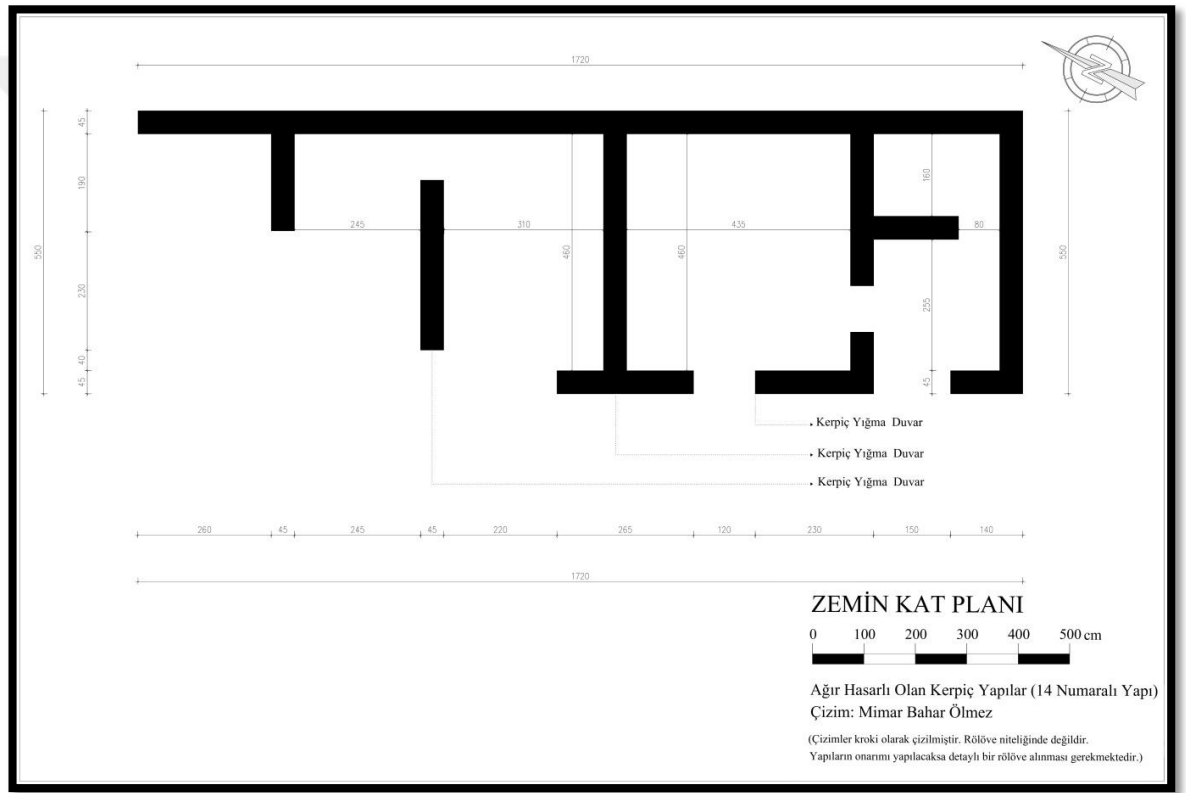
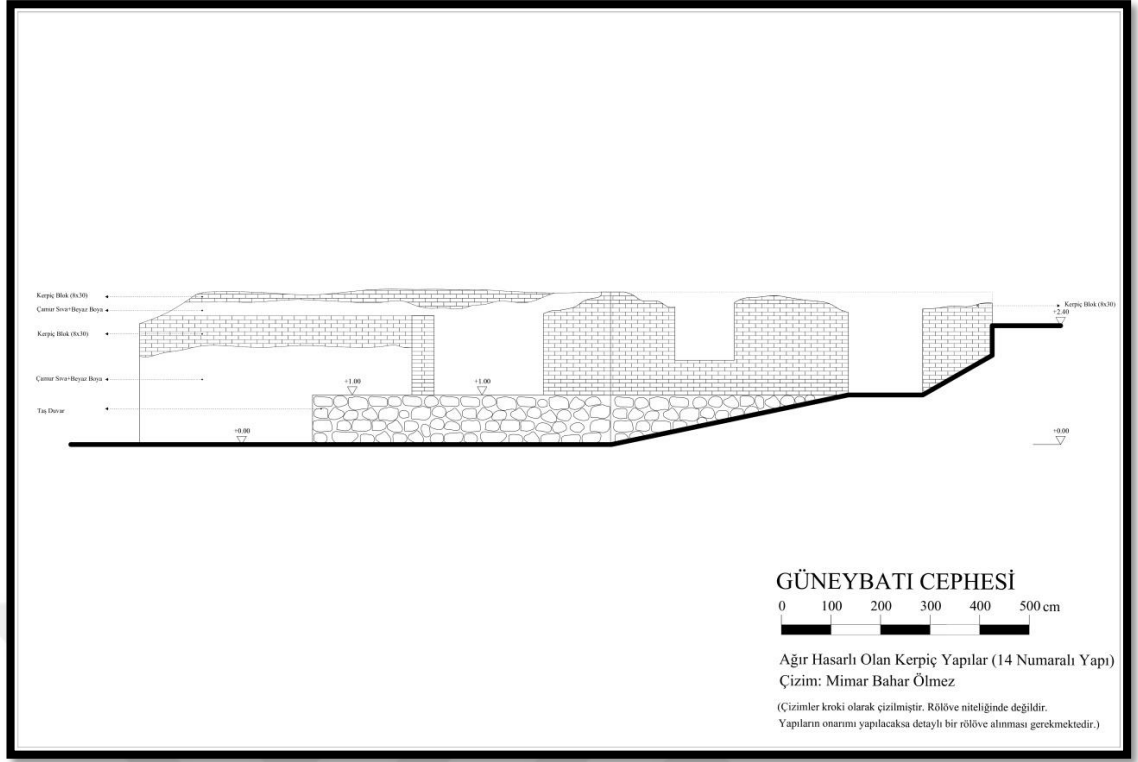
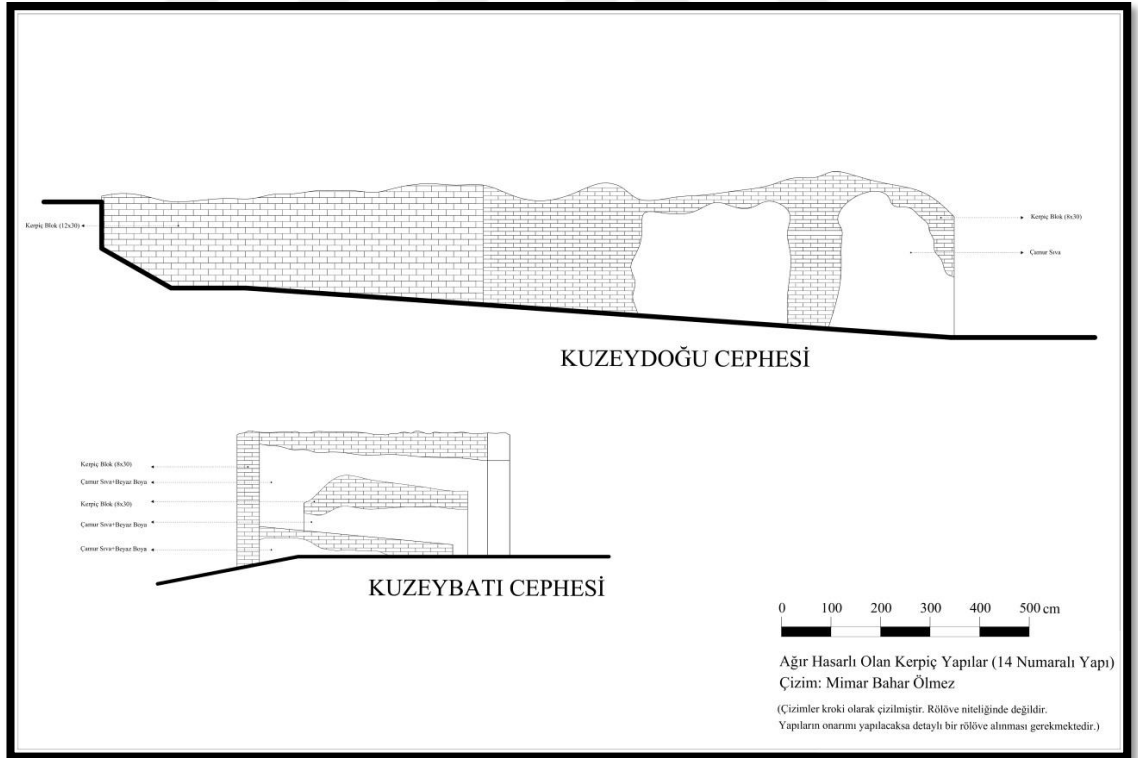
Yapının kapı ve pencere boşlukları güneybatı yönündedir. Kuzeydoğu cephesinde duvar boşluğu bulunmamaktadır. İç duvarlarında çamur sıva ve kireç boya izlerine rastlanmaktadır. Üst örtüsü tamamen, duvarları ise büyük oranda yıkılmıştır.
