**GELENEKSEL KERPIÇ MİMARİSİNİN KORUNMASI: VAN İLİ ERCİŞ
İLÇESİ TEKLER MAHALLESİ ÖRNEĞİ**

ÇANKAYA ÜNİVERSİTESİ

Yüksek Lisans

CONSERVATION OF VERNACULAR ADOBE ARCHITECTURE: THE CASE OF TEKLER NEIGHBOURHOOD OF ERCİŞ DISTRICT, VAN PROVINCE

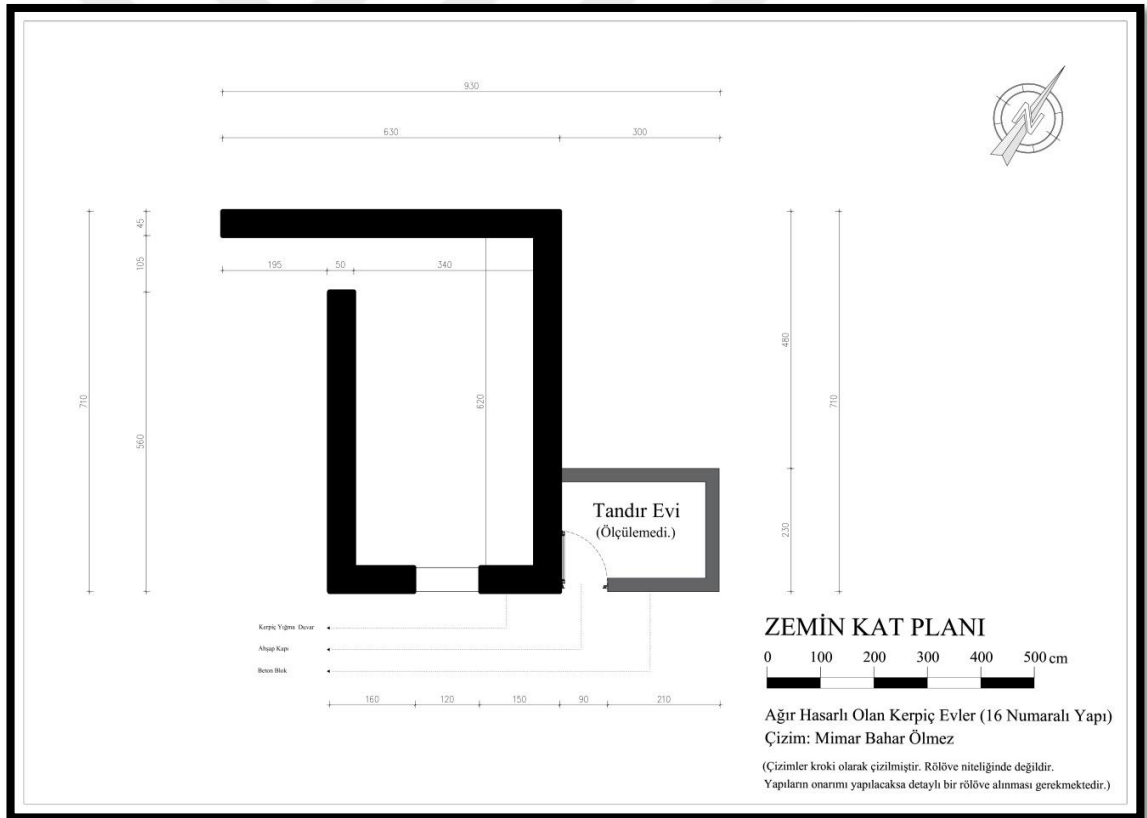
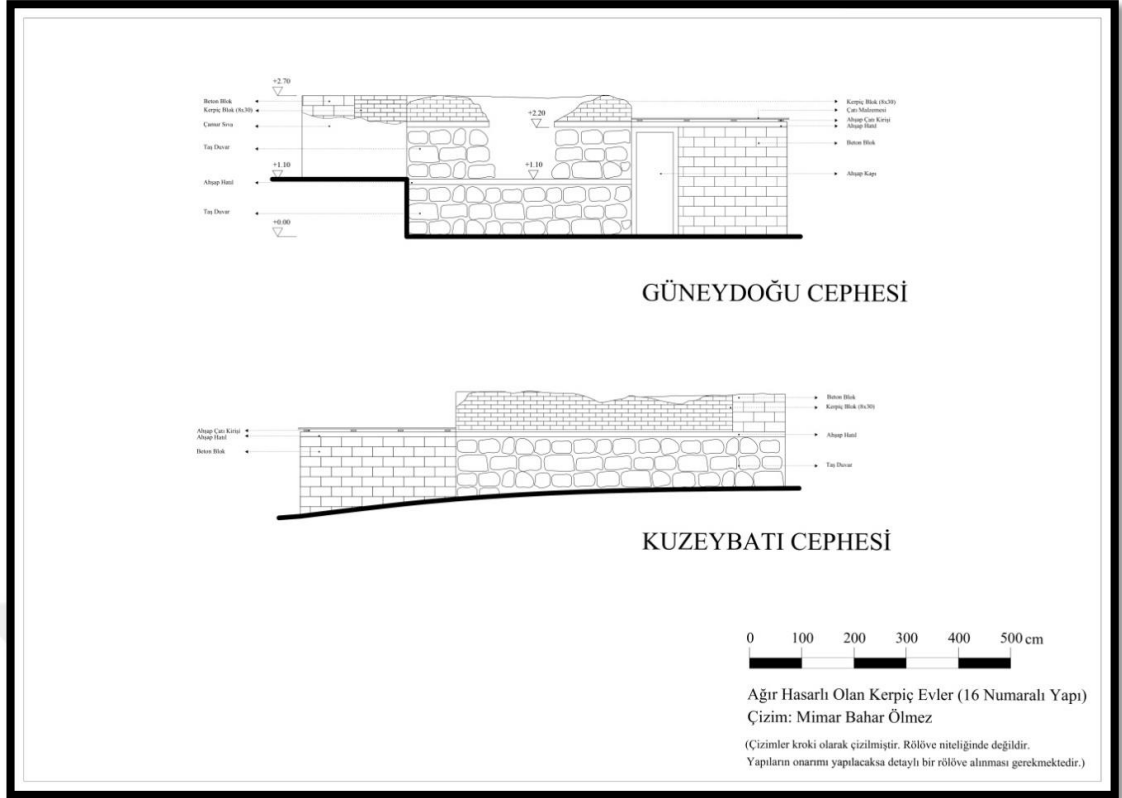
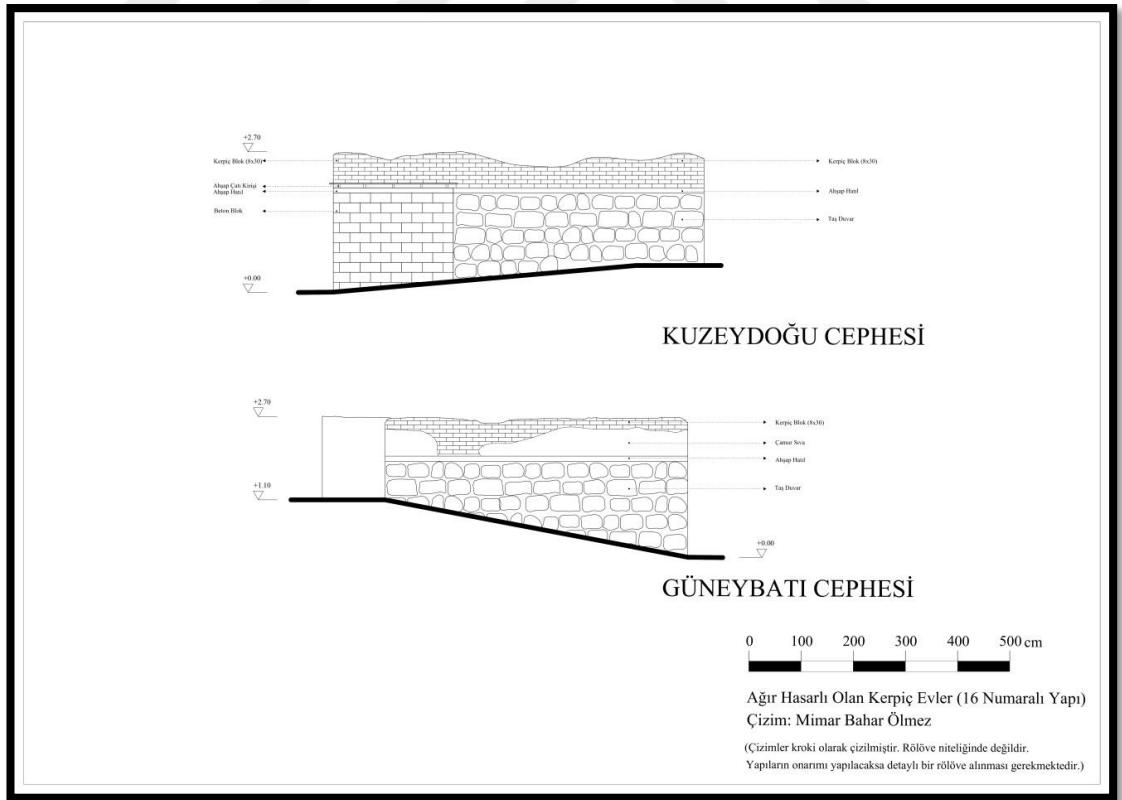
Büyük oranda yıkılan ana yapının üst örtüsü ve duvarlarının büyük kısmı günümüze ulaşamamıştır. Harabe yapının içinde bitkilenmeler bulunmaktadır.

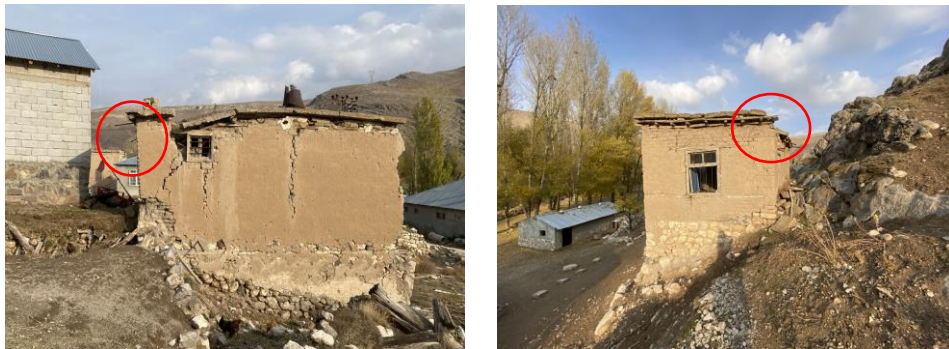
1 ve 10 numaralı yapıların dışında, baca ya da baca boşluğu görülmemiştir. Mevcut çatı örtülerinin üzerinde sonradan eklenmiş beton bloklar yer almaktadır. Çatı kirişleri ile sıkıştırılmış toprak arasında sonradan eklendiği düşünülen ve şoratan adı verilen yağmur oluğu 1, 4, 7, 10 ve 13 numaralı yapılarda bulunmaktadır.

Şekil 4.7: Yağmur Oluklarının (Şoratan) Görüldüğü Yapılar (Kişisel Arşiv, 2022)

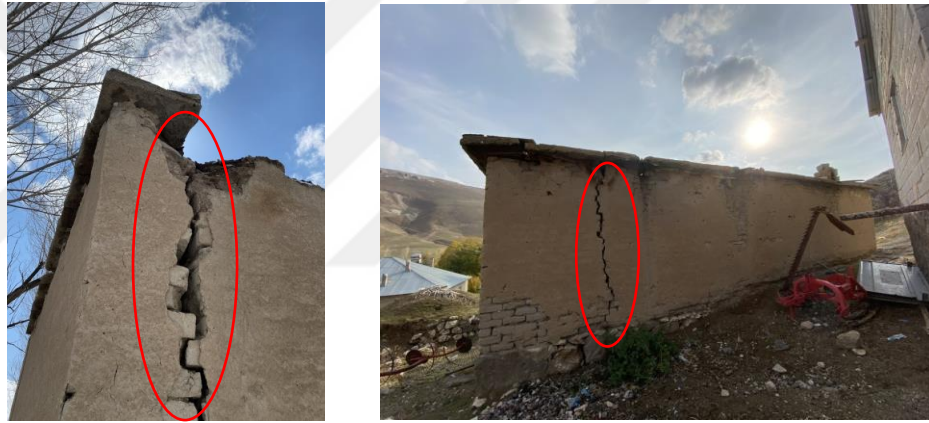
Kerpiç yapıların beden duvarları çamur sıva ile bitirilmiştir. Zamanla çamur sıvalarda yer yer dökülmeler ve duvarlarda boyuna yapısal çatlaklar meydana gelmiştir.

Yapısal çatlakların temel nedeni Van ilinde meydana gelen depremlerdir. Özellikle “23 Ekim 2011” tarihinde meydana gelen 7.2 şiddetindeki deprem yapılarda büyük hasarlara yol açmış ya da yıkılmalarına sebep olmuştur. Van ilinde günümüzde hala sık sık depremler meydana gelmektedir. Bunlar genellikle artçı depremler olmakta ve geleneksel yapıları olumsuz etkilemektedir. Bölge deprem bölgesi olmasına rağmen geleneksel konutların duvarlarında ahşap hatılların varlığına pek rastlanmamaktadır. Bu durum yapıların depremler karşısında savunmasız kalmalarına sebep olmuştur. Depremden kaynaklı oluşan yapısal çatlaklar aşağıdaki gibidir:

Şekil 4.8: Duvarlarda Meydana Gelen Yapısal Çatlaklar (Kişisel Arşiv, 2022)

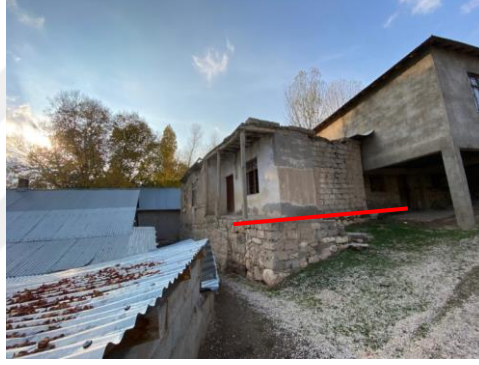
Şekil 4.12: 5 Numaralı Yapı Güneydoğu Cephesi (Kişisel Arşiv, 2022)

2 numaralı yapıda olduğu gibi, 5 numaralı yapıda da taş duvar sürekliliğine dayanarak yapının güneydoğu bölümünün sonradan yenilendiği düşünülmektedir.

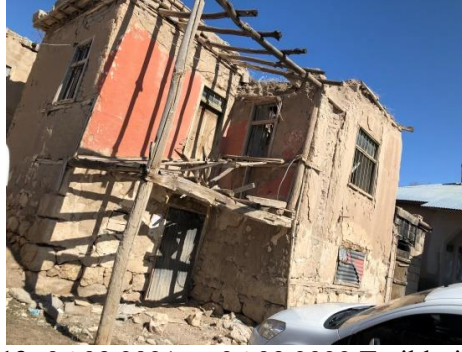
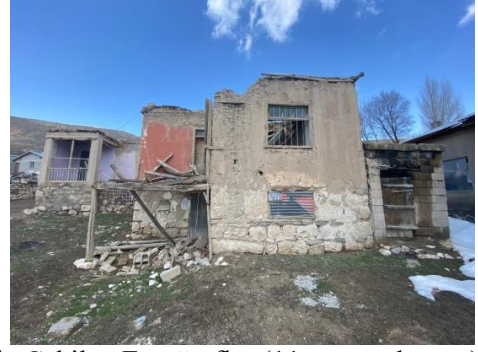
Geleneksel kerpiç yapıları barındıran Tekler Mahallesi yerleşim dokusu, somut ve somut olmayan kültürel miras değerleri ile korunması gereken kırsal bir miras alanıdır. Ancak gerekli önlemlerin alınmaması, koruma bilincinin eksikliği ve meydana gelen doğa olayları neticesinde geleneksel doku hızla bozulmakta ve yok olmaktadır. Yapıların üst örtüleri bakımsızlık, ilgisizlik, sosyal ve doğal etkenler nedeniyle büyük oranda kaybolmuştur. Meydana gelen depremler yapı elemanlarını ve taşıyıcılıklarını oldukça etkilemiş ve yapıların beden duvarlarında yapısal çatlaklar ve malzeme kayıpları meydana gelmiştir. Yapıların beden duvarlarında düzenli bakım gerektiren çamur sıvalar ve boyalar bakımsızlık nedeniyle yer yer dökülmüştür. İki katlı kerpiç yapıların ahşap strüktürlü balkonları giderek deforme olmakta ve yıkılmaktadır. Yerel halkın da geleneksel kerpiç yapıların korunması konusundaki ilgisizliği, yapıların yıkılmasını hızlandırmaktadır.

Şekil 4.13: 06.03.2021 ve 26.03.2022 Tarihlerinde Çekilen Fotoğraflar (11 numaralı yapı)
(Kişisel Arşiv, 2021-2022)
