**YÜKSEK LİSANS TEZİ**

**AHŞAP SÜTUNLU CAMİLERİN  
TAŞIYICI SİSTEM PERFORMANSLARI:  
KASTAMONU ÖRNEĞİ**

**EYLÜL 2020**

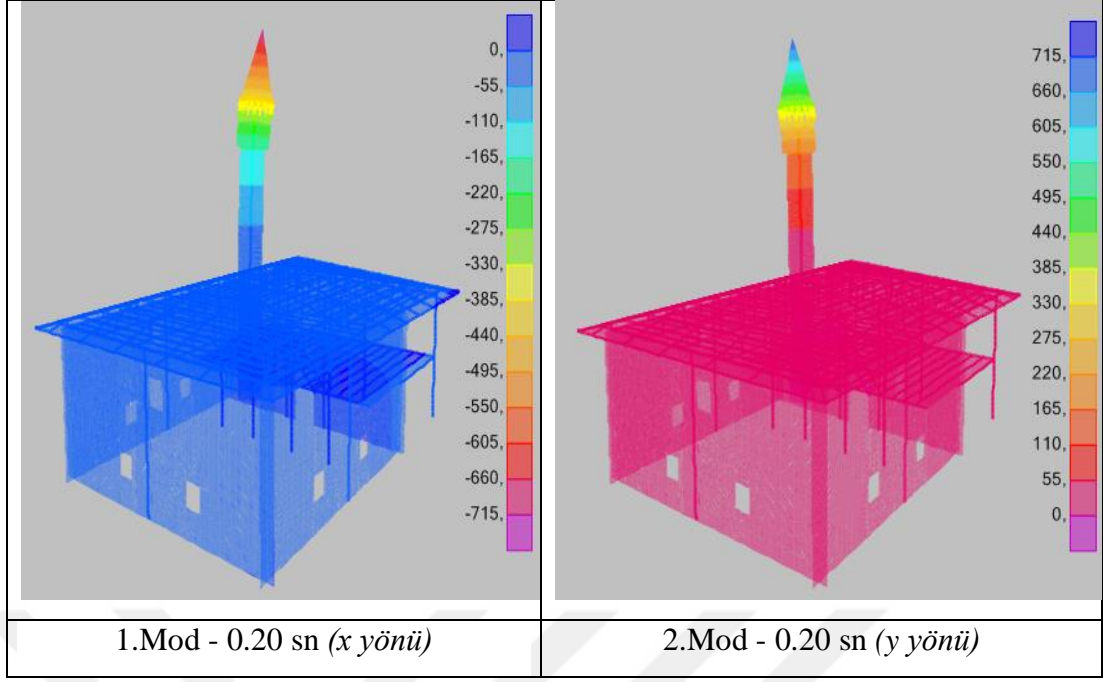
Yapının sonlu elemanlar analizi sonucu oluşan mod şekillerinden spesifik modeller aşağıda gösterilmiştir. Bu mod şekilleri incelendiğinde öncelikli olarak yapıda nispeten daha az rijitliğe sahip olan minarenin ilk modlara hakim olduğu görülmüştür. Minarenin her iki deprem doğrultusundaki hareketi akabinde yapıda harim bölümünü oluşturan 7 cm kalınlığındaki duvarların düzlem dışı hareketleri ile 3. ve 4.mod şekilleri oluşmuştur. Bu durum bize harim bölümündeki duvarların kendi düzlemlerinde oluşan kuvvetlere karşı yeterli rijitliğe sahip olduğu ancak düzlem dışından gelen dinamik ve statik etkilere diğer yapı elemanlarına karşı daha düşük bir rijitliğe sahip olduğunu göstermektedir. Diğer mod şekillerinde de bu durumun etkileri görülmekte, yapıda tüm mod şekilleri altında ise baskın bir çerçeve davranışı ortaya çıkmamaktadır.

Şekil 106: Yapıya Ait 0.20.sn Meydana Gelen X ve Y Yönü Mod Şekli.

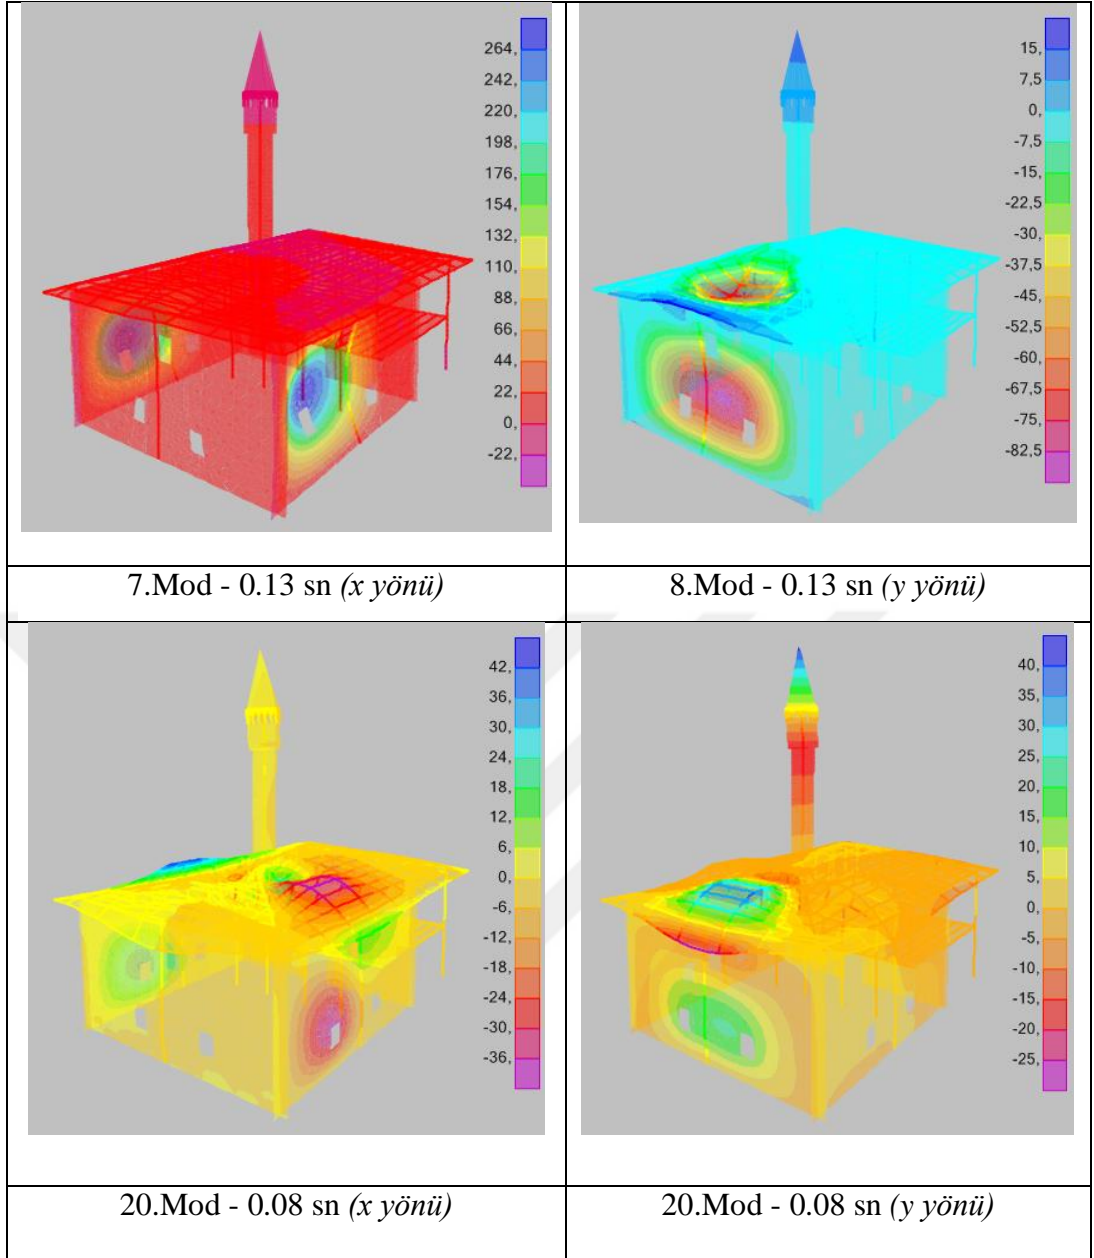
Şekil 108: Yapıya ait 0.13 ve 0.08 sn. meydana gelen x ve y yönü mod şekli.
