**ANKARA ULUS MERKEZİ İŞ ALANI (MİA) İÇİN EKOLOJİK TEMELLİ  
DÖNÜŞÜM (EKOMİA) VE ÇEVREYE DUYARLI YAKLAŞIM MODELİ**

**CEREN GÜR**

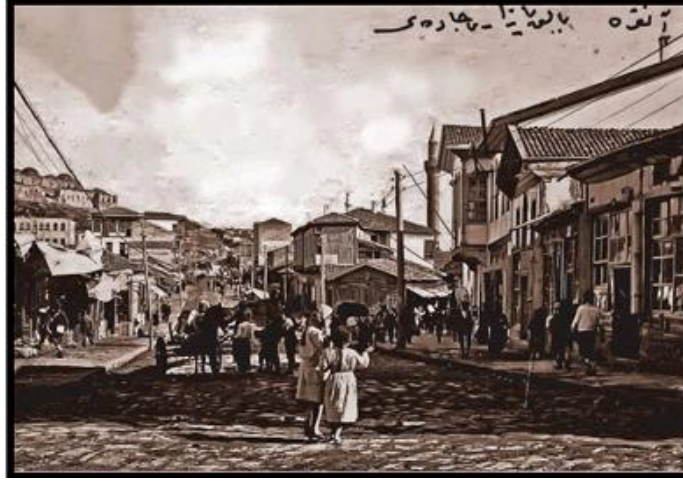
Şekil 36: 1929 Tahtakale Yangınında Yok Olan Kültürel ve Mimari Bellek (URL-26)

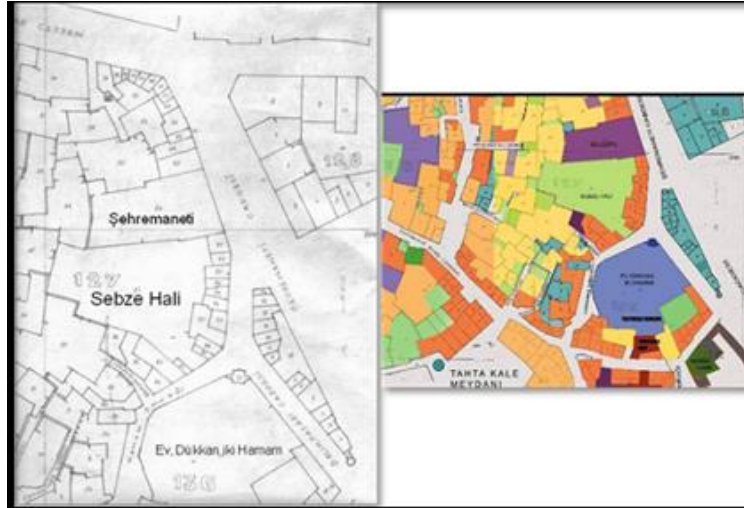
Şekil 38: Yangında Hasar Gören Haseki Camisi, Hamamı ve Balıkpazarı Bölgesi (Tunçer 2020: 187)

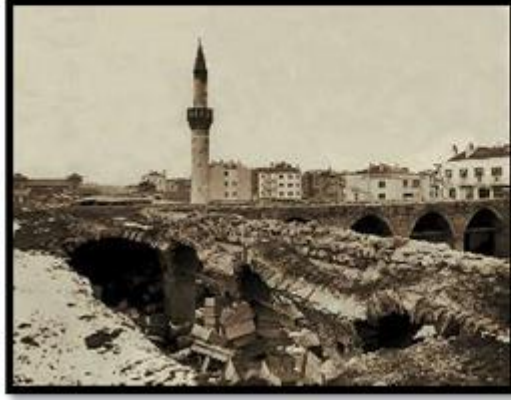
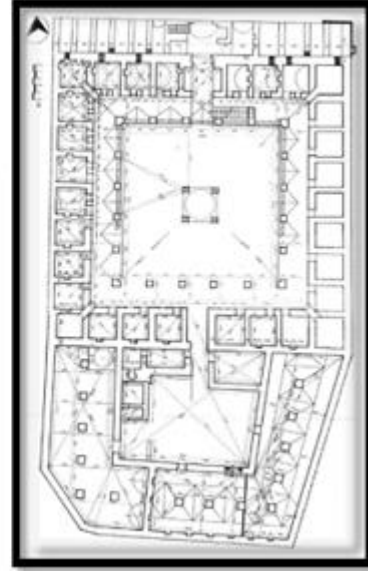
**Şekil 39:** Yıkılıp Yeniden İnşa Edilen Sulu Han (Hasanpaşa Hanı) ve Restorasyon Projesi (Tunçer 1985: 84-86)

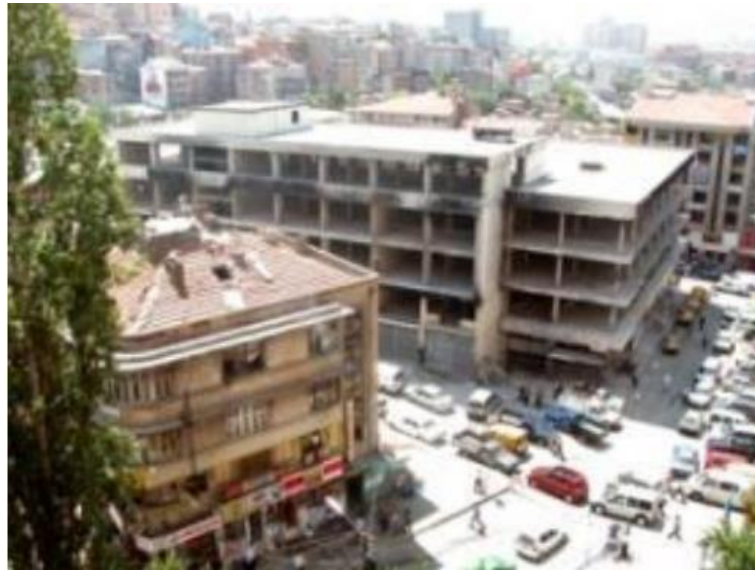
**Şekil 40:** 2003 Yılında Gerçekleşen Modern Çarşı Yangını (URL-27)

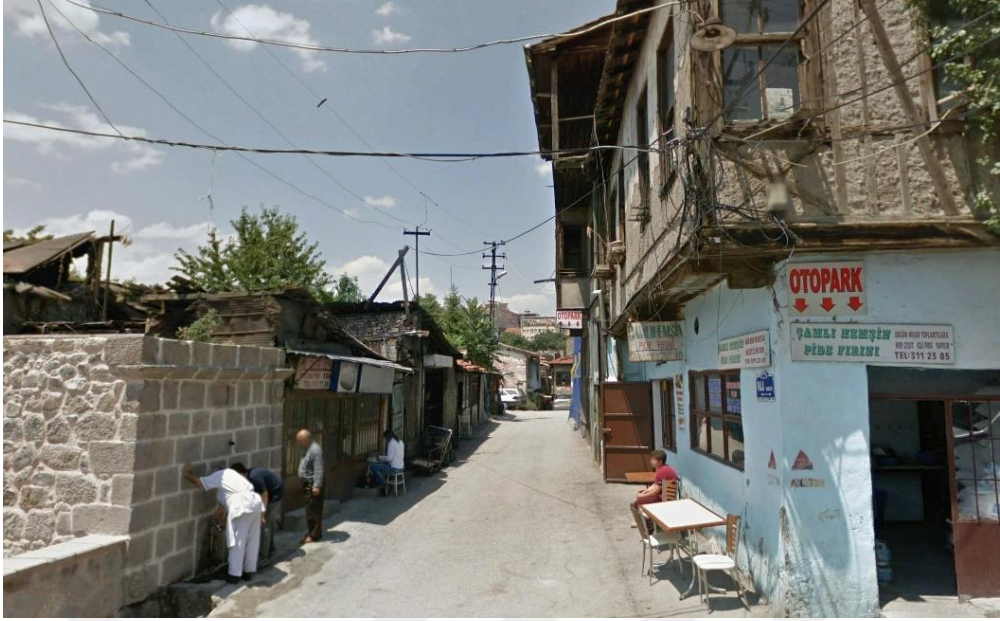
**Şekil 130:** Pala Sokak Altyapı Eksikliği ve Yapısal Durum (Google Haritalar Sokak Görünümü 2020)
