Sit Sınırlarının Koruma Bağlamında Değerlendirilmesi: Niğde Kalesi ve Eskisaray Mahallesi Kentsel Sit Alanı

Evaluation of Site Boundaries in The Context of Conservation: Example of Niğde Castle and Eskisaray District Urban Conservation Site

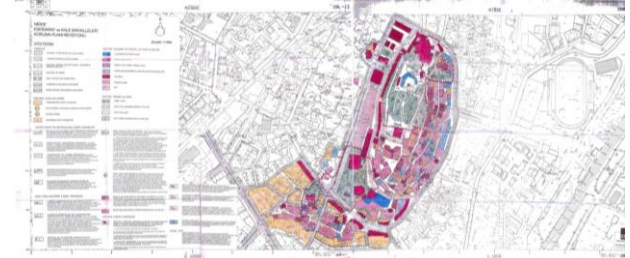
Şekil 2. Niğde Eski Saray ve Kale Mahalleleri Koruma Planı Revizyonu [7].

1994 yılında yapılan Çevre Düzenleme Projesi ile 2000 yılında yapılan Eski Saray ve Kale Mahalleleri Koruma Planı Revizyonu tarihi dokuyu önemseyen analiz, sentez ve değerlendirme çalışmalarından oluşmaktadır. Eski Saray ve Kale Mahalleleri Koruma Planı Revizyonu, Çevre Düzenleme Projesi kararlarını esas almıştır. Esas olan değişim; Eski Saray Mahallesi'nde yer alan adalar için yürürlükteki imar planı kararlarının korunmasını öneren plan kararları, 2000 yılında tarihi çevreyi önemseyen kararlar alınarak plandaki koruma sınırı bu adaları kapsayacak şekilde genişletilmiştir.

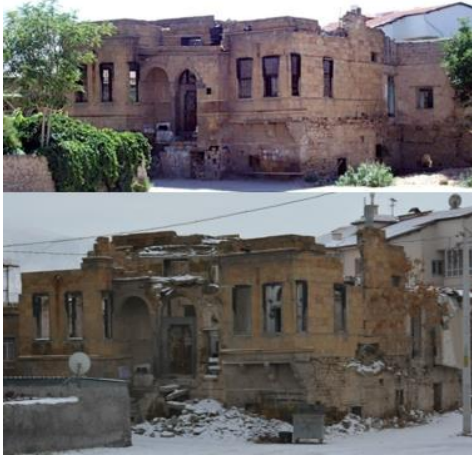
Resim 1. Eskisaray Mahallesi'ndeki tescilli geleneksel konutun 2016-2019 yılları arasındaki değişimi

Alan içindeki tescilli geleneksel konutlar da dâhil olmak üzere yapıların büyük kısmının yapısal durumu iyi değildir. Yapıların her geçen gün yıprandıkları, yok olma tehlikelerinin arttığı ve bir kısmının da yok olduğu tespit edilmiştir (Resim 1). Bazı yapılara yanlış müdahaleler yapılmış, özgün özellikleri değiştirilmiş, bazıları ise terk edilmiştir (Resim 2).

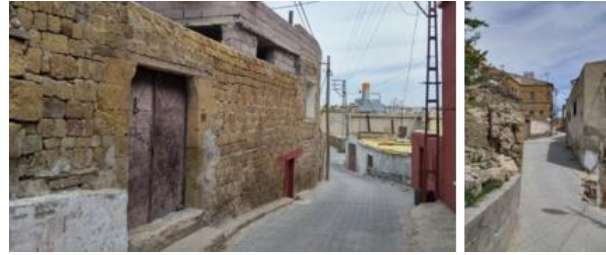
Resim 3. Kentsel sit alanında trafiğe açık olan dar sokaklar, 2016

Çalışma alanı içinde taşıt yolları, yaya yolları, çıkmaz sokaklar ve otoparklar yer almaktadır (Şekil 3). Alaeddin tepesi etrafındaki taşıt yolu ringi kentin ana caddesi olan Dr. Sami Yağız Caddesine bağlanmaktadır. Alaeddin Tepesi'nde eğimli bir topografyaya oturan evler yaya yolları ile farklı kotlardan birbirlerine bağlanmaktadır. Dar sokaklarda bile araç trafiği olması problem oluşturmaktadır (Resim 3). Zamanla yok olan yapıların yerlerinin boşalmasıyla yolların ölçüleri aynı kalınlıkta devam etmemekte, yer yer genişleyen daralan taşıt yolları bulunmaktadır. Meydan niteliğindeki bu boş alanlar otopark olarak kullanılmaktadır. Boş alanların çoğu günümüzde araçların rast gele park edildiği alanlara dönüşmüştür (Resim 4). Anıtsal yapıların çevresine araçlar gelişigüzel park edebilmektedir.

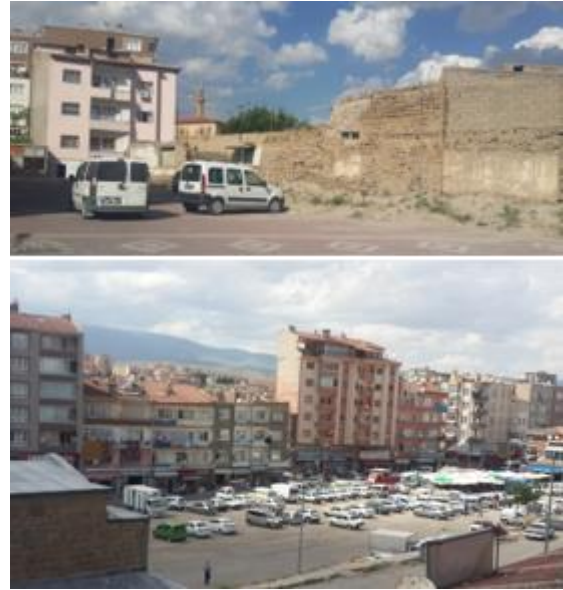
Resim 4. Kentsel sit alanındaki tanımsız alanların otopark olarak kullanılması, 2019

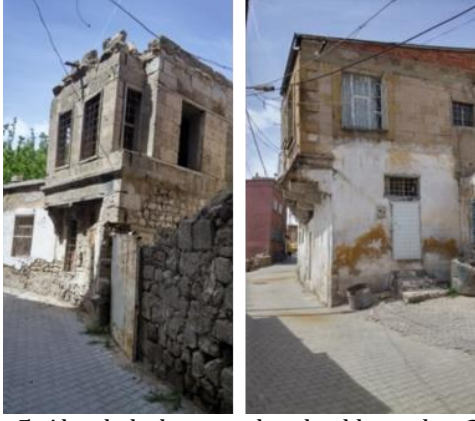
Resim 5. Alanda bulunan geleneksel konutlar, 2016

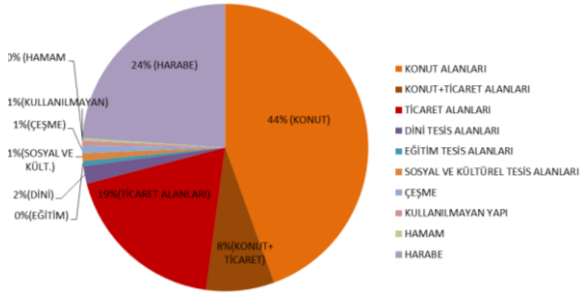
Şekil 5. Alandaki yapı kullanımı dağılımı

Çalışma alanı içindeki yapı kullanımları; konut (%44), konut ve ticaretin bir arada olduğu yapılar (%8), ticari yapılar (%19), turizm yapıları, dini tesis yapıları (%2), eğitim yapıları, sosyal ve kültürel tesis yapıları (%1), çeşme (%1), hamam, kullanılmayan yapı (%1), ve harap yapılar (%24)'dir. Yaygın kullanım konuttur (Resim 5). Açık alanlar ise yeşil alan, avlu, boş alan ve otopark olarak kullanılmaktadır (Şekil 3). Alanda turizm amaçlı kullanım yoktur

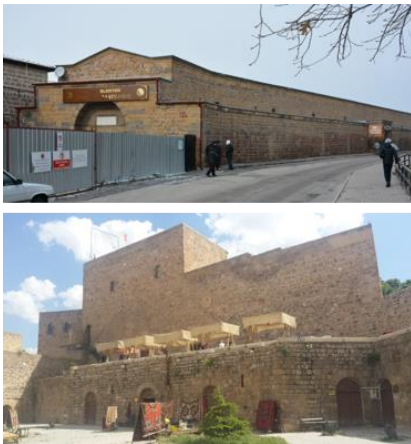
Resim 6. Çalışma alanında sosyal ve kültürel tesis olarak kullanılan anıtsal yapılar Sokullu Mehmet Paşa Bedesteni ve Niğde Kalesi, 2019.

Çalışma alanında günümüzde belediye tarafından gönül kapısı ve kıraathane olarak Sokullu Mehmet Paşa Bedesteni kullanılmaktadır. Niğde Kalesi'ndeki mekânlar geleneksel dükkânlar ve çay evi olarak kullanılmaktadır (Resim 6). Çalışma alanındaki tarihi Çarşı Hamamı işlevini devam ettirmektedir. Alanda farklı dönemlere ait 3 adet çeşme yer almaktadır. Dini yapı olarak 2 adet mescit, 4 adet cami, 1 adet kuran kursu, 1 adet türbe yer almaktadır (Şekil 3). Alanda ticaretin yoğun olarak görüldüğü bölge, Alaeddin Tepesi'nin batı eteklerinde belediye tarafından 1980 yılında yaptırılmış tek ve iki katlı dükkânların yer aldığı bölgedir. Onarımları tamamlanan Rum ve Ermeni Kiliseleri boş durumdadır. Bunun dışında alanda yer alan geleneksel yapıların çoğu ve Eskiciler Mescidi harap durumdadır. Sungurbey Camii'nin ise restorasyonu devam etmektedir (Şekil 5).

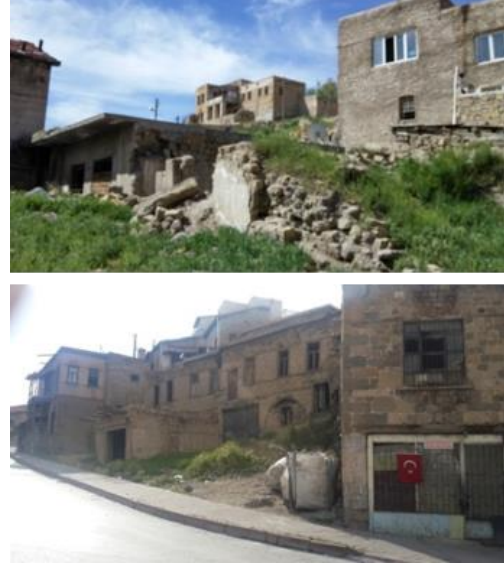
Resim 7. Kentsel sit alanında eğimli arazide bulunan konutlar, 2019

Çalışma alanı içinde doğu yönde yer alan Alaeddin tepesi eğimli bir topografyaya sahiptir ve tepede yer yer istinat duvarları yapılmıştır (Resim 7). Tepenin doğusunda günümüzde kuru bir yatağa dönüşen Karasu (Kızılca Deresi) yer almaktadır. Alanın diğer bölgeleri ise daha az eğimli olup daha düz arazidir. Eğim kuzey doğudan güney batı doğrultusunda olup tepenin etrafını sarmaktadır (Şekil 3).

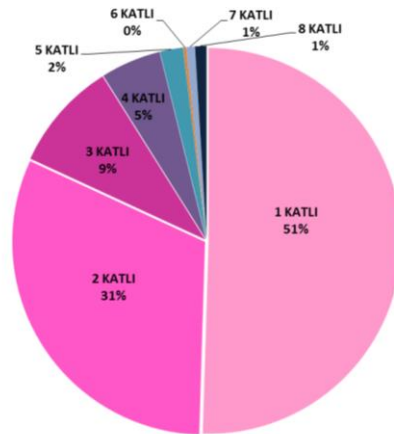
Şekil 6. Çalışma alanındaki yapıların kat adetleri durumu

Çoğunlukla tek katlı yapıların yer aldığı çalışma alanı sınırları içerisindeki yapıların kat adetleri; tek katlı (%51), iki katlı (%31), üç katlı (%9), dört katlı (%5), beş katlı (%2), yedi katlı (%1) ve 8 (%1) katlıdır ve alanda altı katlı yapı bulunmamaktadır. (Şekil 3, 6).

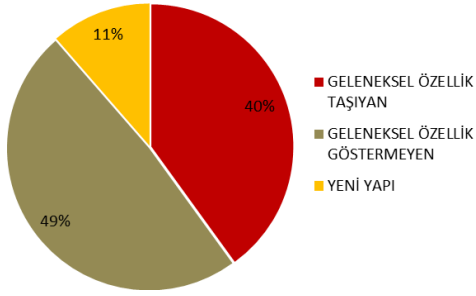
Şekil 7. Çalışma alanındaki yapıların dönemsel analizi

Alandaki yapıların günümüzdeki durumu ile ilgili nitel gözlem ile görsel değerlendirme yapılmıştır. Bunun için eski yapılar geleneksel özellik taşıyan, taşımayan olarak ayrılmış, yakın dönemde inşa edilen yapılar ise yeni yapı olarak nitelendirilmiştir. Bu yapılardan harap durumda olanlar da belirlenmiştir. (Şekil 3). Alandaki yapıların %40'ı geleneksel özellik gösteren, %49'u geleneksel özellik göstermeyen, %11'i ise yeni yapıdır (Şekil 7).

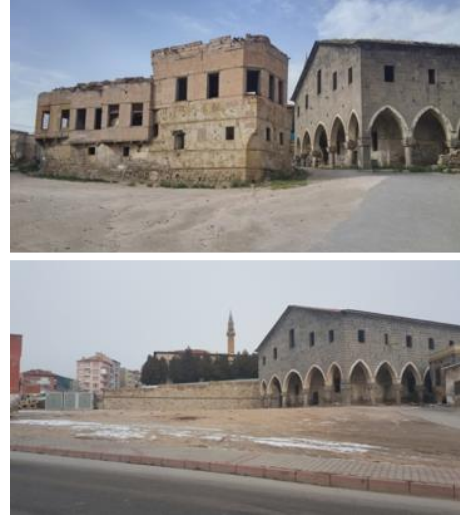
Resim 8. Üstte 2016 yılında harap Rum Kilisesi ve yakınındaki geleneksel konutlar, altta 2019 yılında onarılan Rum Kilisesi ve yok edilen geleneksel konutlar

Yapılan planlar sonrasında 2007 yılında Niğde Kalesi restore edilmiştir. Kale çevresinde bodur bitkilerin oluşturduğu alanlar bölgenin farklı amaçlarla kullanılmasına, güvensiz ve tehlikeli bir yer haline gelmesine neden olmuştur. Bu sebeple alanda peyzaj düzenlemeleri yapılmış, alanın bu bitkilerden temizlenerek açığa çıkartılması sağlanmıştır. Ayrıca Çevre Düzenleme Projesinde onarılarak kapalı çarşı işlevi önerilen yapı için, Koruma revizyon planında kapalı çarşı ya da sanat atölyeleri işlevi önerilmiştir. Sokullu Mehmet Paşa Bedesteni onarılarak, kapalı çarşı olarak bir dönem kullanılsa da sonrası uzun yıllar işlevsiz kalmıştır. Her iki planda da sit alanında yer alan iki kilise için çevresindeki yapılar ve açık mekânlar ile bir bütün düşünülerek onarım ve geliştirme hedeflenerek kültür ve sanat merkezleri olarak kullanılmaları önerilmiştir. Ancak bakımsız Ermeni Kilisesi ve harap durumda olan Rum Kilisesi planlar sonrasında hiçbir müdahale edilmemiş kaderlerine terk edilmiştir. Yapılan Niğde Eskisaray ve Kale Mahalleleri Koruma Planı Revizyonu'ndan yaklaşık 19 yıl sonra, Rum Kilisesi 2019 yılında onarılabilmektedir. Kiliselerin çevresindeki geleneksel yapılar ise yok edilmiştir (Resim 8). Günümüzde bu kiliseler halen işlevsizdir.
