YÜKSEK LİSANS TEZİ

YAPI İŞLERİNDE İSKELE KURULUMUNDA VE ÇALIŞMALARINDA
İŞ SAĞLIĞI VE GÜVENLİĞİ KURALLARININ
UYGULANMASI VE İŞ KAZALARININ ÖNLENMESİ

BANU YILMAZ

TEMMUZ 2017

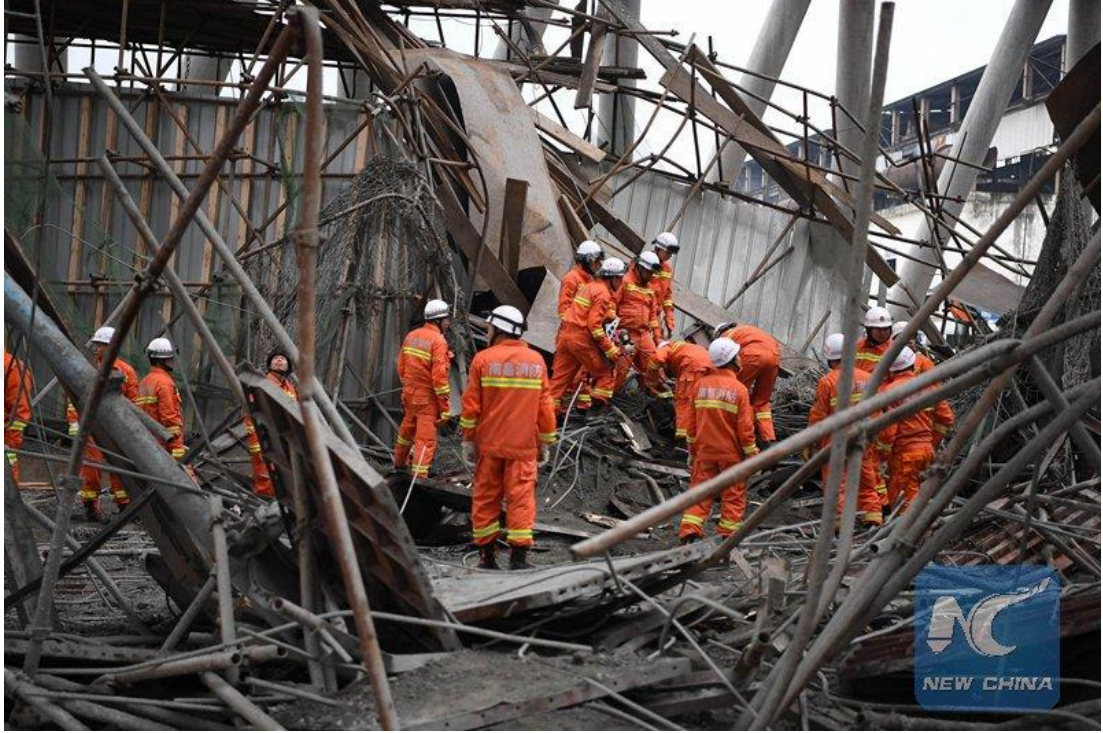
Şekil 2: Çin’ de enerji santrali yapımı esnasında kurulmuş iskelenin çökmesi sonucu meydana gelen iş kazası

Çin' de 24 Kasım 2016 tarihinde yapım aşamasında olan enerji santralinin, soğutma kulelerine kurulmuş olan iskelenin çökmesi sonucu meydana gelen iş kazasında 74 kişi hayatını kaybetmiştir (Şekil 2). Denetimin yeterli olmaması ve işin

hızlı yapılmak istenmesi bu kazanın en önemli nedenleridir [4]. Yaşanan bu kaza göz önünde bulundurulduğunda iskele ile yapılan çalışmalarda iş güvenliği kurallarının önemi bir kez daha anlaşılmıştır.

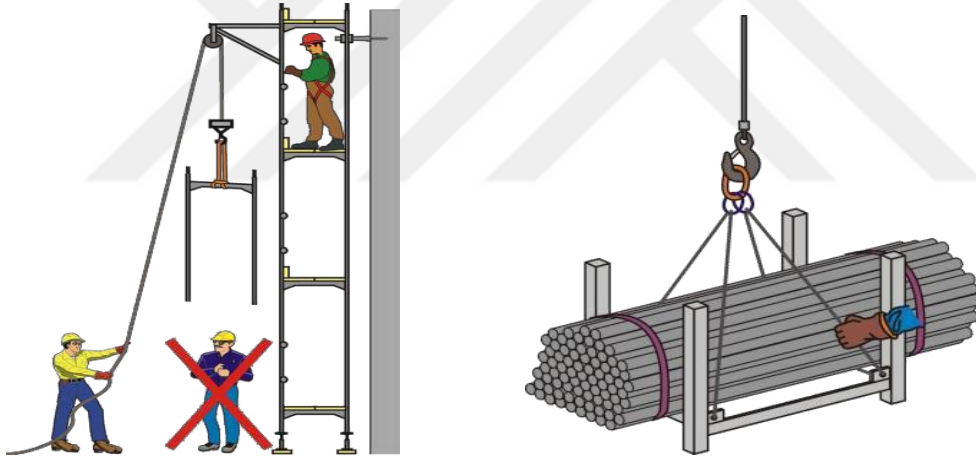
Şekil 4: İskele malzemesinin kaldırılması

İskele yüksekliğinin üç katı geçtiği durumlarda tek makaralı palanga sistemi ile malzemelerin yukarı kaldırılması sağlanmalıdır. Palanga ile yukarı kaldırılan yükler 50 kg' dan fazla olmamalıdır. Malzemelerin kaldırılması esnasında yükün altında kimsenin bulunmadığından emin olunmalıdır. Kullanılan halat ve ipler sağlam ve hasarsız olmalıdır. Yükler ağırlık merkezi tam ortadan geçecek şekilde bağlanmalıdır (Şekil 4).

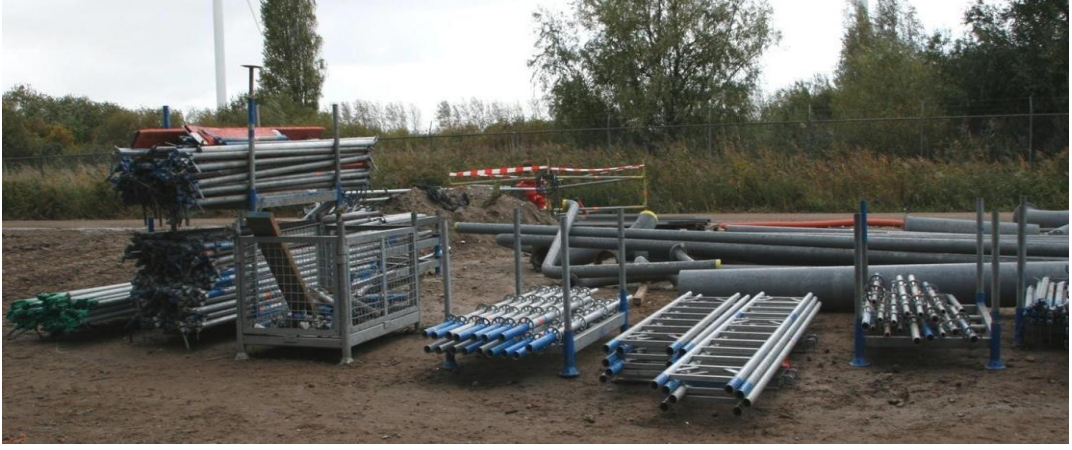
Şekil 5: İskele malzemelerinin cins ve ebatlarına göre uygun olarak istiflenmesi

Depolama iskele elemanlarının cins ve ebatlarına göre ayrı ayrı yapılmalıdır (Şekil 5). Borular iskele paletlerine, kelepçe vb. malzemeler ise konteynırlarda depolanmalıdır. Taşıma işinde forkliftler kullanılmalıdır. Malzemelerin dağılmasını önlemek için bantlama yapılmalıdır, istif altlarına kalaslar yerleştirilmelidir [10].

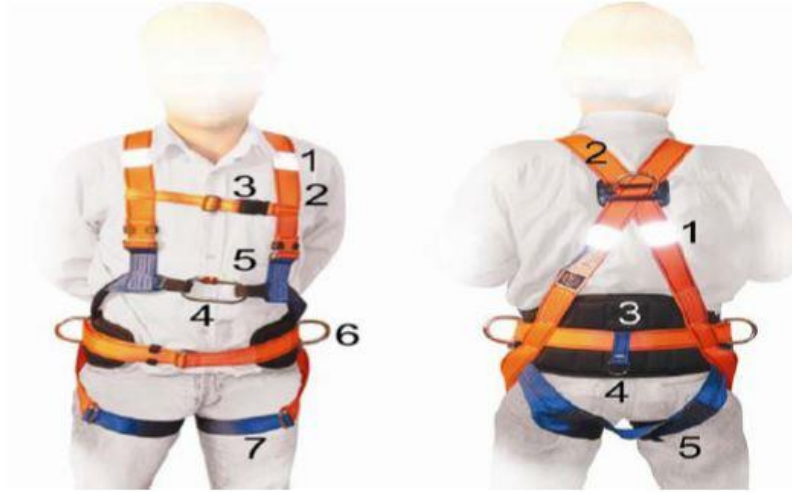
Şekil 7: Tam Korunmalı Vücut Kuşağı

Geçmiş yıllarda çalışma alanlarında vücuda sadece bel bölgesinden bağlanan emniyet kemerleri kullanılmaktaydı. Fakat bu bel kemerlerini kullanan çalışan düştüğü zaman sadece tek bir noktadan büyük bir kuvvete maruz kalır ve bu kuvvet çalışmada ağır iç hasarlara neden olmaktadır. Bu nedenle günümüzde artık TS EN 361 standardına sahip paraşüt tipi emniyet kemerleri kullanılmaktadır (Şekil 7). Böylelikle çalışan düştüğü zaman kuvvet tüm vücuda orantılı olarak yayılmakta ve çalışana herhangi bir zarar vermemektedir.

- 1-Reflektif Bant
- 2-Göğüs Kolonları (ana kolonlar)
- 3-Göğüs Karabinası
- 4-Ayar Tokaları
- 5-D ringleri (halkaları)
- 6-Bel Bağlantı Kolonları,
- 7-Bacak Kolonları (ana kolonlar)

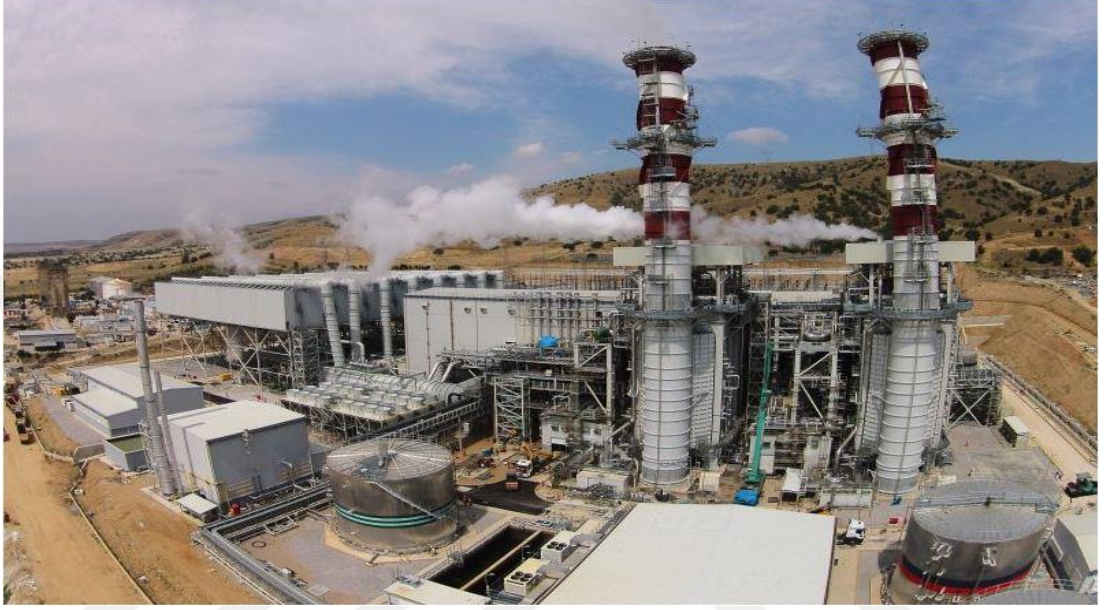
Şekil 8: İç Anadolu Doğalgaz Kombine Çevrim Santrali

2013 yılı aralık ayında yapımına başlanılan ve GAMA Enerji’nin Kırıkkale’de yatırımına başladığı 840 MW kapasiteli İç Anadolu Doğalgaz Kombine Çevrim Santrali, tek başına Türkiye’de tüketilen elektriğin %2,5’ini, Ankara’da tüketilen elektriğin ise %50’sinden fazlasını karşılaması ve yaklaşık 900 milyon Amerikan Dolar’lık yatırım bedeli ile doğalgaz santralleri kategorisinde son dönemin en büyük finansmanlarından biri olma özelliğini taşıyor (Şekil 8).

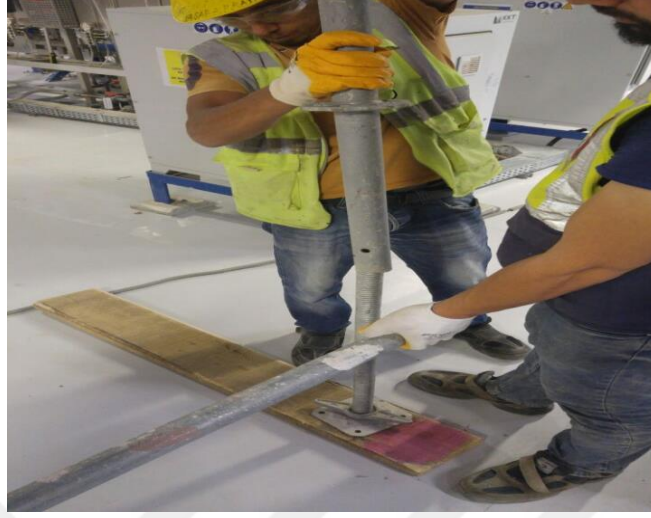
Şekil 11: Taban plakası, taban ayar mili ve başlangıç elemanının yerleştirilmesi

elemanları ayar millerinin üstüne yerleştirilmiştir (Şekil 11). (Başlangıç elemanı kesinlikle kullanılmalıdır aksi halde iskele modülü kurulamamaktadır.)

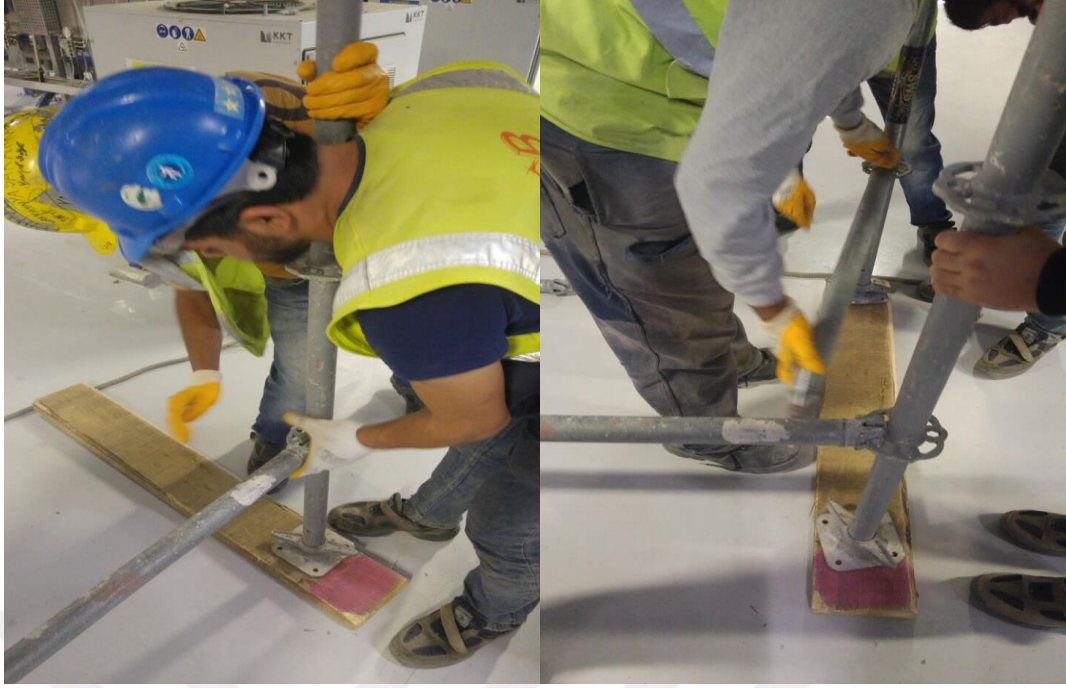
Şekil 12: Kısa ve uzun yatay elemanların bağlantısı

Sonrasında kısa ve uzun kenarlar için yatay bağlantı elemanları yerleştirilmiştir. Yatay bağlantıları yapılan taban elemanları ayar milleri göz kararı aynı hizaya getirilmiştir ve hassas terazi yardımı ile tüm elemanların aynı hizaya gelmesi sağlanmıştır (Şekil 12). Teraziye alınan taban elemanlarından başlangıç elemanlarının üstüne dikey elemanlar yerleştirilmiştir ve 1 m' lik dikey elemanların üstüne 4 flanşlı 2 metrelik dikey elemanların yerleşimi yapılmıştır.

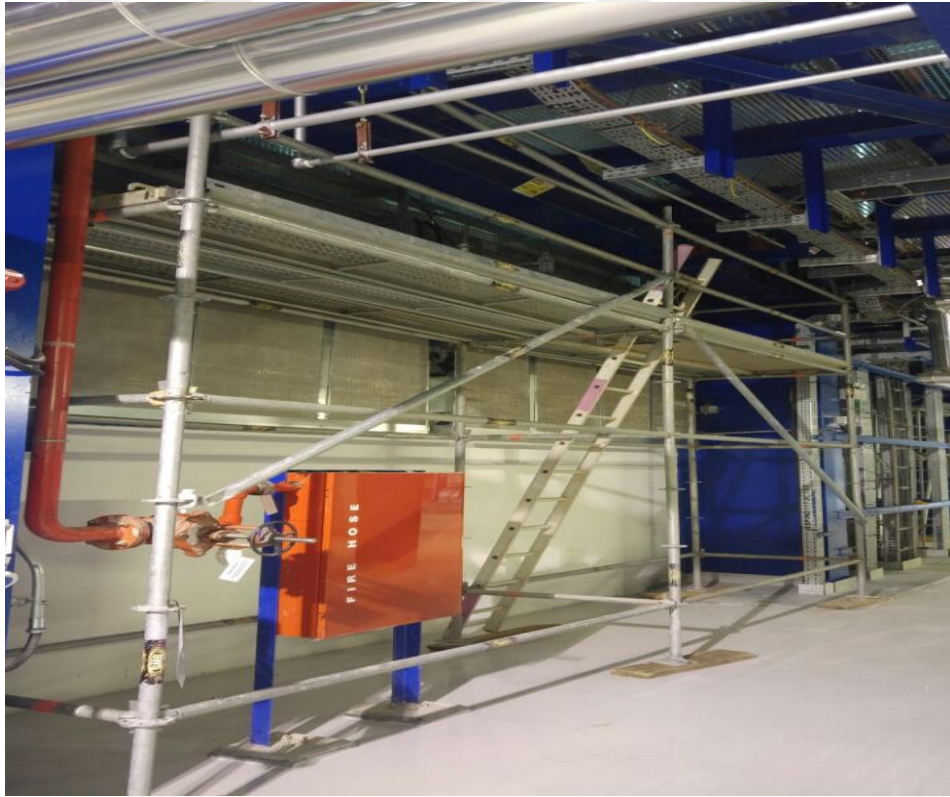
Şekil 15: Tamamlanan iskele örneği

Tamamlanan ilk kat kurulumundan sonra tüm katlarda yukarıda uygulanan adımlar doğrultusunda (başlangıç elemanı hariç) devam etmektedir. Ayrıca iskelenin üst kısmının kurulumu için malzemenin yukarı taşınmasında makara sistemi kullanılmaktadır. İskelenin sonraki her katında iskeleye süpürgelikler ve yatay korkuluklar eklenmiştir. Son olarak iskele statik elektrığe karşı topraklanmıştır. Bu sahada yukarıdaki aşamalar gerçekleştirilerek tamamlanmış iskele örneği Şekil 15' teki gibidir.

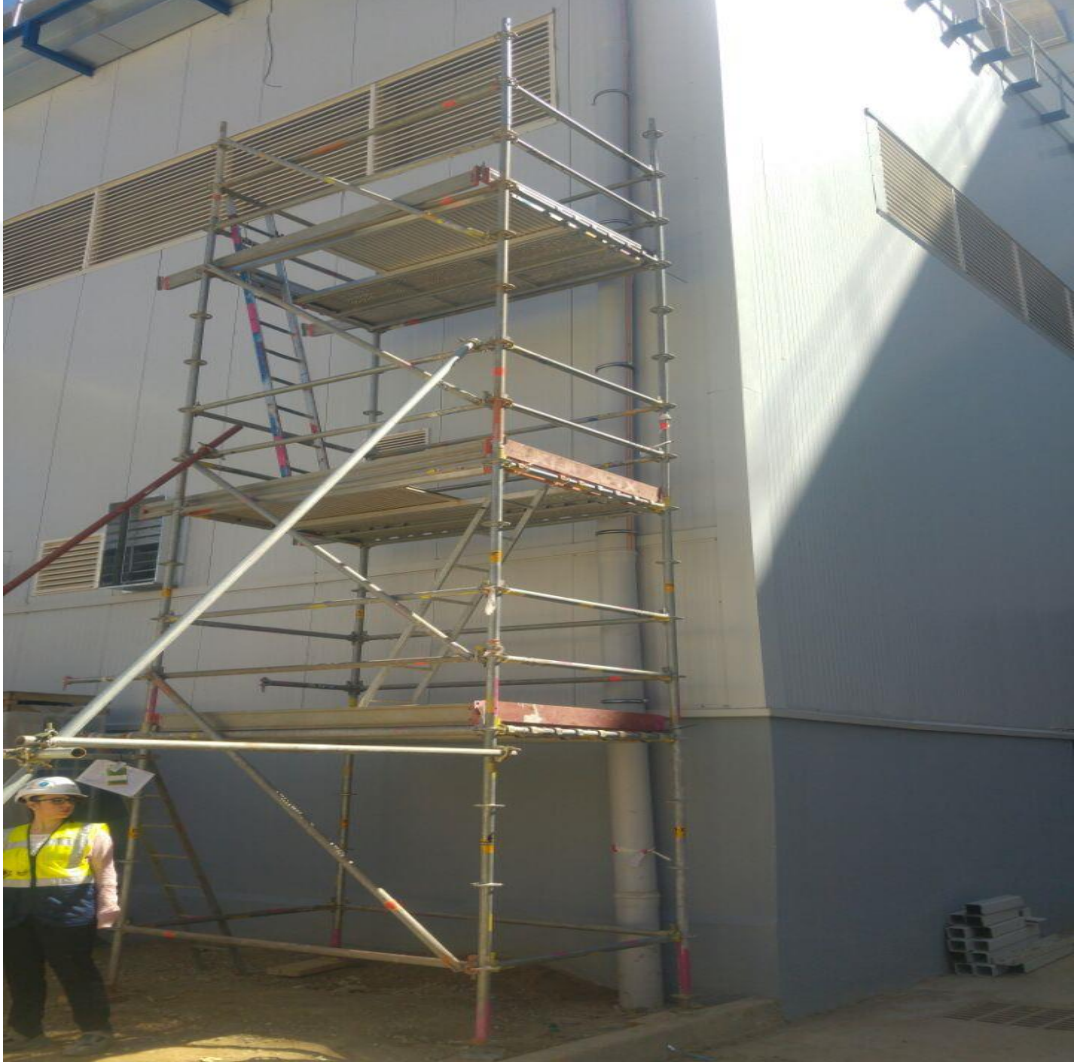
Şekil 17: Şantiye içerisinde kurulmuş örnek iskele

Şantiyede iskele kurulumunun eğitimli ve deneyimli kişiler tarafından kurulması ve denetimlerin sıkı olması, iskelede çalışanlarında güvenlik kurallarına uygun çalışması neticesinde saha uygulaması esnasında alınan bilgiye göre şantiyede iskele ile ilgili çalışmalarda herhangi bir iş kazası meydana gelmemiştir. Proje kapsamında daha önceden kurulumu gerçekleştirilmiş başka bir örnek iskele Şekil 17' de yer almaktadır.

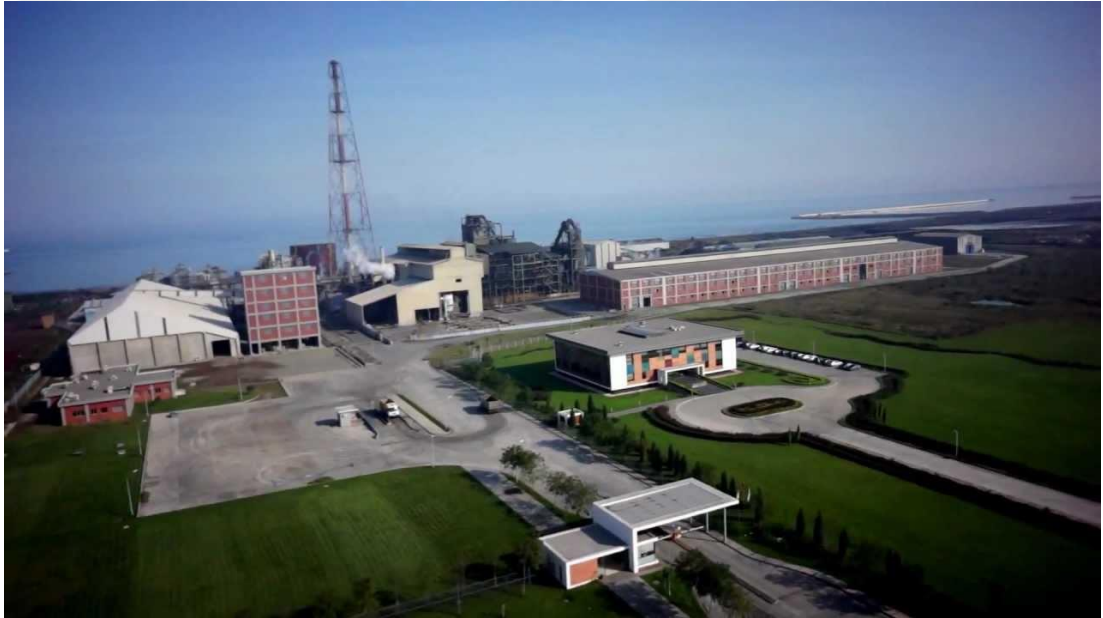
Şekil 18: Eti Bakır A.Ş Samsun Şantiyesi

Eti Bakır A.Ş. Samsun tesislerinde (Şekil 18) %99,99 saflıkta bakır üretim gerçekleştirilmektedir. Yaklaşık 10.000 m² kapalı alana kurulu olan ve 440 adet üretim havuzu barındıran elektroliz tesisi, 75.000 ton/yıl katot bakır üretim kapasitesiyle Türkiye'deki en büyük ve modern bakır elektroliz tesisidir. Samsun İşletmesi'nde, izabe tesisi ve anot döküm tesisi, sülfürik asit tesisi, konsantratör tesisi, elektroliz/katot bakır tesisi, amonyum sülfat tesisi ve laboratuvar yer almaktadır [16]. Tesisin üretim kapasitesi; konsantre bakır işleme 250.000 ton/yıl, blister bakır üretimi 75.000 ton/yıl, anot bakır üretimi 75.000 ton/yıl, katot bakır üretimi 75.000 ton/yıl miktarındadır.

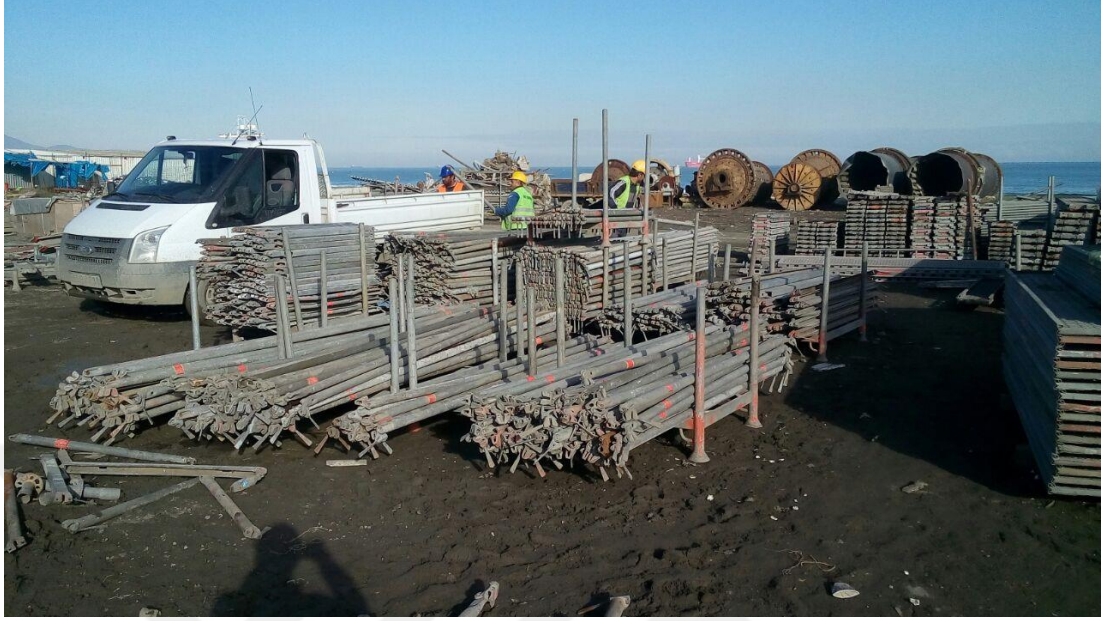
Şekil 19: İskele stok sahası

Ek binaların inşaatı esnasında dış cephe iskelesi olarak Flanşlı H tipi çelik iskele kullanılmaktadır. Kurulumun kolay ve güvenli olması bu şantiyede Flanşlı H tipi çelik iskele kullanımının esas nedenidir. Çalışmaya öncelikle iskele kurulumuyla

ilgili plan yapılarak başlanmaktadır. Sonrasında kullanılacak malzemeler stok sahasından çalışma alanına taşınmaktadır (Şekil 19).

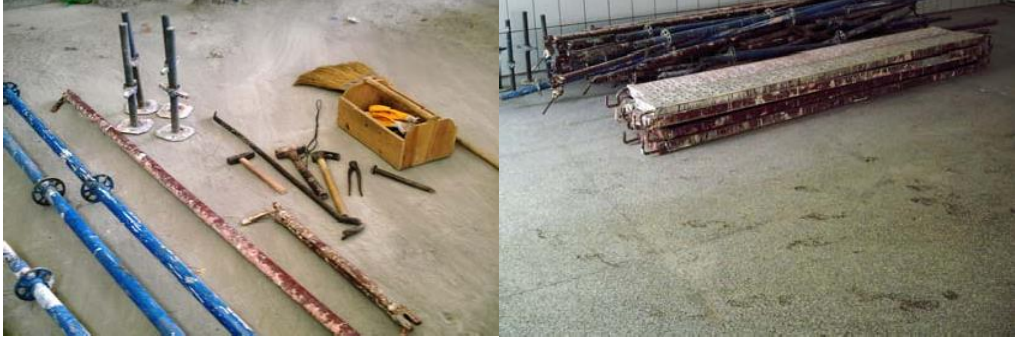
Şekil 23: Kullanılacak iskele malzemeleri ve ekipmanlar.

İskele kurulumu malzemelerin ve kullanılacak ekipmanların sahaya getirilmesi (Şekil 23) sonrasında zeminin temizlenmesi ve iskelenin binadan uzaklığının ölçümü ile kurulum noktasının belirlenmesi ile başlanılmaktadır (Şekil 24). Ayrıca iskelenin yukarı doğru çıkmasında herhangi bir engel olup olmadığı da kontrol edilmiştir ve bu uygulamada iskeleye engel teşkil eden bir durum bulunmamaktadır.

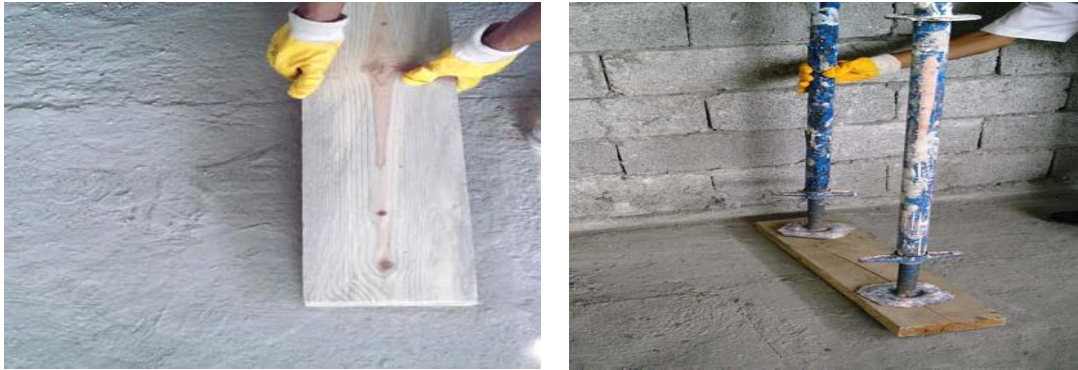
Şekil 25: Taban ayar vidaları ve dikmelerin yerleştirilmesi.

İskele kurulacak alanında ölçüm yapıldıktan sonra iskele pabuçlarının zemine sağlam oturması ve herhangi bir esnemeye sallanmaya sebebiyet vermemesi için zemine ahşap parçalar konulmaktadır. Sonrasında taban ayar vidaları ve taban ayar vidalarının üzerine dikmeler yerleştirilmiştir (Şekil 25).

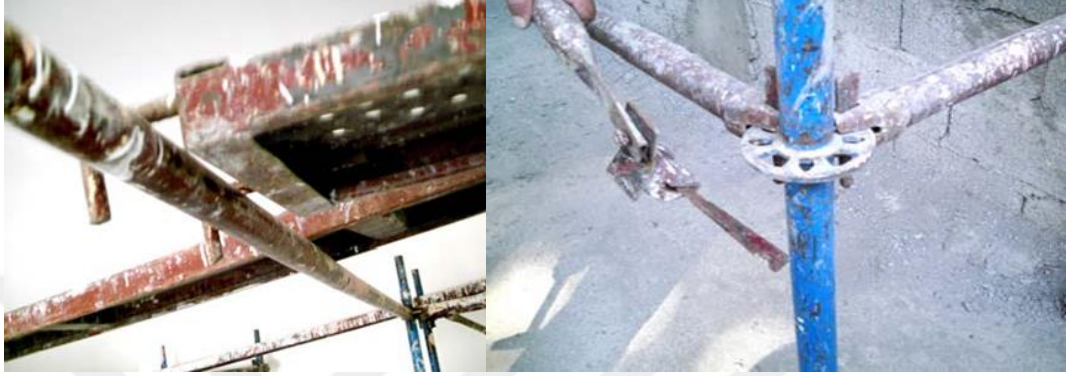
Şekil 26: İskele yatay bağlantıları ve metal kalasların yerleştirilmesi.

Yatay bağlantı elemanlarını enine ve boyuna doğru dikmelerin üzerindeki flanşlara kamalar yardımı ile uygun şekilde çakılmış ve çapraz/orta bağlantı elemanları yerlerine yerleştirilir ve çapraz/orta bağlantı elemanları kama ile monte edilmiştir (Şekil 26). Devamında metal kalasların yerleri belirlenmiş ve boşluk kalmayacak şekilde yerleştirilmiştir.

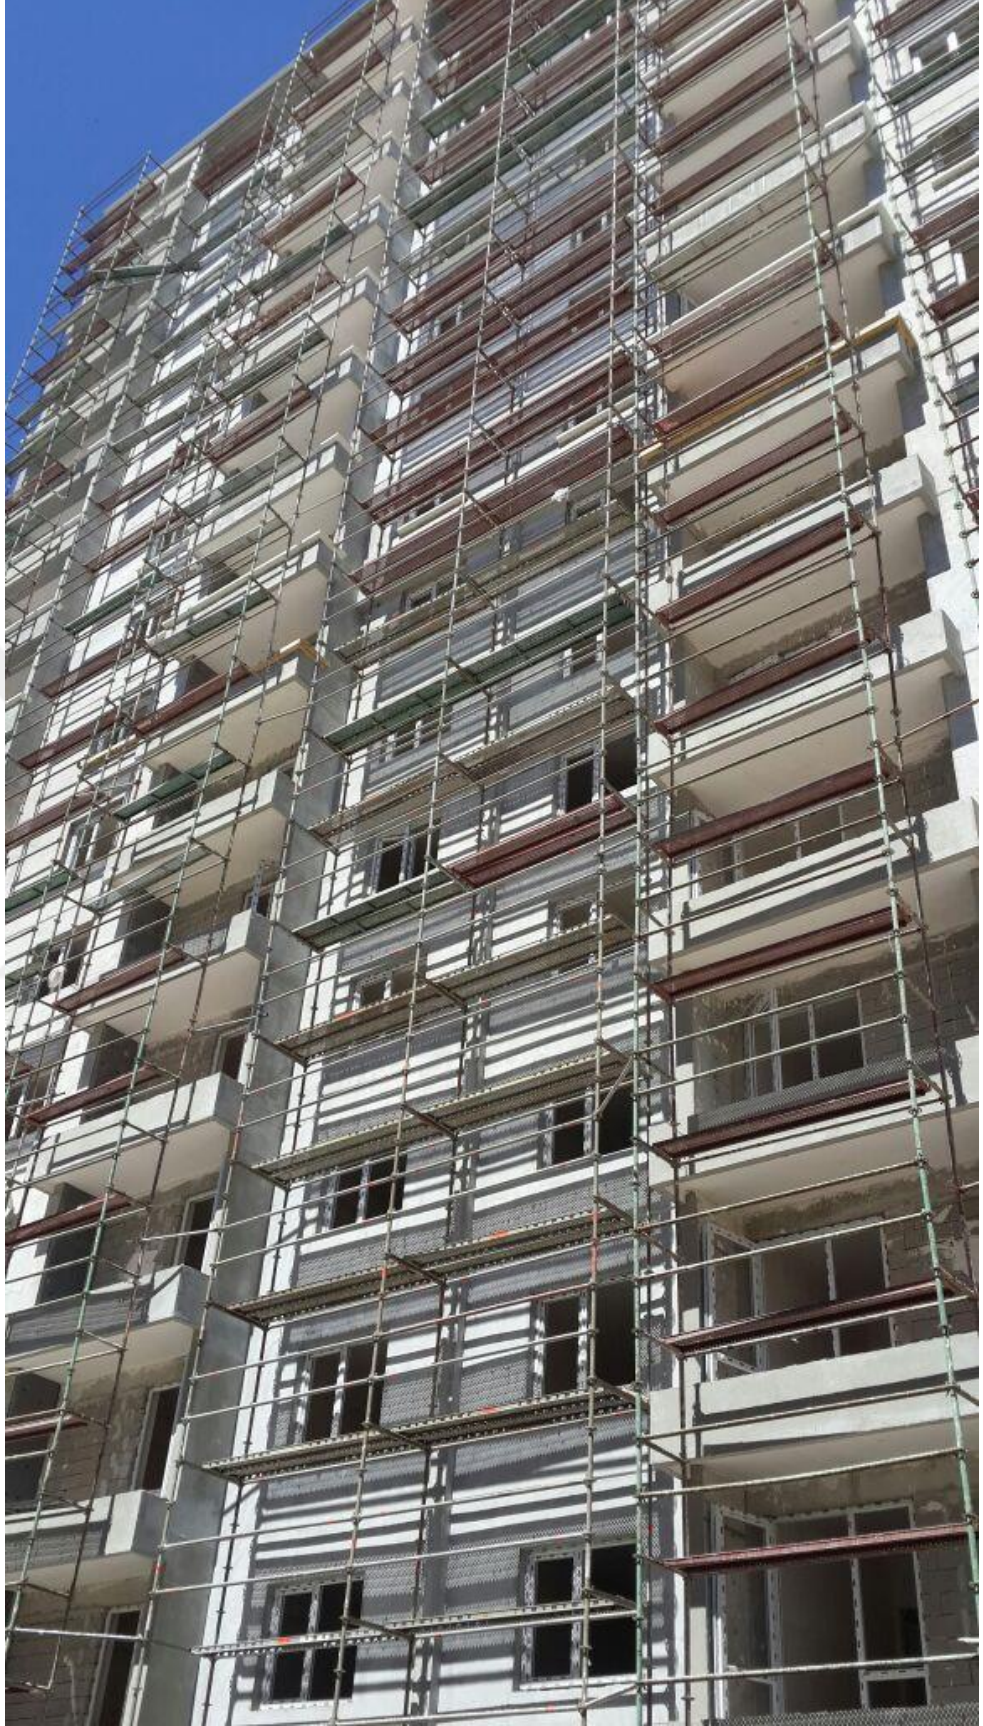
Şekil 27: Konut projesinde çalışma yapılan örnek iskele

Şantiyede iskele kurulum esnasında, çalışmayı denetleyen bir tam zamanlı iş güvenliği uzmanı bulunmamaktadır. Tüm kontroller inşaat mühendisi ve formen tarafından yapılmaktadır. Kurulum esnasında bazı aksaklıklar tespit edilmiştir. Bunlar; çalışmada çevre emniyeti alınmadığı ve diğer çalışanları uyaracak herhangi bir işaretleme bulunmadığı tespit edilmiştir. Ayrıca iskelenin kullanıma uygun olup olmadığına dair herhangi bir etiketleme yapılmamıştır. Zemine konulan ahşap plakalarda çatlakların olduğu (Şekil 25), tüm katlarda çelik kalaslar ile alanın açıklık kalmayacak şekilde kapatılmadığı ve boşlukların bulunduğu, aynı şekilde çapraz destek elemanlarının da her katta atılmadığı ve eksik olduğu tespit edilmiştir. Tez kapsamında incelenen konut projesi kapsamında daha önceden kurulumu gerçekleştirilmiş örnek iskele Şekil 27' de yer almaktadır.

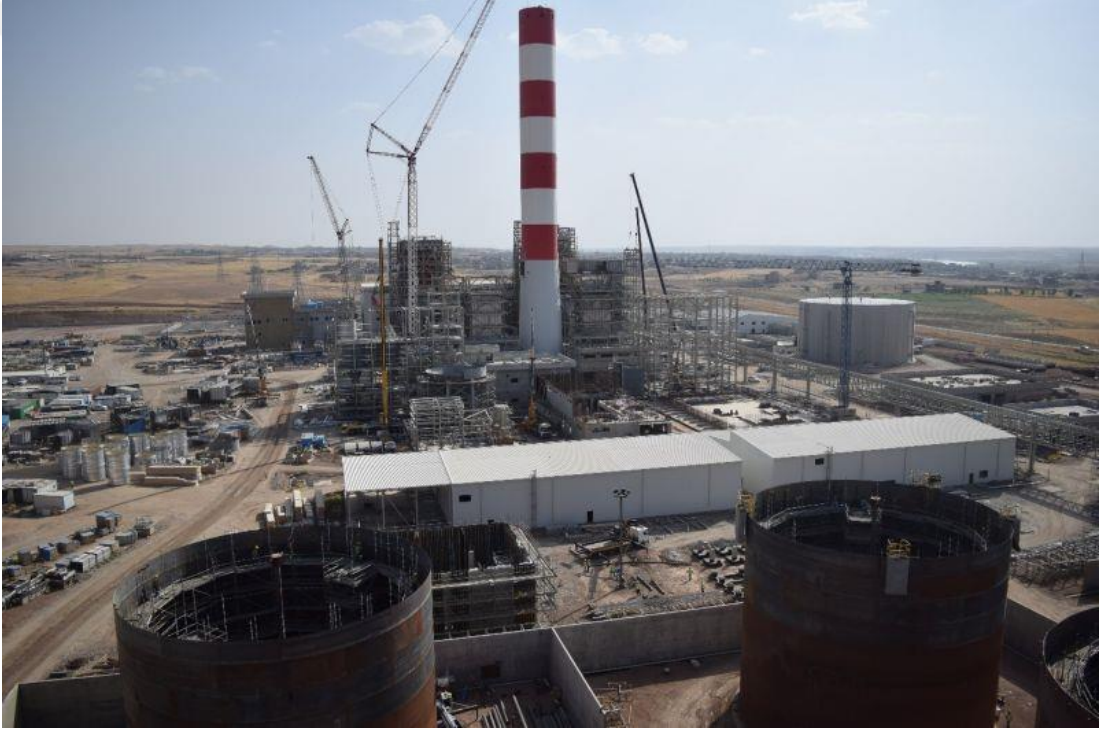
Şekil 28: 2x150 MW Khabat termik santrali şantiyesi.

Kuzey Irak Bölgesel Yönetimi Elektrik Bakanlığı için Erbil’de 2 x 150 MW elektrik üretim kapasitesinde 2 Fuel Oil/Dizel Fuel Oil Kazan ve 2 Buhar Türbini-Jeneratör Seti ile elektrik üreten termik elektrik santrali EPC projenin yapımını POSCO E&C ana yüklenici olarak üstlenmiştir. GAMA Güç Sistemleri POSCO E&C firmasının alt yüklenicisidir (Şekil 28). Güney Kore firması olan Posco Engineering and Construction Co. (Posco E&C) Güney Kore’nin üçüncü büyük inşaat ve yapı firmasıdır. Santralin tamamlanması ile yıllık 1,600 GWh enerji üretimi Irak’a önemli bir katkı sağlayacak, ülkedeki enerji güvenliğini iyileştirecektir [17].

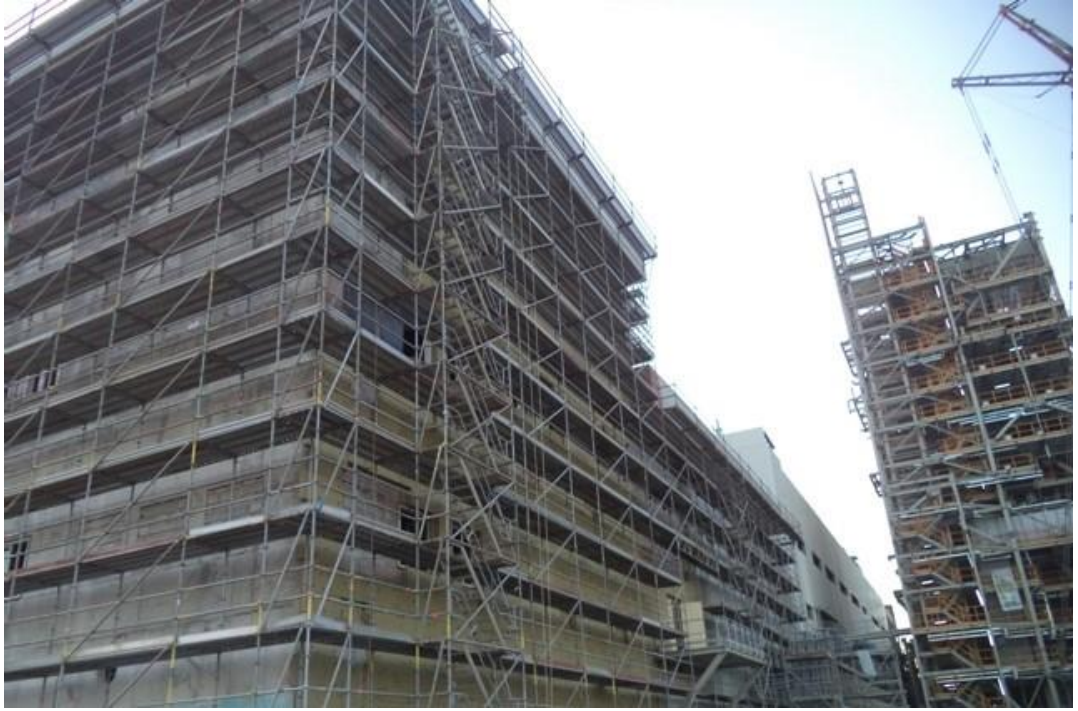
Şekil 29: Şantiye alanında kurulmuş olan örnek iskele

Gama şantiyelerinde iskele çalışmalarında uygulanan prosedürleri gereğince iskele kurulumu ve sökümü profesyonel ve tecrübeli firma tarafından gerçekleştirilmektedir. Şantiye genelinde iskele tipi olarak flanşlı sistem çelik iskele kullanılmıştır.

Kurulum tamamlanmış iskeleler uygun etiketleme ve kontroller sonrasında çalışma için kullanılmaktadır (Şekil 29, Şekil 30).

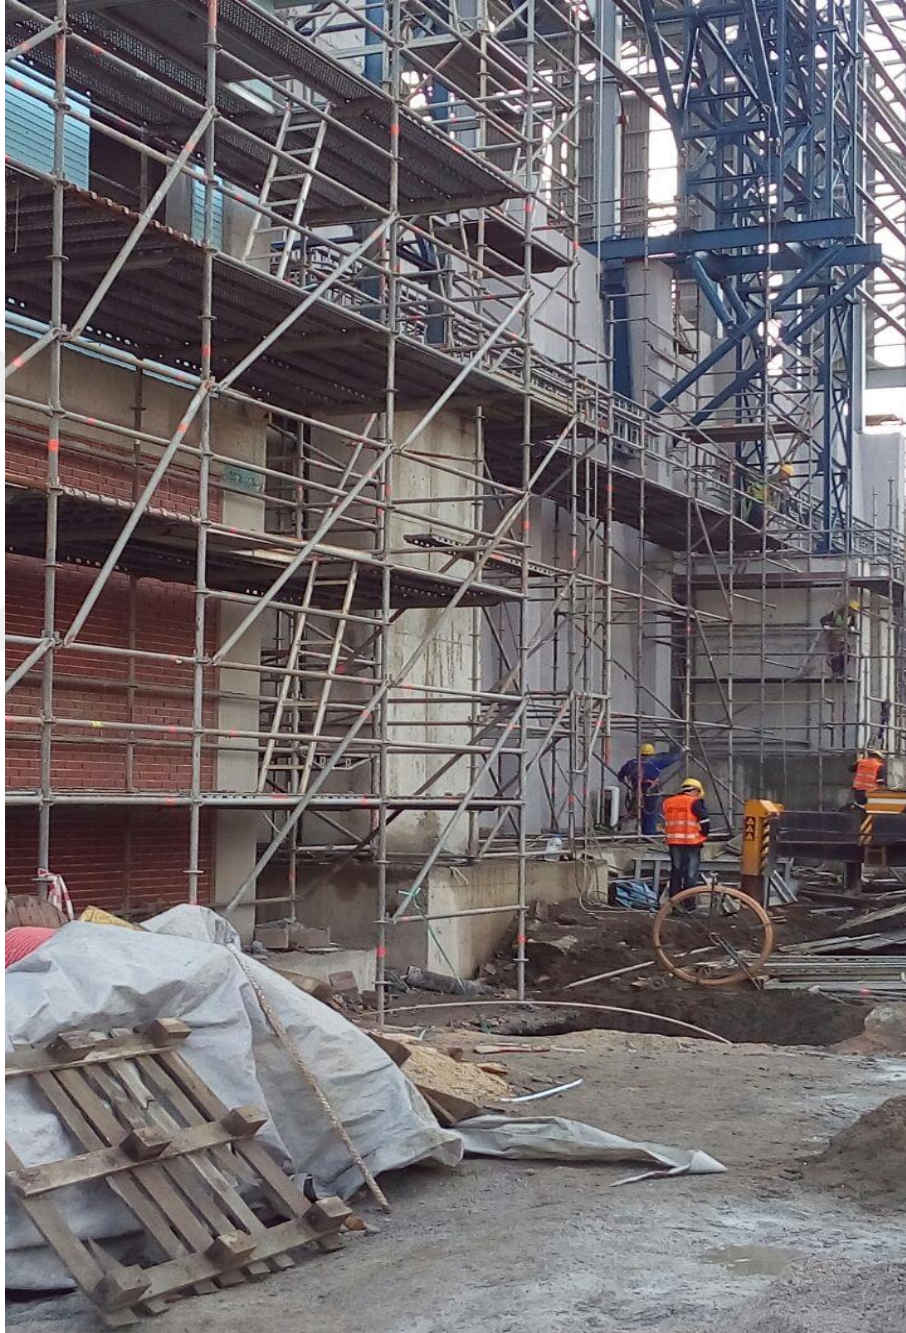
Saha geneli yapılan gözlemlerde, statik hesap sonucu elde edilen maksimum taşıma yükü iskeleler üzerine asılmadığı ve iskelelerin topraklanmadığı, ayrıca bazı iskelelerin ayak kısımlarının yer aldığı bölgelerin yakınında çukur alanlar olduğu (Şekil 31) gözlemlenmiştir. Bu üç önemli noktada saha genelinde iskelelerde eksiklikler bulunmaktadır.

Şekil 31: Sahada kurulumu tamamlanmış ve kontrol listesine göre incelendiğinde uygunsuzluk bulunan iskele.
