## Konya İnce Minareli Medrese'nin Özgünlük Ölçütü Bileşeni Biçim ve Tasarım Unsuru Bakımından Analizi

Bu makale "Anadolu Selçuklu Dönemi Yapılarının Restorasyonunda Özgünlük Ölçütü- Konya İnce Minareli Medrese Örneği (2016)" başlıklı doktora tezinin bir kısmına dayanmaktadır.

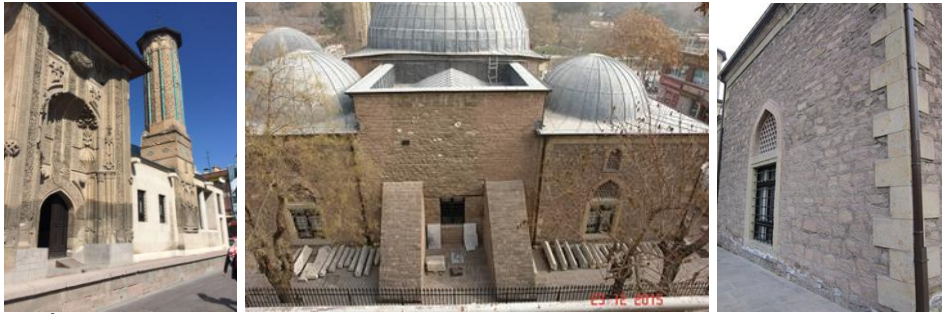
Resim 2.1. İnce Minareli Medrese giriş cephesi (doğu) (solda), batı cephesi (ortada) ve kuzey cephesi (sağda) (Uslu Bülbül, 2015)

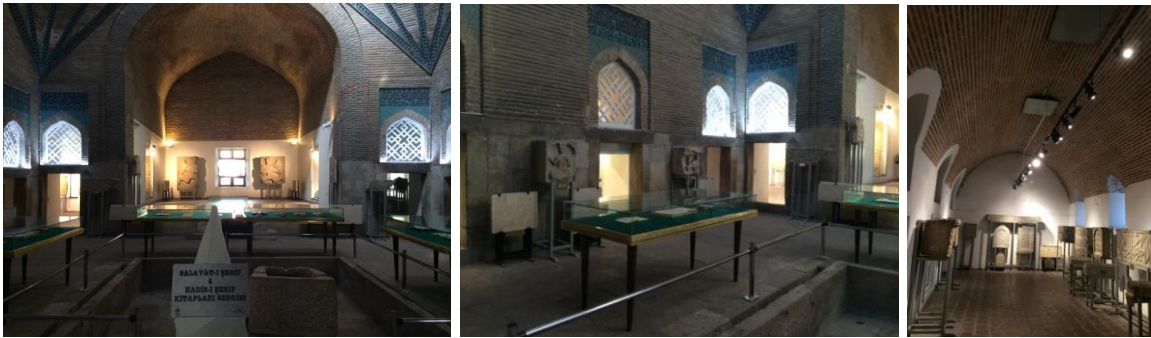
Resim 2.2. İnce Minareli Medrese avludan görünüş (solda, ortada) ve güney cephesi sergi salonu (sağda) (Uslu Bülbül, 2015)

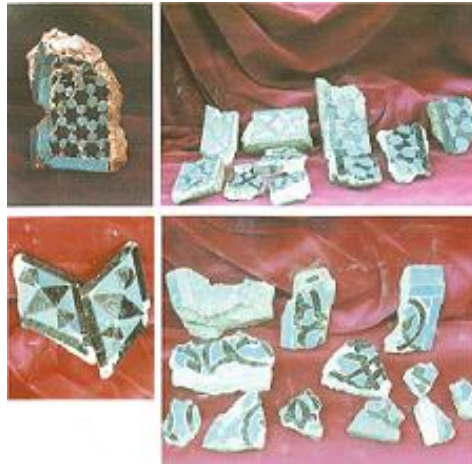
Resim 2.6. Mescidin onarımı sırasında mihrapta bulunan çiniler (Erdemir, 2009)

Erdemir, mescidin rekonstrüksiyonu sırasında yapılan çalışmalar sırasında eski fotoğraflarda görünen tuğla mihrabın özgün mihrap olmaması nedeni ile 01.04.2002 tarih ve 4457 sayılı kararı ile yenilenen mihrabın alt katmanında çini parçalarına rastlanılmış olduğunu belirterek fotoğraflarını yayımlamıştır (Resim 2.6) (Erdemir, 2009). Bu durum, Konyalı ve Uğur ve Koman'ın belirtmiş olduğu durumu doğrulamaktadır.

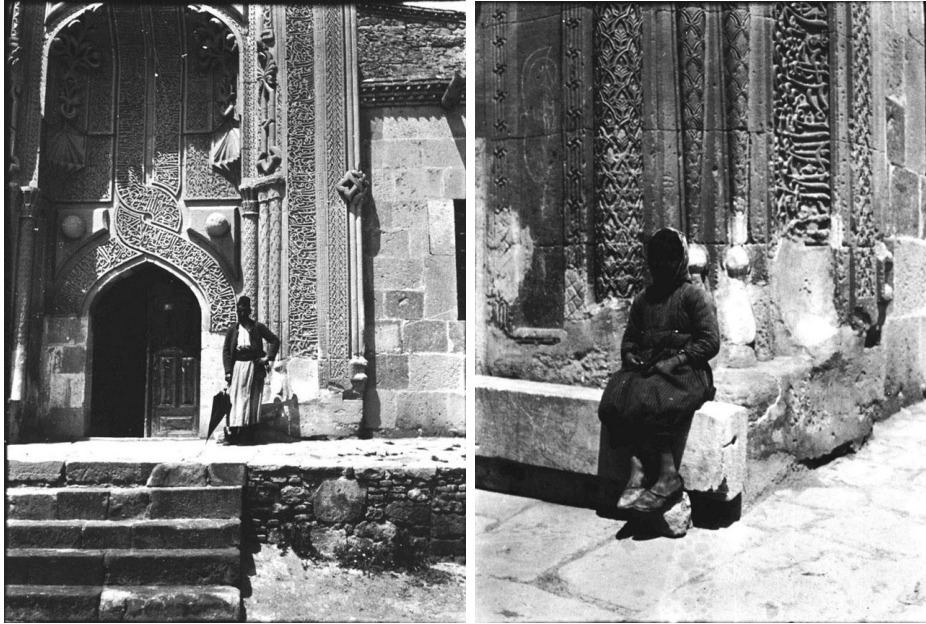
Resim 2.9. İnce Minareli Medrese - Mayıs 1905 (Bell, 2016)

Taç kapının zemine oturduğu kısımlarda, günümüzde de görüldüğü şekliyle süslemeleri bozulmuş kısımların 1905 yılında da aynı durumda olduğu görülmektedir. Taç kapı süslemelerinin bazı kısımlarında dolgu malzemesiyle aynı süslemenin devam ettirilmeye çalışıldığı anlaşılmaktadır. Girişin iki yanına inen sütuncelerin ve kum saatlerinin oturduğu taş kaide sağ tarafta eriyerek bozulmaya uğramış da olsa algılanmaktadır (Resim 2.9).

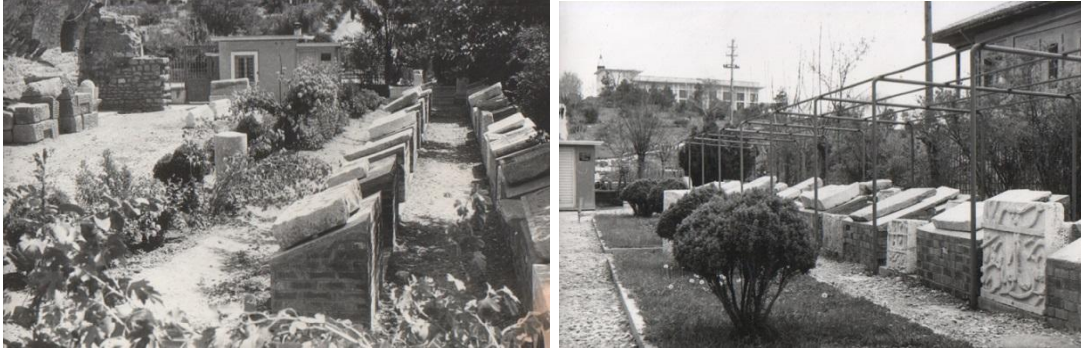
Resim 2.13. Medresenin bahçesinin açık müze şeklinde tanzimi (Konya Rölöve ve Anıtlar Müdürlüğü Arşivi)

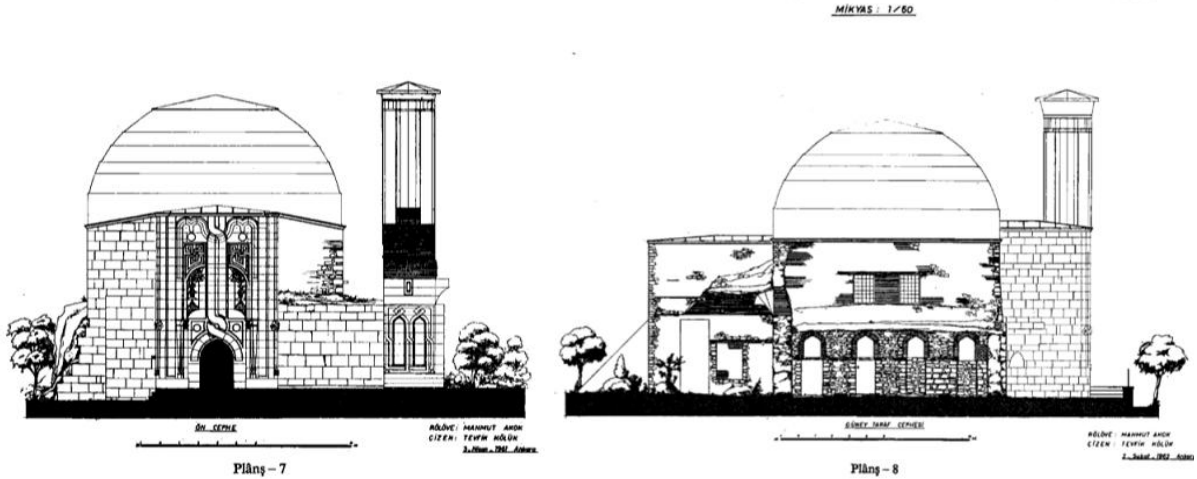
Şekil 2.6. İnce Minareli Medrese rölovesi, ön cephesi (1961) (solda), güney cephesi (1962) (sağda) (Akok,1972)

Aynı heyetin çizmiş olduğu doğu cephesinde ve taç kapı detayında, 1934 yılındaki görüntüsünden farklı olarak taç kapının üst kısmının profilli silme ile sonlandırıldığı ve üzerine koruma amaçlı olarak çatı yapıldığı, minarenin daha öncesinde yıkık vaziyette bulunan sıvalı şerefe ve şerefe altında düzenleme yapılarak, üzerine yeni bir çatının yapılmış olduğu, aydınlatma fenerinin kaldırılmış olduğu ve güney cephesindeki sonradan yapılmış öğrenci hücrelerinin olmadığı ancak duvar kalıntılarının varlığı görülmektedir. Bu çatıların 1934 yılındaki çatılardan farkı, çatı yüksekliklerinin ve saçaklarının dar tutulması sonucu eserin mimari ve sanatsal özelliklerinin kapanmamasıdır. Taç kapının arkasında, doğu cephesinin arka planını oluşturan avlu duvarının 1934-1935 yılından farklı bir görünümde olarak moloz taş ile örülü olması, müze olmadan önce yapıda yapılmış onarım çalışmalarının göstergesidir (Şekil 2.6).

Güney cephesinde tonozlu hücrelerin ve kubbeli dersliğin yıkılmasıyla açıkta kalan eyvan ve avlu duvarının sadece köşelerinin kaba yonu taş, kalan kısımlarının ise moloz taş örgü sistemi ile yapıldığı görülür. Kışlık dersliğin kubbeye geçiş elemanı olan Türk üçgenlerinden kalanlar, kubbe ve kubbeye geçiş elemanlarının tuğladan yapıldığını göstermektedir. Hücrelerin günümüzdeki hali arasında farklılıklar bulunmaktadır. Öğrenci hücrelerinin günümüzde de bulunan özgün kemerli pencereleri ve kapatılmış kapı açıklıkları görülmektedir. Eyvanın ve taç kapının üzeri birbirine benzer üst örtü ile örtülmüştür (Şekil 2.6).

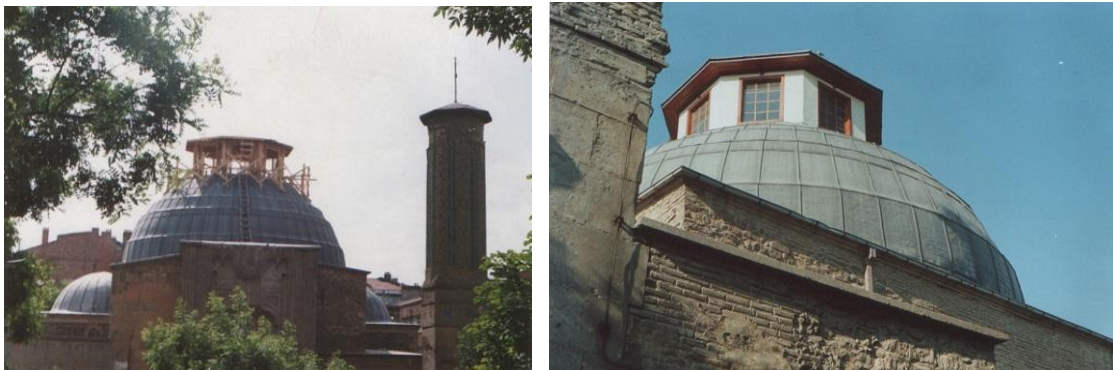
Resim 2.17. Aydınlatma feneri yapım aşaması ve sonrası (KRAM Arşivi)

Medresede 1989 yılında yapılan onarım çalışmaları kapsamında Konya K.T.V.K.K.'nin 09.06.1989 tarih ve 488 sayılı kararı ile ana kubbe üstü feneri onaylanan projesine göre yapılmış, ahşap pencere doğramalarının pinoteks ve cilası (Resim 2.17), lokmalı demir parmaklıkların yağlı boyaları yapılmış, öğrenci hücrelerinin ve dersliklerin duvarlarında sıva raspası yapıp yeniden sıva ve beyaz plastik badanası yenilenmiş, medrese tablalı giriş kapısının orjinaline uygun olarak imal edilip cilası yapılmıştır (Konya Vakıflar Bölge Müdürlüğü Arşivi, 1989).

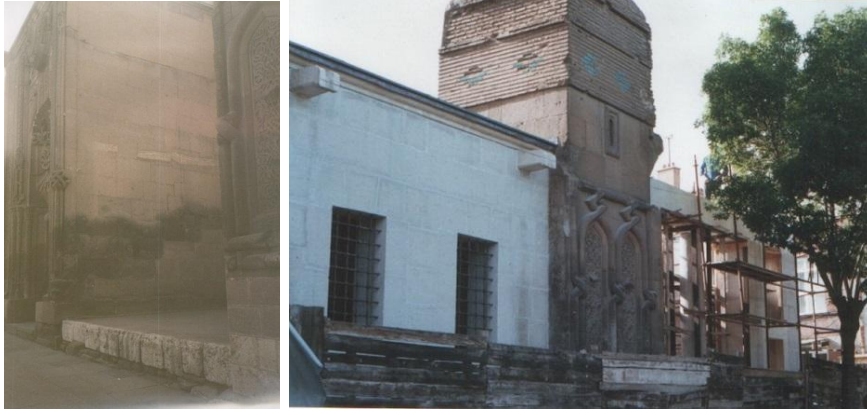
Resim 2.19. Taç kapı ile minare arasındaki mekanın onarım öncesi ve sonrası durumu (KRAM Arşivi)

İnce Minareli Medrese Mescidi'ne, son cemaat mahalline ve taç kapı ile minare arasında kalan mekana yönelik uygulamaları içeren restorasyon projesi ve aynı bölümün ahşap üst taşıyıcı örtü projesi onaylanmıştır (Resim 2.19) (Konya Kültür Varlıkları Koruma Kurulu, 1990; KKVKK, 1997).

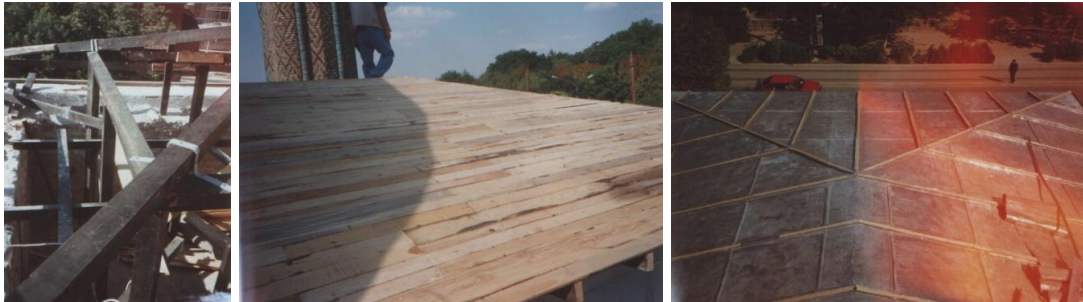
Resim 2.20. Taç kapı üzerine yapılmış kurşun üst örtü (KRAM Arşivi)

Konya K.T.V.K.K.'nun 21.05.1999 tarih ve 3522 sayılı kararına göre; taç kapının korunmasının sağlanması için çatı yapılmış (Resim 2.20), ana kubbe kurşunu sökülüp çamur siva tamiri yapılarak yenilenmiş (Resim 2.21), medrese içerisindeki oda duvarlarındaki çürümüş sıvalar sökülerek duvarları havalandırılmış, yeniden çimentosuz horasan harcı ile sıvanarak boyanmış, eyvanın arka taş duvarındaki çatlak, horasan harçla dikiş atılarak sağlamlaştırılmış (Resim 2.22), medresenin cephelerinde çürümüş derzler ve taşlar sökülerek yenilenmiştir (KKVKK, 1999).

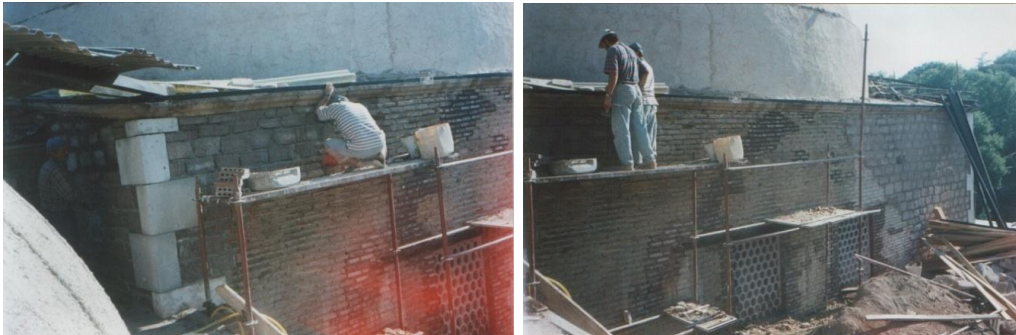
Resim 2.23. Batı ve güney cephesinde, kısmi taş ve tuğla malzemenin ve derzlerin yenilenmesi (KRAM Arşivi)

Konya K.T.V.K.K.'nın 07.07.2000 tarih ve 3827 sayılı kararı ile; ana kubbe tepe feneri ile iki köşe hücrelerinin kubbelerinin kurşunları yenilenmiş, çürümüş ahşap pencere ve pervazlar yenilenmiş, duvar sıvaları yenilenmiş ve boyanmış, medresenin dış beden duvarlarında çürümüş tuğla ve taşlar (yonu taşı) sökülerek yenilenmiş, taşlardaki çok küçük çaplı kırık ve bozulmalarda imitasyon tamamlama yapılmıştır (Resim 2.23, 2.24, 2.25) (KKVKK, 1999).

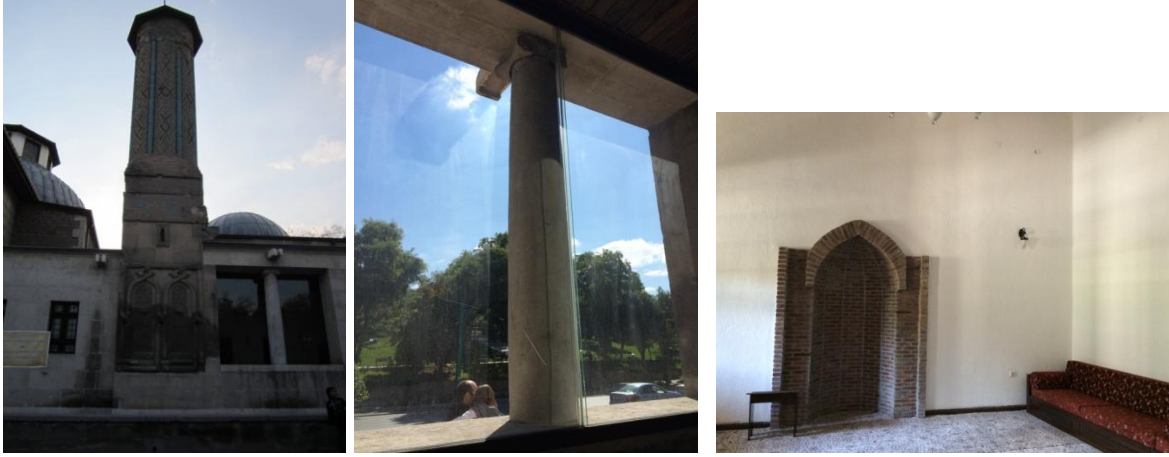
Resim 2.26. Mescidin son cemaat mahalli (şolda ve ortada) (Uslu Bülbül, 2015), Mescit mihrabı (sağda) (Uslu Bülbül, 2014)

Konya K.T.V.K.K.'nun 07.01.2002 tarih ve 4364 sayılı kararı ile mescidin son cemaat mahallinin doğraması gizli olacak şekilde renksiz, şeffaf (cam) olarak kapatılmış, Konya K.T.V.K.K.'nun 01.04.2002 tarih ve 4457 sayılı kararı ile medresenin restorasyonuna ilişkin, Konya Koruma Kurulu'nun 29.06.1990 tarih ve 763 sayılı kararı eki projedeki mihrabın yeniden yapılması ile ilgili Kurula sunulan detay projesi onaylanmıştır (Resim 2.26) (Konya Kültür Varlıklarını Koruma Bölge Kurulu Arşivi).
