**BRÜT BETON YAPILARDAKİ BOZULMA TİPLERİNİN
TAHRİBATSIZ MUAYENE YÖNTEMLERİ İLE TESPİTİ VE
ONARIM YÖNTEMLERİ: ANKARA ÖRNEĞİ**

**ÇANKAYA ÜNİVERSİTESİ
FEN BİLİMLERİ ENSTİTÜSÜ
MİMARLIK ANABİLİM DALI
YÜKSEK LİSANS TEZİ**

Yüksek Lisans Tezi

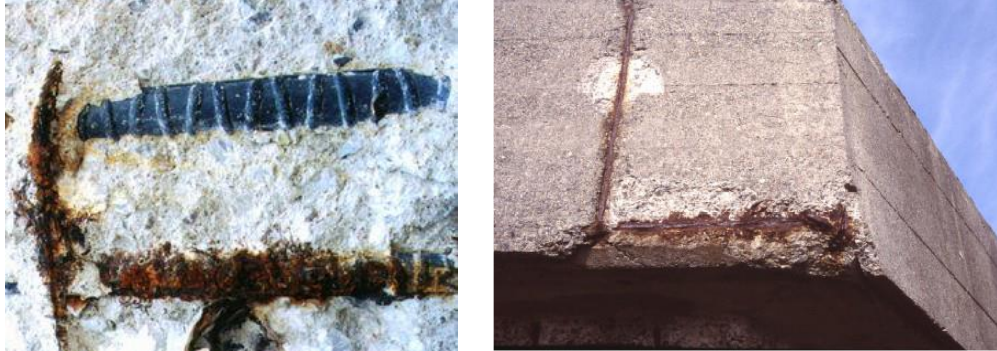
Şekil 4. 1: Karbonatlaşmanın etkisi (Engin, 2014)

Betonarme yapılar bozulma süreci boyunca gözlemlendiğinde öncelikle karbonatlaşma meydana gelmesi, sonrasında korozyon (paslanma) oluşması ve böylelikle çatlakların oluşarak parça kopmaları meydana geldiği görülmektedir (Er Akan ve Örmecioğlu, 2012).

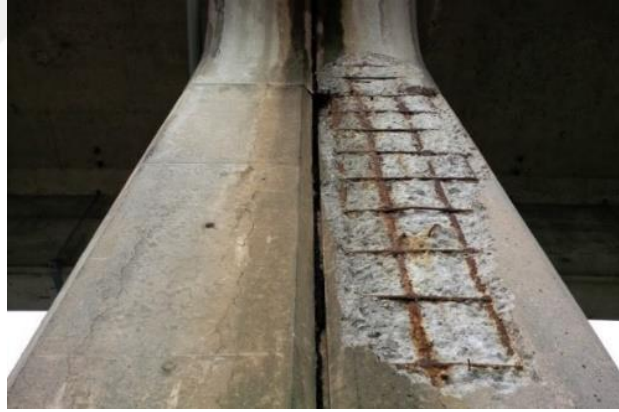
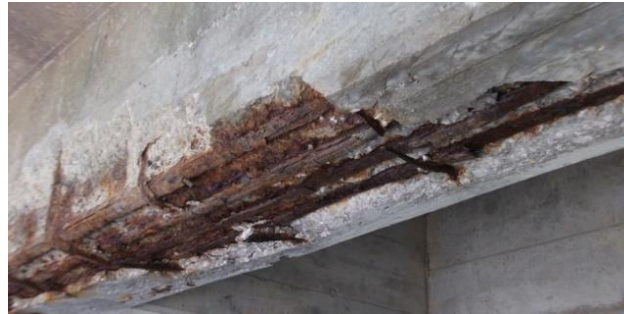
Şekil 4. 11: Betonda yüzey kopması görünümüleri (url-20)

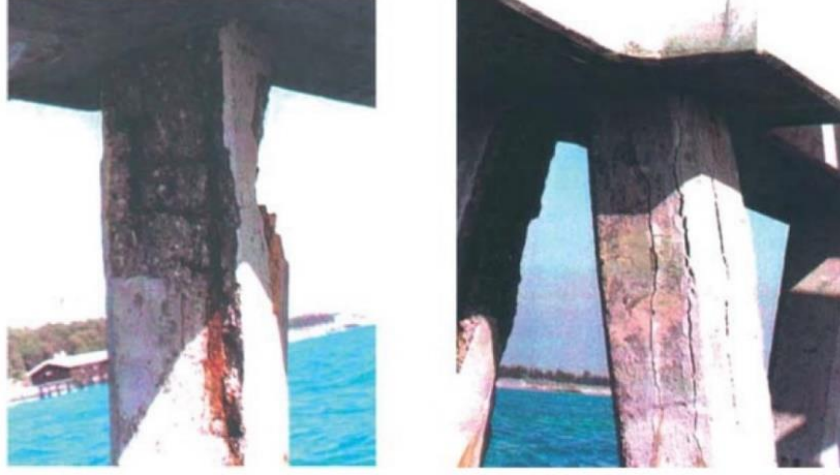
Brüt betonda görülen bir başka bozulma çeşidi oksidasyondur. Oksidasyon denilen kavram, öncelikle donatıya giren rutubet, nem ve suyun donatı ile etkileşim göstermesi, sonrasında da donatıya giren oksijenle tepkime gerçekleştirerek paslanma meydana gelmesidir (Salgın, 2007). Oksidasyonun görülmesi ve paslanma gerçekleşmesi esnasında korozyon da meydana gelmektedir (url-21). Oksidasyon, beton yüzeylerde lekelenmelere sebep olarak pas renginde yüzeyler olarak karşımıza çıkmaktadır (Salgın, 2007). Bazı endüstri bölgelerinde bulunan birtakım zehirli gazlar ve sahil bölgelerindeki klorür yoğunluğu, metal ile reaksiyona giren suyun iletkenliğinde artışa sebep olur ve böylelikle korozyonun oluşması hızlı gerçekleşir (url-21) (Şekil 4.13).

Şekil 4. 13: Oksidasyon ile yüzeylerdeki lekelenmeler (url-22)

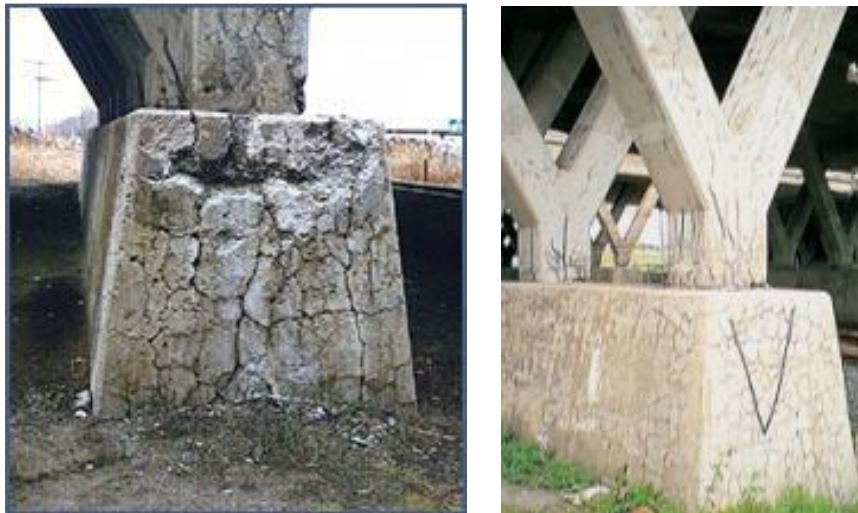
Alkali-agrega Reaksiyonları agregadaki silika (kumun ana maddesi) ve çimentodaki alkali oksitler arasında gerçekleşen bir kimyasal tepkime türüdür (Aköz ve Çakır, 2004). Bu alkali oksitler yüksek hava sıcaklığının olduğu yerlerde havada bulunan nemdeki tuzun bileşenlerinde bulunur. Bu reaksiyon betona zarar vererek yüzeylerde “bal peteği dokusu” ya da “ağ biçiminde kılcal çatlaklar” gibi birtakım bozulmalar ortaya çıkarır (Şekil 4.14) ve zamanla yüzeylerden parça kopmaları meydana gelir (Salgın, 2007). Böylelikle beton dayanıklılığı olumsuz etkilenir. dış yüzeylerden de okunabilen bu kimyasal tepkime uzun yıllar sonunda meydana gelmektedir (Akakın ve Engin, 2010).

Şekil 4. 14: Beton yüzeylerinde ağ biçiminde kılcal çatlaklar (Akakın ve Engin, 2010)

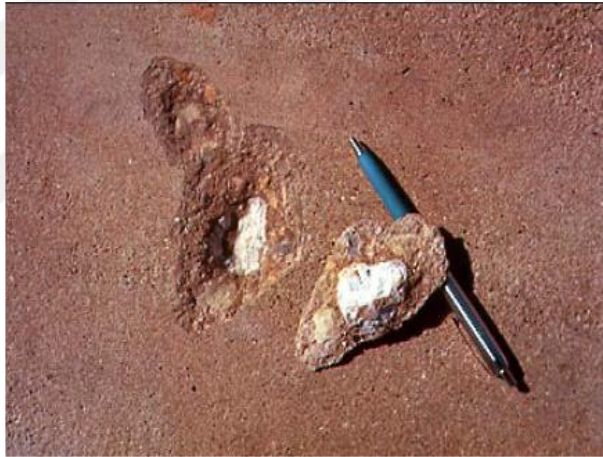
Şekil 4. 15: Yüzeyde görülen parça kopmaları (Akakın ve Engin, 2010)

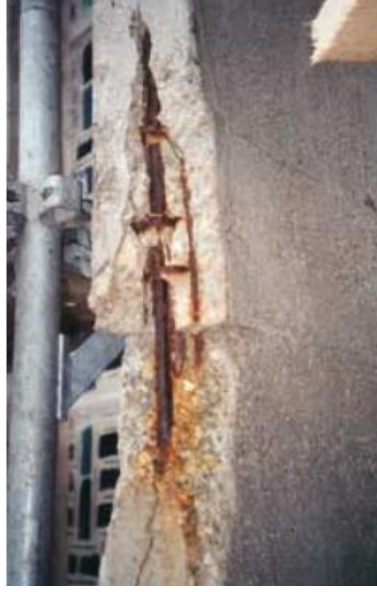
Şekil 4. 22: Donatının paslanması (Barbot, 2019)

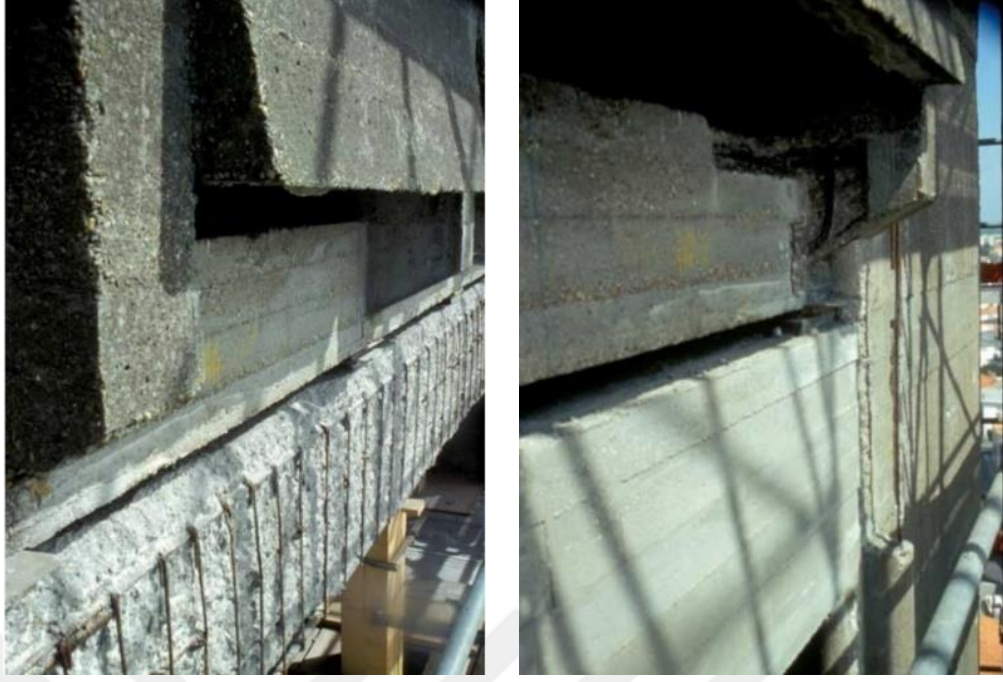
Karbonatlaşma ve çatlama görülen yerlerde öncelikle o yüzey temizlenerek paslanan betonlar yerine orijinal halinin korunmaya çalışarak bağlayıcı katkı malzemeleriyle değiştirilmiş ve takviye yapılmıştır (Barbot, 2019) (Şekil 4.25).

Şekil 4. 25: Karbonatlaşma, parça kopmaları görülen beton yüzey ve onarımı (Barbot, 2019)

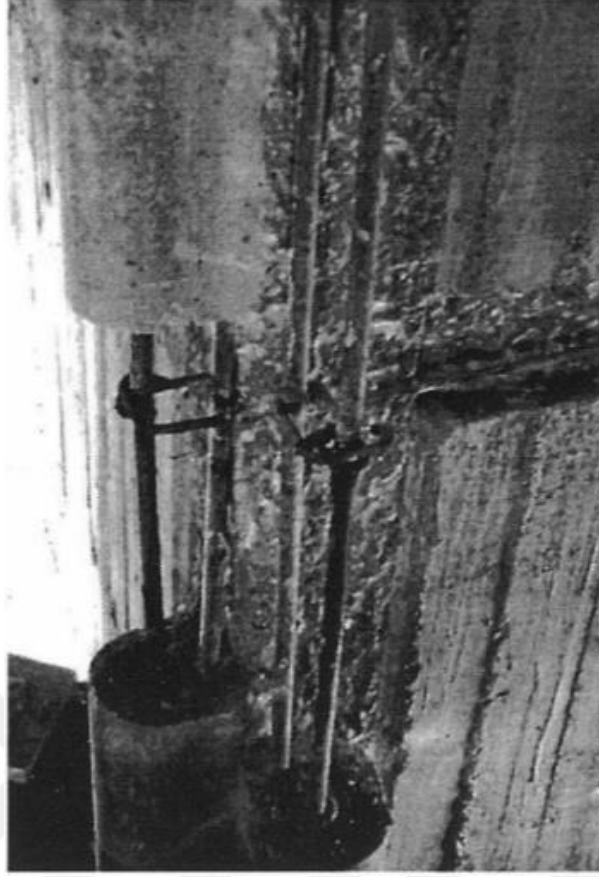
Çan Kulesi'nin onarımı yapılırken takviyelerin yetersiz kalması strüktür sisteminde deformasyona sebep olmuştur. Büyük çatlakların oluşması, betonun parçalanması ve donatıdaki deformasyonlarla yapının dengesi bozulmaya başlamıştır (Barbot, 2019) (Şekil 4.26 ve Şekil 4.27). Yapılan analizlerde kulenin batıya doğru eğildiği tespit edilmiş ve burada taşıyıcı sistemi güçlendirmek adına takviyeler yapıp bozulmanın yavaşlaması sağlanmaya çalışılmıştır (Oudin, 1997). Yapıdaki stresin azaltılması için ahşaptan yapılan yeni bir çerçeve sistemi çan kulesinin alt kısmına yerleştirilmiştir (Barbot, 2019).

Şekil 4. 26: Strüktürde meydana gelen bozulma (Oudin, 1997)

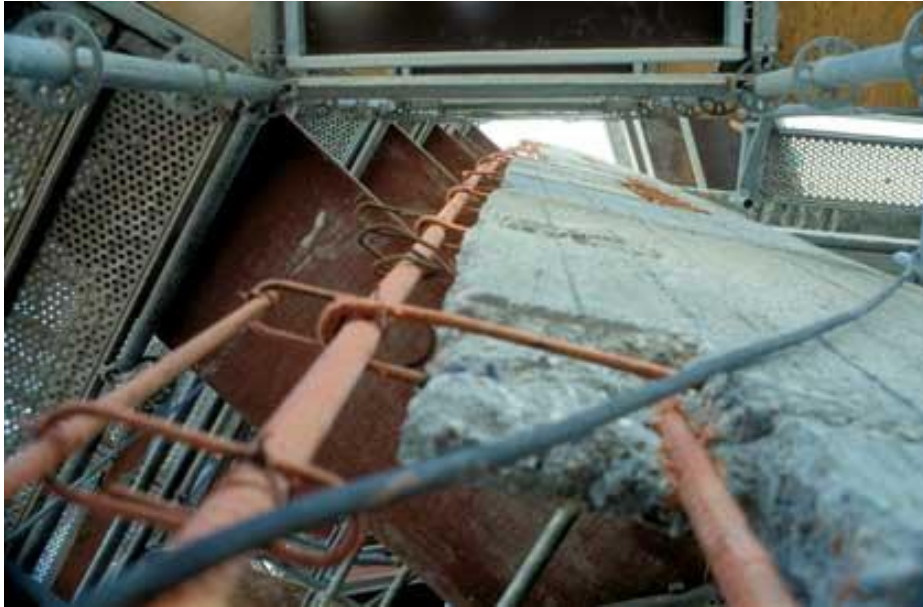
Şekil 4. 27: Strüktürde meydana gelen bozulma (Barbot, 2019)

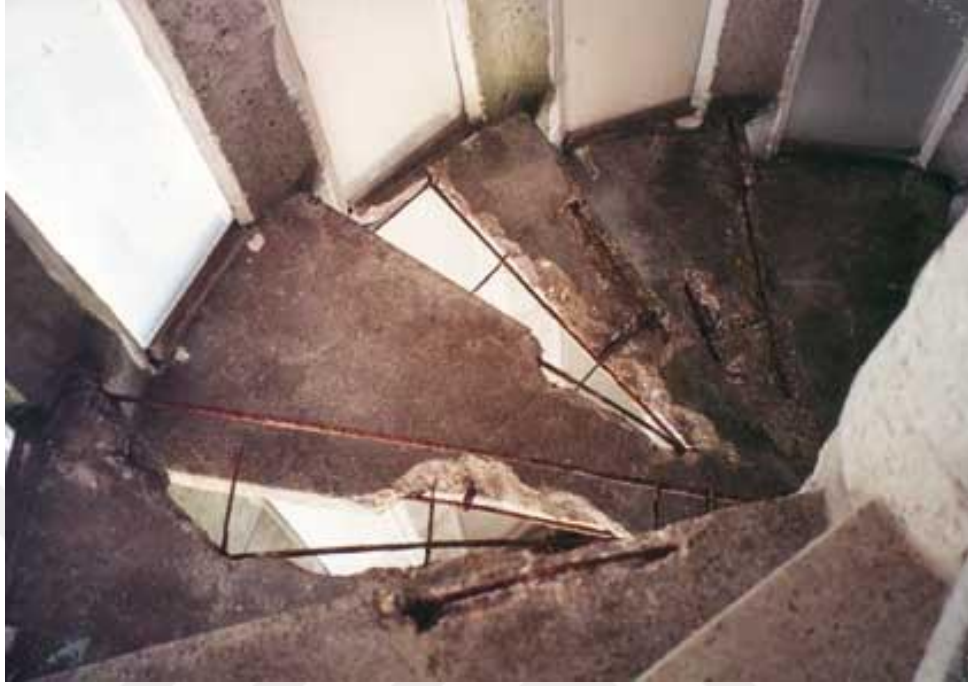
Şekil 4. 28: Merdivende ortaya çıkan bozulmalar (Barbot, 2019)

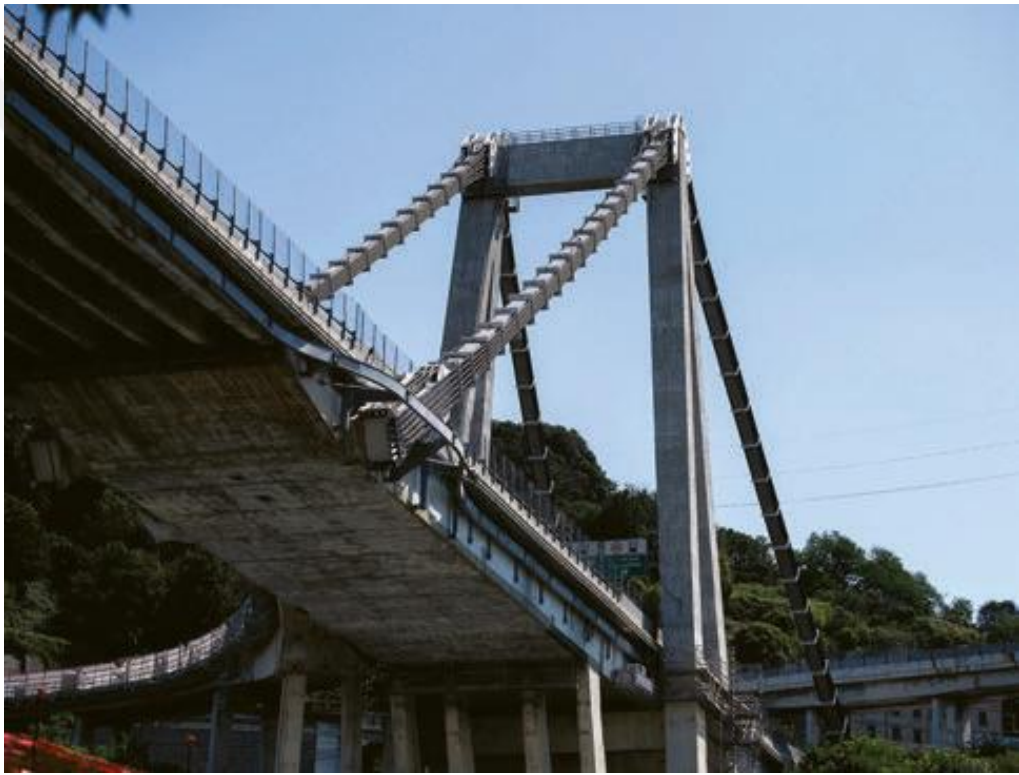
Şekil 4. 31: Öngermeli betonarme askı (Örmeciöğlü, 2018)

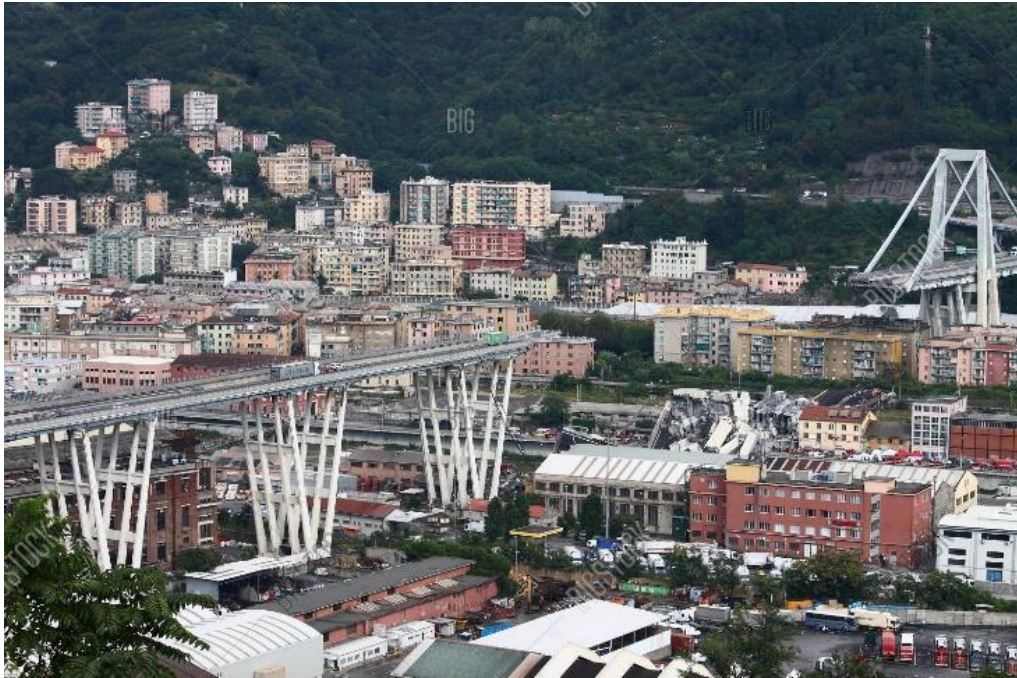
Şekil 4. 32: Yıkılan Morandi Köprüsü (url-24)

1980’li yıllardan itibaren köprü üzerinde gözlemler yapılmış fakat Morandi’nin köprü üzerindeki hasarların onarımı ve belirli zaman aralıklarıyla bakımlarının yapılması gerekliliğini ifade ettiği önerileri uygulanmamıştır. Yalnızca konutların üzerinde bulunan diğer köprü ayağında birtakım güçlendirme yöntemleri uygulanmıştır (Örmecioğlu, 2018). Morandi (Polcevera) Köprüsü, 14 Ağustos 2018’de 240 metre uzunluğundaki kısmı aniden çökmüş ve 43 kişi hayatını kaybetmiştir (Milillio vd., 2019) (Şekil 4.32, Şekil 4.33 ve Şekil 4.34).

Sonuç olarak köprüde aşırı yüklenmeden ve hava koşullarından kaynaklı ortaya çıkan bu bozulmalara karşı önlemlerin alınmaması ve onarımlarının yapılmaması köprü’nün yıkılmasıyla sonuçlanmıştır. Bu durum İtalyan mühendis ve mimarlar için beklenmeyen ve şaşırtan bir durum olmuştur.

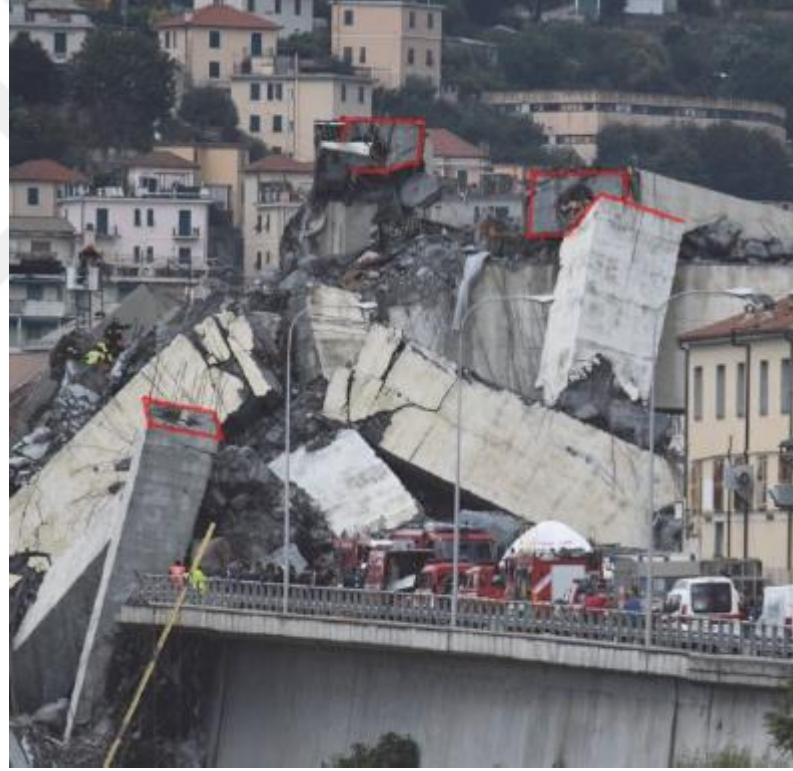
Şekil 4. 34: Yıkılan Morandi Köprüsü (Bazzucchi, 2018)

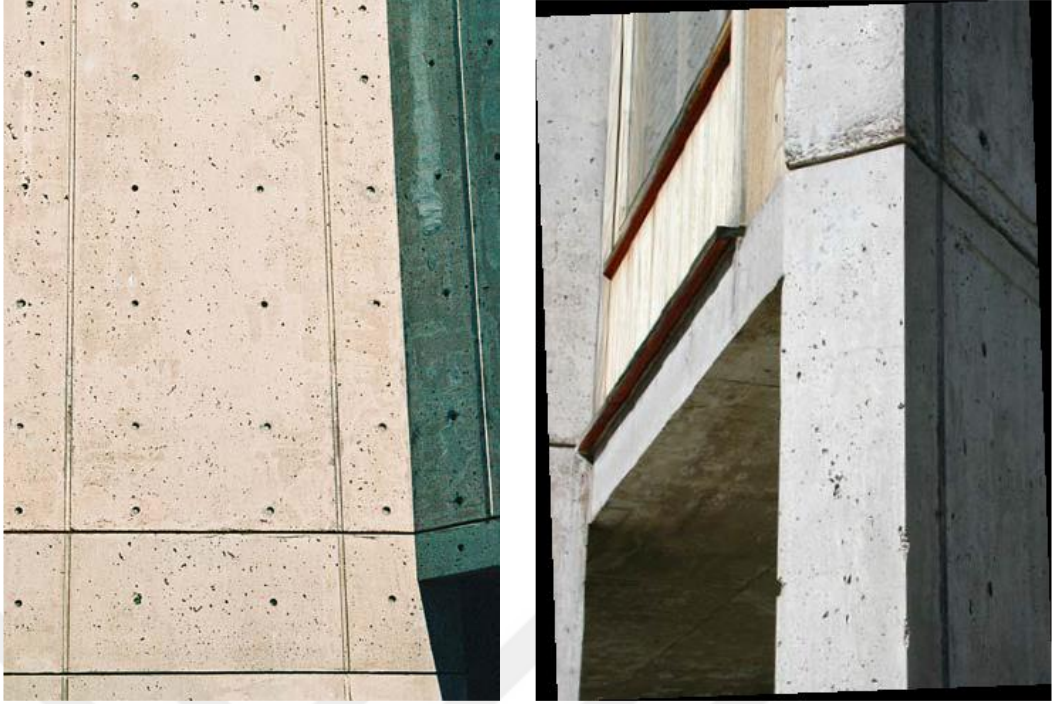
Şekil 4. 39: Yüzeylerdeki boşluklu yapılar (Loughran, 2007)

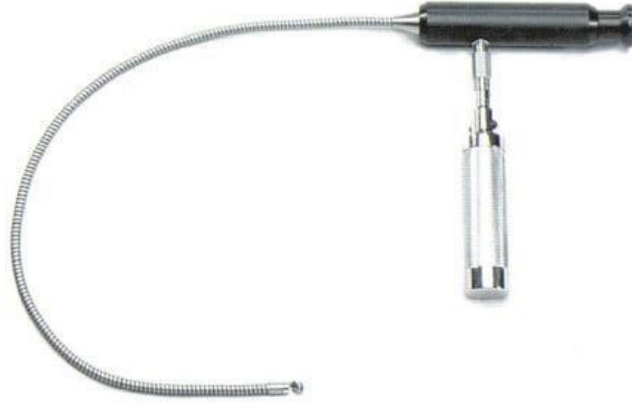
Şekil 5. 4: Boroskop-Endoskop (url-31)

- Ölçüm bantları, işaret kalemi, cetvel, termometre
- Yapıda erişimin zor olduğu kısımlar için dürbün, boroskop, teleskop ve endoskop (Şekil 5.4)
- Yüzeylerin yakından incelenmesi için büyüteç, taşınabilir mikroskop
- Yüzey çatlakları için çatlak genişliği mikroskobu (Şekil 5.5)
- Yüzeylerde meydana gelen renk değişimleri ve diğer bozulmaların görsel belgelenmesi için fotoğraf makinesi (IAEA, 2002)

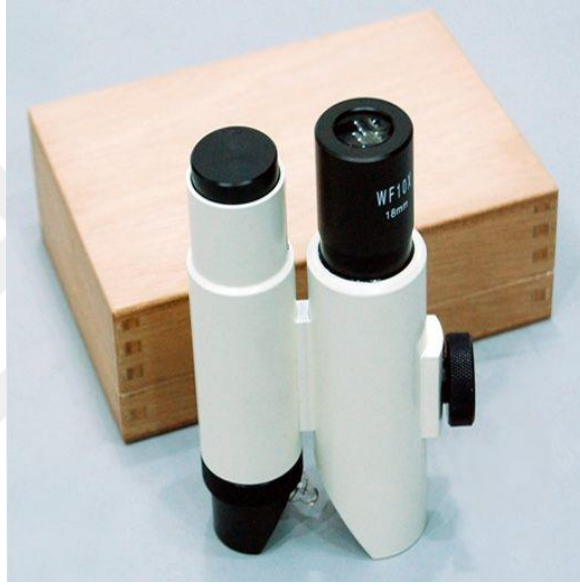
Şekil 5. 5: Çatlak Mikroskobu (url-32)

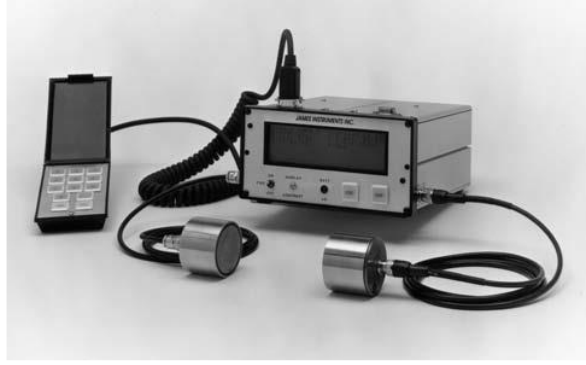
Şekil 5. 11: Titreşim hızı cihazı (Malhotra ve Carino, 2004)

Altmış yılı aşkın süredir kullanılan ultrasonik titreşim hızı yöntemi, mekanik dalgalarla yapılan ve test yapılan betona zarar vermeyen tahribatsız bir uygulamadır. Bu uygulama ultrasonik titreşim hız cihazı kullanılarak yapılmaktadır (Şekil 5.11). Bu yöntemle betonun iç yapısında birtakım çevresel koşullardan kaynaklı meydana gelen değişimler uzun bir süreçte hem laboratuvar ortamında hem de sahada uygulanabilen çalışmalarla takip edilebilmektedir (Özçep vd., 2012).

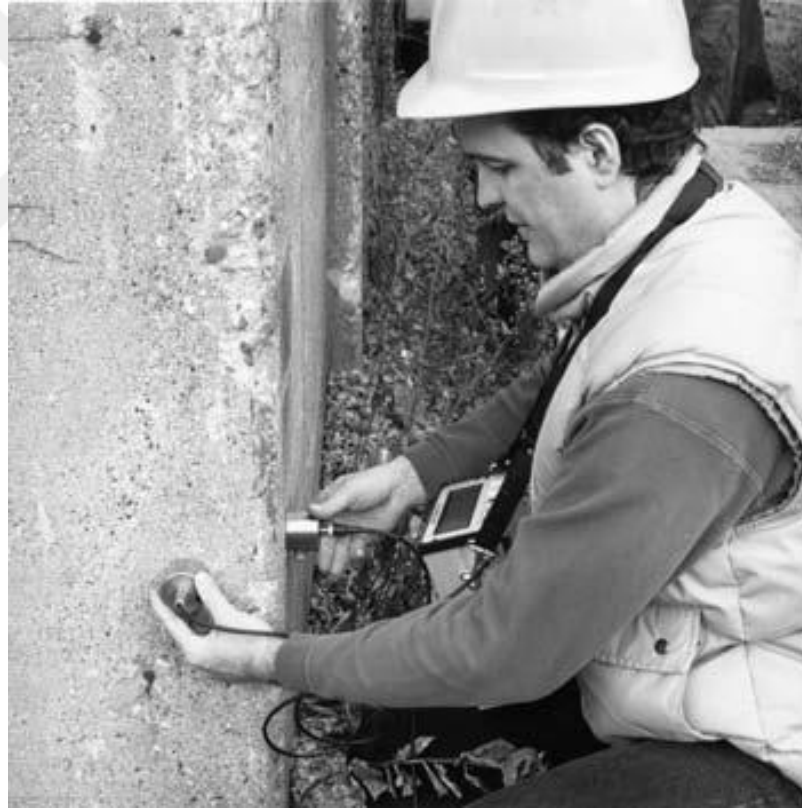
Beton yüzeyinde üç farklı biçimde konumlandırılan cihaz; doğrudan, yarı doğrudan ve dolaylı iletim olmak üzere farklı şekillerde uygulanmaktadır (Şekil 5.13 ve Şekil 5.14). Doğrudan iletim yöntemi, en çok tercih edilen ve uygulanan yöntemdir. Çünkü gönderici ve alıcı başlıklar karşılıklı biçimde konumlandırıldığında titreşimin maksimum iletimi bu şekilde sağlandığı görülmektedir. Doğrudan iletim yöntemi gibi yaygın olmayan fakat yine tercih edilen bir diğer yöntem ise yarı doğrudan iletim yöntemidir. Bu yöntemde dikkat edilmesi gereken unsur, gönderici ve alıcı başlıklarının birbirinden uzak tutulmaması gerektiğidir. Çünkü betonda iletilen darbenin zayıflaması söz konusu olup herhangi bir darbe sinyali okunmayabilir. Diğer bir yöntem olan dolaylı ya da yüzeyden iletim ise en az tercih edilen yöntem olmakla birlikte okunan darbe sinyalin genliğinin düşüklüğünden dolayı hata oranı en yüksek olan uygulamadır (Malhotra ve Carino, 2004).

Şekil 5. 13: Ultrases hızı yönteminin beton bir yapı üzerine uygulanması (Malhotra ve Carino, 2004)

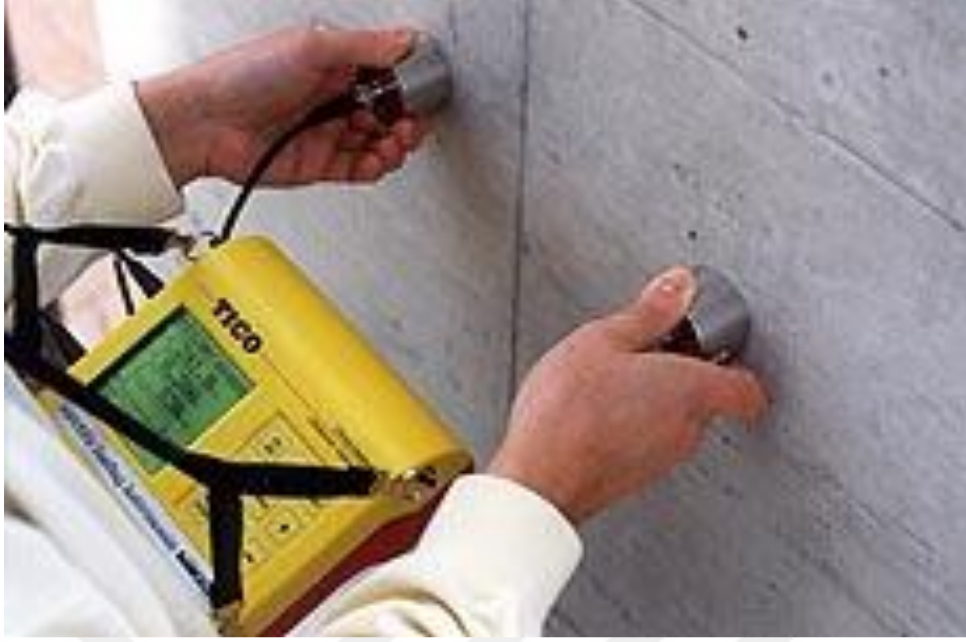
Şekil 5. 14: Ultrases hızı yönteminin beton bir yapı üzerine uygulanması (Türkel)

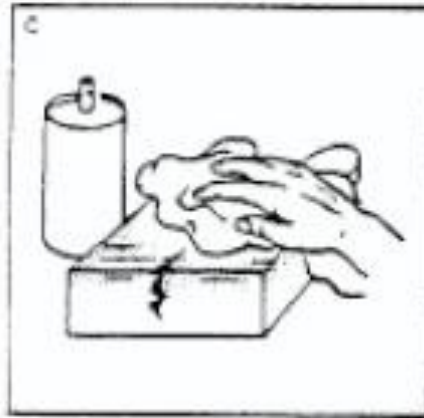
Penetrant sıvısının nüfuzu için yeterli bir süre beklendikten sonra test yüzeyi temizlenmektedir (Şekil 5.22) (Tepe, 2009). Yüzeydeki fazla penetrant sıvısı temizlenirken oldukça dikkatli olunmalıdır. Çünkü bu işlemin olması gerekenden fazla yapılması durumunda kılcal çatlaklara girecek olan sıvının bir kısmı da yüzeyden gider. Ara-temizlik işlemi, olması gerekenden az yapılması durumunda ise kılcal çatlakların gözlemlenmesi daha zor olmaktadır. Bu durumlarda yapılan muayenede yanıltıcı belirtiler ortaya çıkabilmektedir (Yağcı vd., 2018).

Şekil 5. 22: Yüzeydeki fazla penetrant sıvısının temizlenmesi (Tepe, 2009)

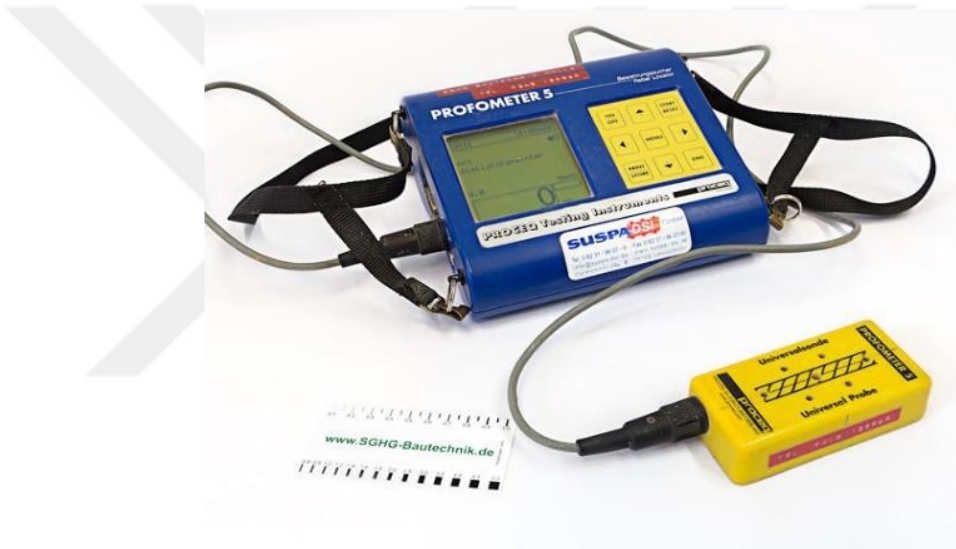
- Herhangi bir yapı veya yapı elemanının dayanıklılıęının belirlenmesi
- Yapı elemanlarına yönelik onarım ya da güçlendirme çalışmaları (Özhan, 2018)
- Pas payı kalınlığını belirleyerek klor girişi ve karbonatlaşma sebebiyle çelik donatılardaki paslanmaya olan etkilerine dair bilgi alabilmek için uygulanmaktadır (Cilason ve Aksoy, 2000).

Şekil 5. 26: Donatı tespit aleti (Özhan, 2018)

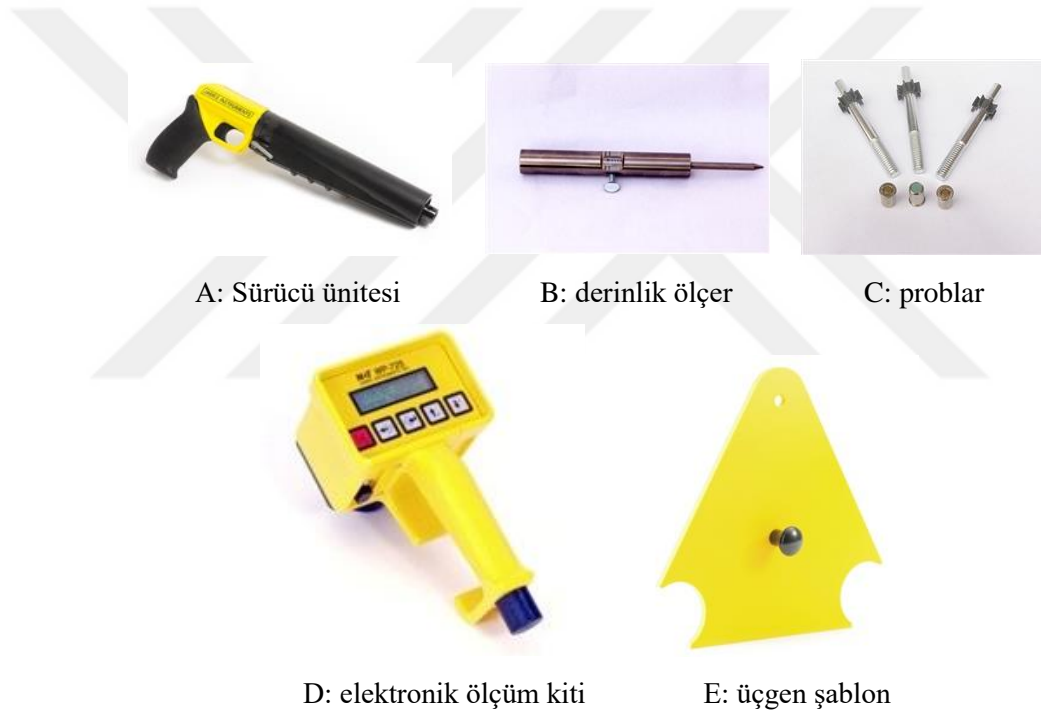
Windsor sondası, yerinde ve laboratuvarında muayene için 1964-1966 yılları arasında Windsor Makina ve New York Liman İdaresi'nin birlikte geliştirdiği bir cihazdır (Malhotra ve Carette, 2004) (Şekil 5.27).

Şekil 5. 27: Windsor sonda muayene ekipmanları (url-33)

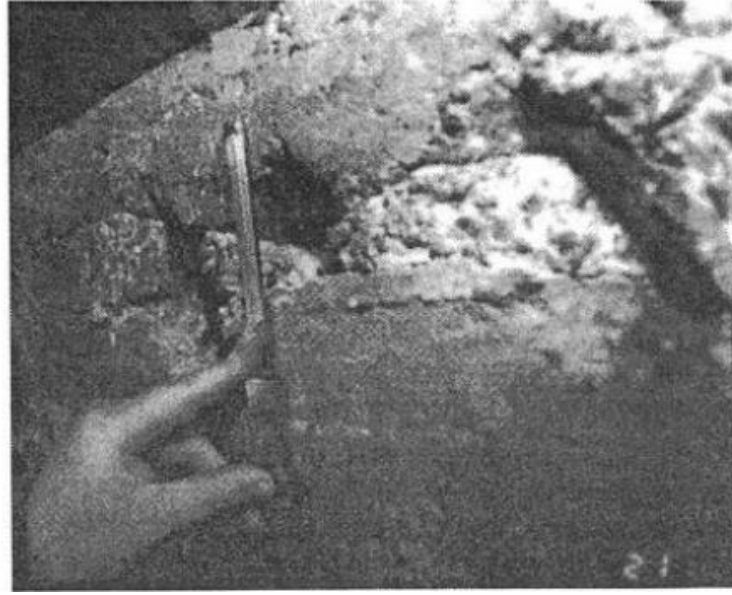
Şekil 5. 32: Donatı demirinin korozyonu ve yapıdaki takviye çelik (Hondel, 1997)

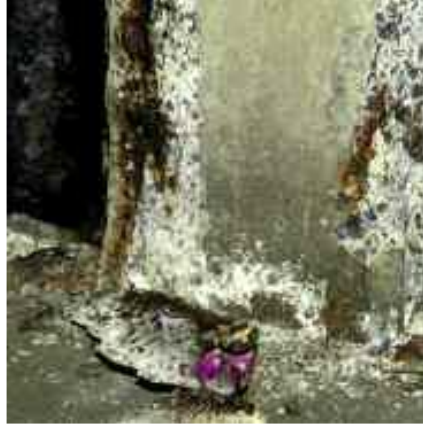
Şekil 5. 35: Kimyasal tuzların etkileri (url-35)

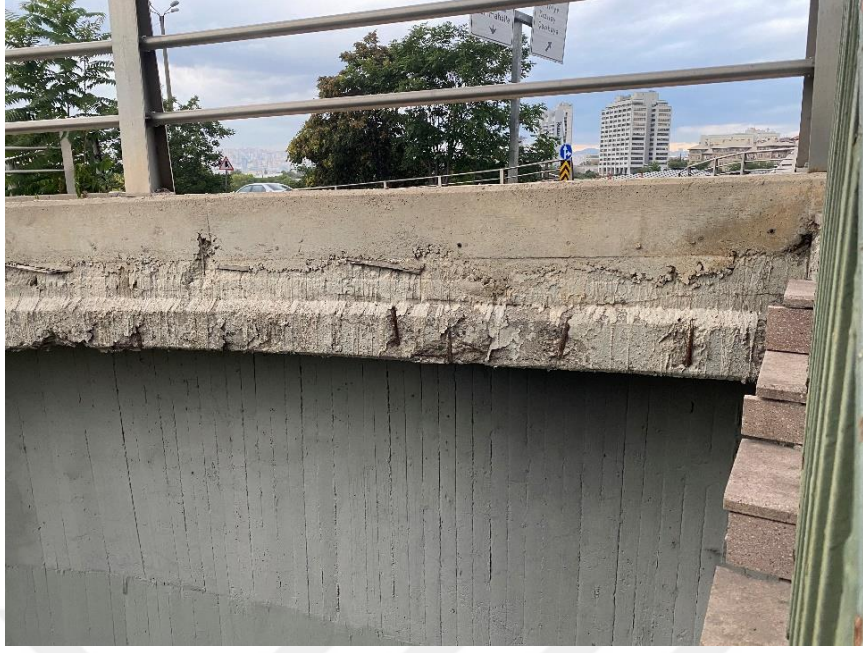
Şekil 6. 15: Yüzeydeki parça kopmaları (Okumuş, 2021)

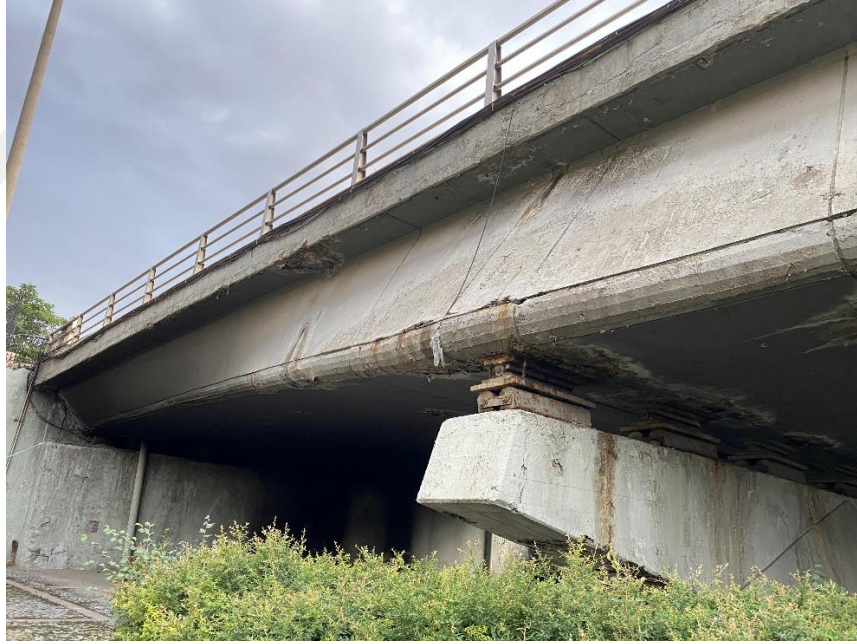
Şekil 6. 16: Sızıntılardan kaynaklı yüzeydeki lekeler (Okumuş, 2021)

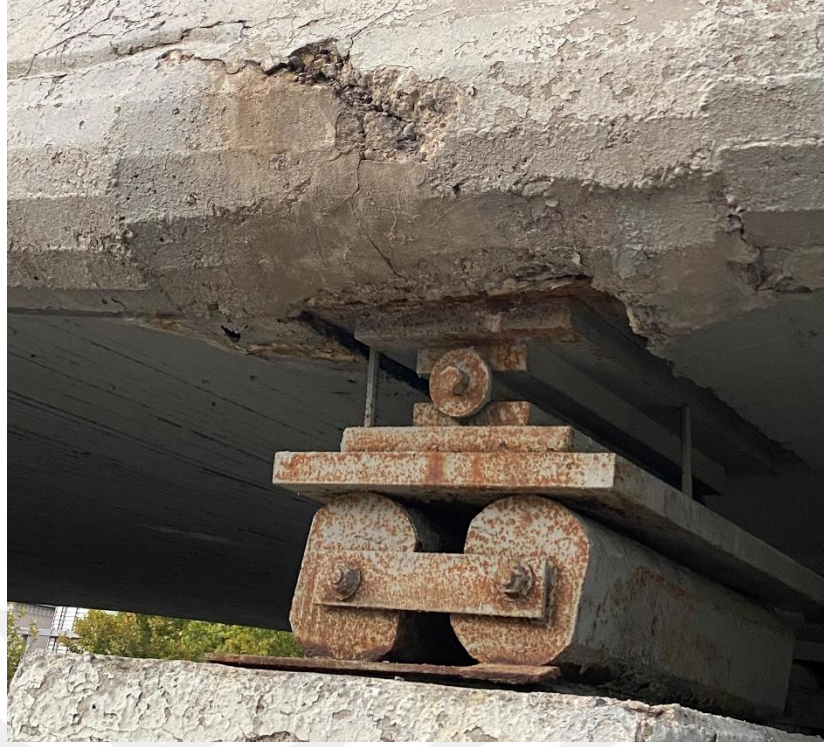
Şekil 6. 17: Yapı elemanlarında paslanma (Okumuş, 2021)

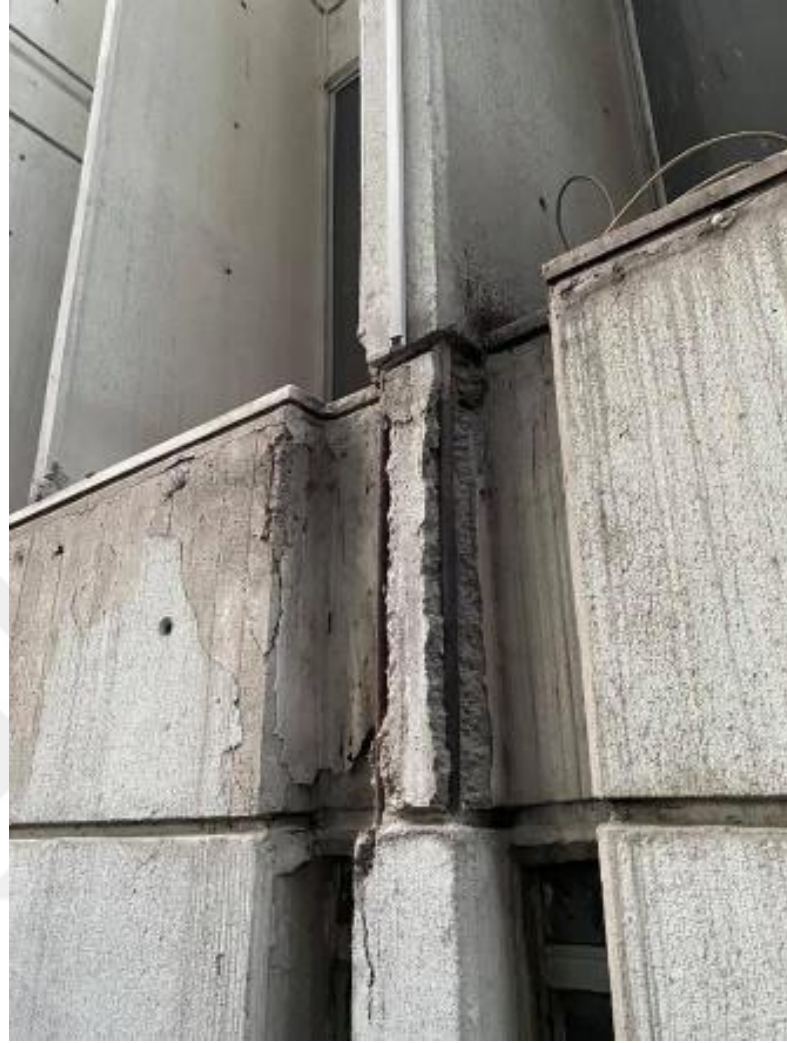
(12)

KOROZYON

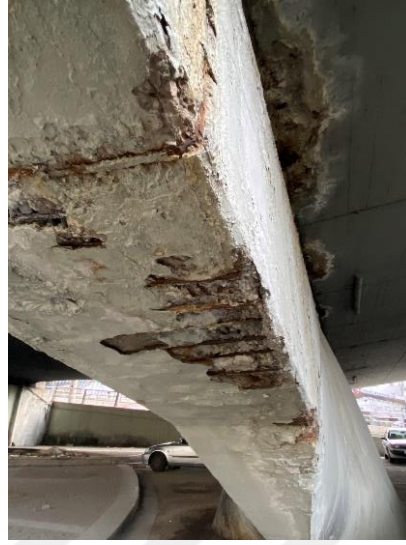
(15)

KOROZYON

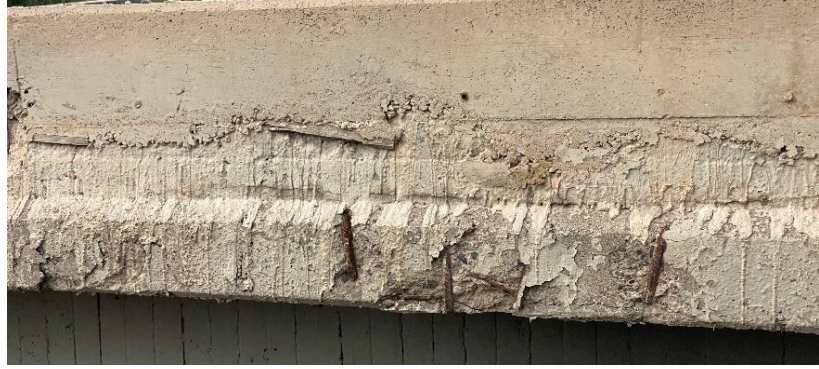
(20)

KOROZYON
