**TARİHİ YAPILARIN YENİDEN İŞLEVLENDİRİLMESİ SÜRECİNDE
SÜRDÜRÜLEBİLİRLİK ÇÖZÜMLERİ**

MİMARLIK ANABİLİM DALI
MİMARLIK YÜKSEK LİSANS TEZİ

SUSTAINABILITY SOLUTIONS IN THE PROCESS OF THE RE-USE OF HISTORICAL BUILDINGS

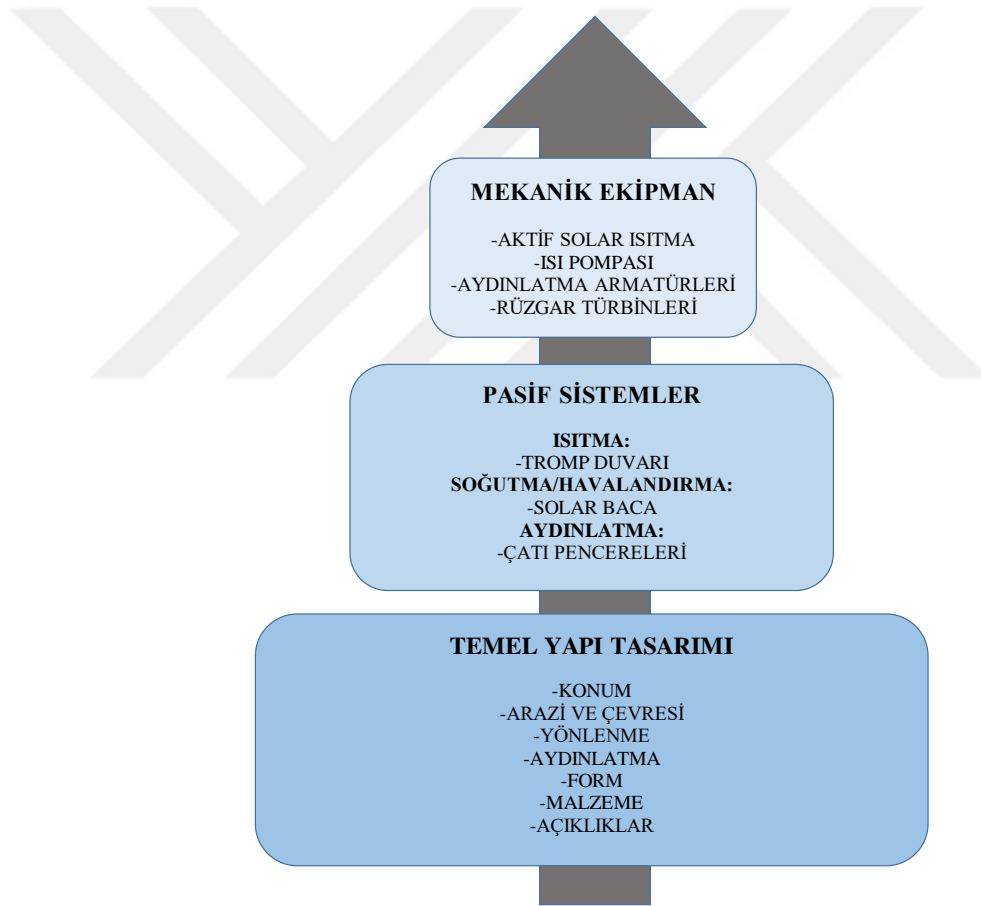
Şekil 1: Sürdürülebilir Tasarım Yaklaşımları
(Lechner 2014)

Sürdürülebilir tasarım yaklaşımında (Şekil 1); genellikle daha yapının planlama aşamasındayken, doğal çevreden olabildiğince bilgi almak ve ona uyumlu bir çalışma sağlama düşüncesi bulunmaktadır (Ünlü Çelebi vd. 2008). Tasarım sürecinde doğal faktörler de göz önüne alınarak sürdürülen çalışmaların ardından, yapıda duyulan gereksinimlere göre çevresel sürdürülebilirlik kapsamında yaşam alanları tasarlanırken; çevreye ve doğal kaynaklara zarar vermeden olabildiğince az enerji tüketmeyi hedefleyen pasif sistemler de kullanılabilir. Bu sistemler sayesinde, kendi enerji ihtiyacını karşılayabilen yeşil binalar tasarlanıp, bu paralelde uygulamalar yapılırken; atık ve kaynak kullanımını azaltmaya yönelik çalışmalar yapmak da önemlidir (Tutkun ve İmamoğlu 2015).

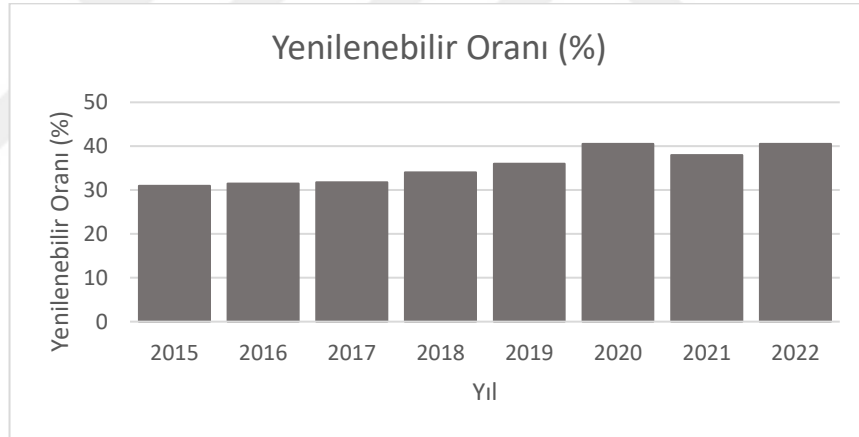
Şekil 2: Avrupa Ülkeleri'ndeki Yıllık Toplam Enerji Üretiminde Yenilenebilir Enerjinin Payı (Energy Charts 2022)

2015-2022 yılları arasında Avrupa Ülkeleri'ndeki yıllık toplam enerji üretimi sonuçları incelendiğinde, bu ülkelerin ortalama yenilenebilir enerji üretimini içeren bilgiler Şekil 2'de gösterilmektedir. Yenilenebilir enerjinin kullanımı üzerinde son zamanlarda daha çok durulmaya başlandığı bu veriler ışığında gözlenmektedir (Energy Charts 2022). Günlük yaşamda birçok alanda ihtiyaç duyulan enerji, çoğunlukla küresel ısınmanın ana nedeni olan karbondioksiti üreten fosil kaynaklardan elde edilmektedir. Bu sebeple çevreye zararlı etkileri olan fosil enerji kullanımı yerine güneş ve rüzgar enerjisi ile biyoyakıtlar gibi temiz enerji kaynakları kullanımı önem kazanmaktadır (Lechner 2014).

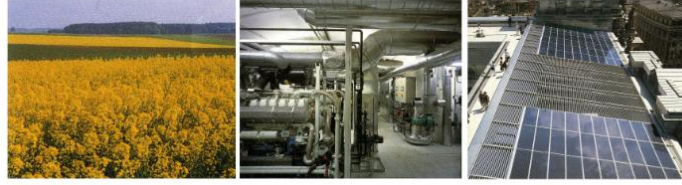
Şekil 14: Yenilenebilir Enerji Kullanımı
(Word Press 2021)

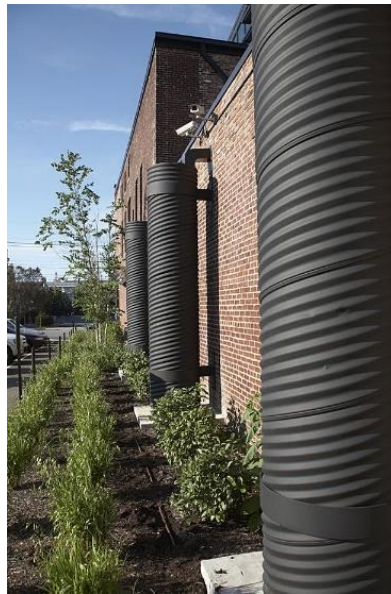
Şekil 18: Yağmur Suyunun Tanklarda Toplanması ve Sonrasında Peyzaj İçin Kullanılması
(Archinect 2021)

Su verimliliği: The Green Building'in peyzaj sulamasında kullanılan su tamamen kendi kaynaklarından yararlanarak depolanmakta ve kullanılmaktadır. Suyun depolanmasında kullanılan iki farklı yöntem vardır. Yağmur suyu ilk olarak ya yeşil çatı tarafından emilerek üç büyük yağmur varilinde toplanır ya da yer altı suyu sistemine yeniden girmeden önce yağmur bahçesine yönlendirilir.

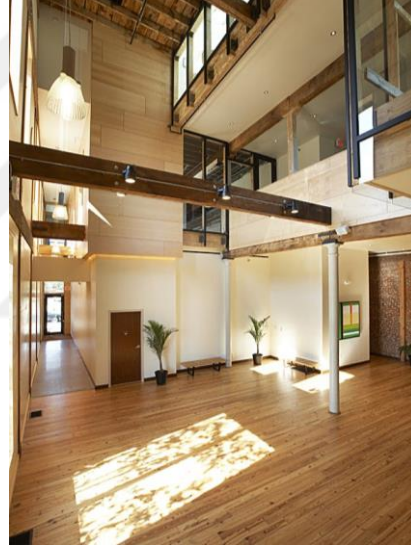
Şekil 19: Ortamdaki Aydınlik Seviyesi
(Archinect 2021)

Enerji verimliliği: Yeşil Bina, tüm çalışanlarının araçlarının karbon ayak izini dengelemek için fazlasıyla yeterli olacak şekilde, ayda 30.000 pound CO2 tasarrufu sağladığı sonucuna ulaşılmıştır. 81 adet güneş paneli, buz depolama sistemi ve binanın yaklaşık 70 metre altındaki on iki jeotermal kuyu sayesinde, Yeşil Binanın toplam şebeke dışı enerji verimliliği %68'e kadar çıkmakta ve Kentucky'deki enerji kullanım ortalamasının %65'e kadar gerisinde kalmaktadır. Bunun yanı sıra yapıda yapılan bazı testler sonucunda uyarlamalara gidilerek aydınlatma konusunda da çeşitli iyileştirmelere gidilmiştir. Örneğin yapıda insan kullanımında bulunan alanlarda testler yapılmıştır. Doğal aydınlatmanın yeterli olduğu zamanlarda yapay aydınlatma kapatılmıştır veya bunun tam tersi de mümkündür. Bunun sonucunda elde edilen veriler işlenerek yapı içerisinde otomatikleştirilmiştir.

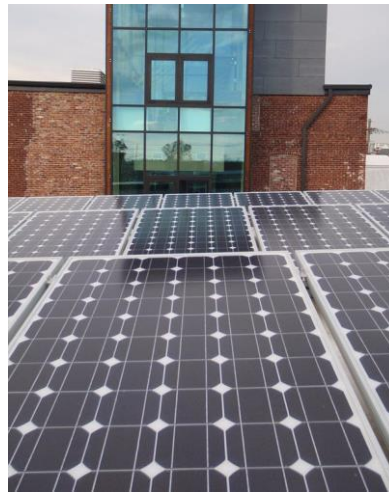
Şekil 20: Çatıda Bulunan Güneş Panelleri
(Archinect 2021)

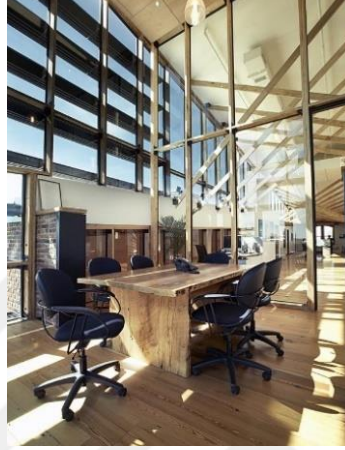
Şekil 21: Ofis Kısımında Bulunan Yeniden Kullanılan Malzemeler (Archinect 2021)

Yeniden Kullanılan Malzemeler: Yapının genelinde bulunan orijinal kabuğunu korumaya ek olarak, koruma projesi sürecinde orijinal binadaki malzemenin büyük bir kısmı yeniden kullanılmıştır. Örneğin, yapının orijinalinde bulunan ahşap malzeme, koruma projesinde döşeme ve mobilya olarak yeniden işlevlendirilmiştir. Orijinal binadaki tuğlalar özenle çıkartılarak, inşaatın diğer kısımlarında yeniden kullanılmıştır.

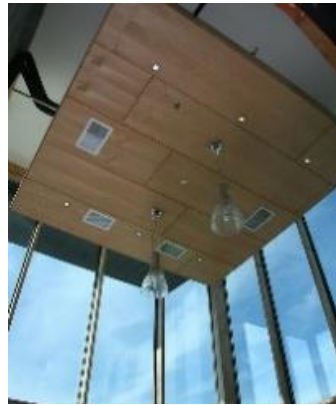
Şekil 22: Geri Dönüştürülen Malzemenin Kullanımı (Archinect 2021)

Geri Dönüştürülmüş Malzemeler: The Green Building’de, döşemenin %100’ü, pencerelerin %70’i ve yalıtımın %80’i olmak üzere yüksek oranda geri dönüştürülmüş malzeme içermektedir. Ayrıca inşaat sırasında çıkan 551 metreküp atılacak malzeme de çevredeki yerel kurum ve kuruluşlara örneğin inşaat şirketlerine, çiftliklere bağışlanarak alandan uzaklaştırılmıştır. Cam %30 geri dönüştürülmüş içeriğe sahiptir ve her pencerenin etrafındaki alüminyum çerçeve de %70 geri dönüştürülmüş içeriğe sahiptir (Archdaily The Green Building 2021).

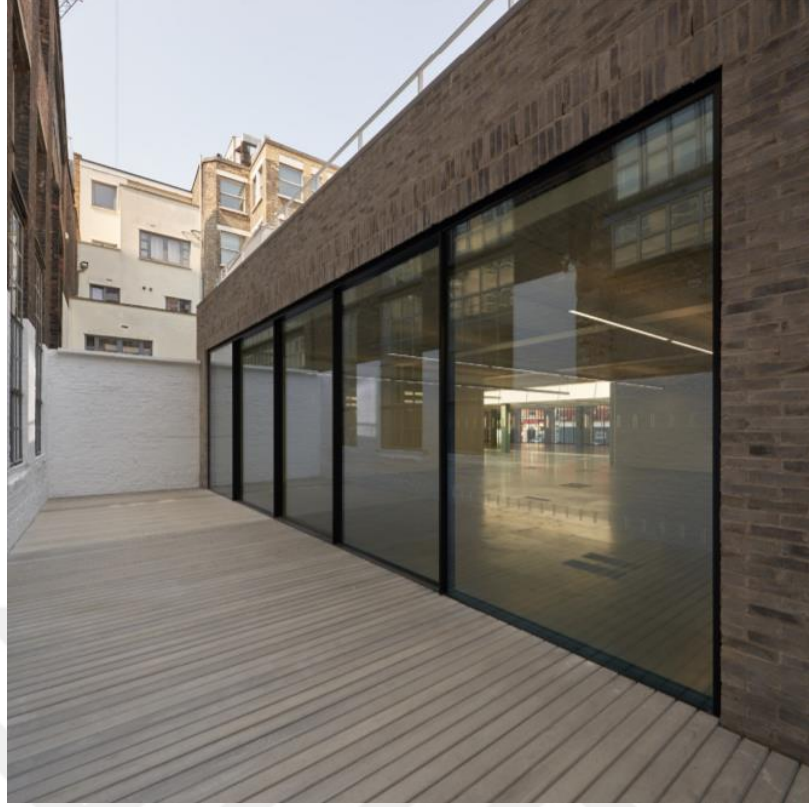
Şekil 25: Teras Alanı
(Armitagerealestate 2022)

Koruma projesi sonucunda BREEAM Excellent sertifikası alan yapı günümüzdeki haliyle mevcut binaya kıyasla karbon emisyonunda %47 oranında azalma sağlamaktadır (Archdaily Harella House 2022). Yapıda küçük eklemeler yapılarak bazı katlardan ulaşılabilen teras alanları büyütülmüştür. Binanın güney cephesindeki geniş açıklıklar ile yapının içerisine güneş ışığının alınması sağlanırken, birinci kata bağlanan bir teras da burada yer almaktadır. Yapay aydınlatma elemanları, aydınlatma tüketimini azaltmak amacıyla gün ışığında kısma ve doluluk algılayan görme sistemleri gibi elemanlarla değiştirilmiştir (Piercy&Company 2022).

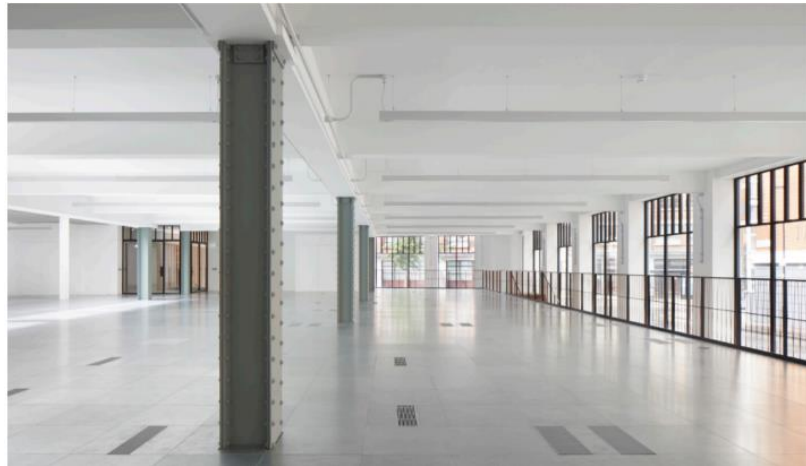
Şekil 26: Katlarda Pencere Açıklıkları
(Armitagerealestate 2022)

Güney cephede toprak altında kalan kısımda tavan açıklığı yapılarak bu camlardan içeriye güneş ışığının alınması sağlanmıştır. Her ofis katı için pencereler yenilenecek daha büyük açıklıklarla içeriye daha fazla kontrollü ışığın alınması sağlanmıştır.

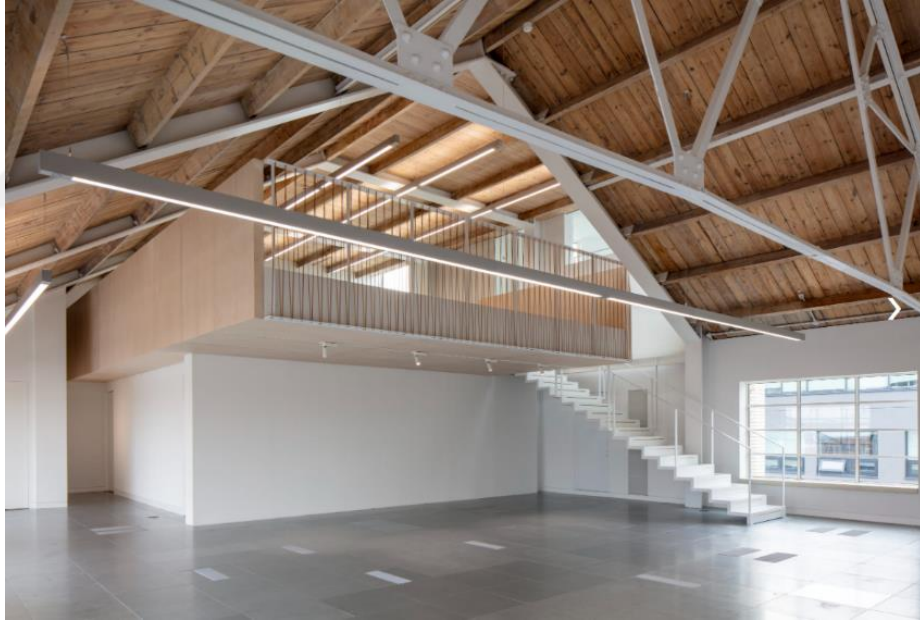
Şekil 27: Döşeme Altında Kullanılan Isıtma-Soğutma Sistemleri (AET Flexible Space 2022)

Yapıda yerden ısıtma ve soğutma mekanik sistemleri kullanılarak, iç mekanda daha temiz bir sağlanmıştır. Kullanılan bu sistemde elemanlar döşeme altında konumlandırılarak iç mekanda gözle görülmemektedir. Havanın sirkülasyonun zemindeki bu sistemler sayesinde ısıtma veya soğutması sağlanmaktadır. Bu sistem düşük çevresel etki ve yüksek verimliliğe sahip olmakla birlikte yapım aşamasında döşeme altında fazla yer kaplamamakta ve azaltılmış CO2 emisyonuna sahiptir. Böylelikle içeride sadece yangın sensörleri ve aydınlatma elemanları algılanmakta ve ofis kullanımı için daha ferah mekanlar sağlanabilmektedir (AET Flexible Space 2022).

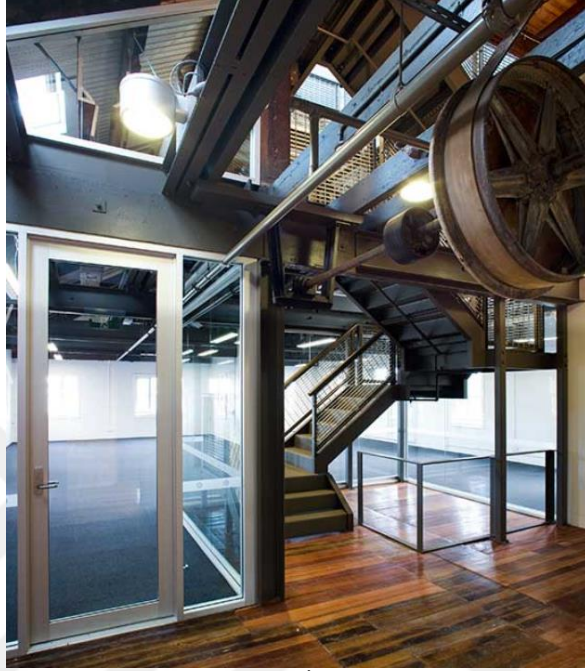
Şekil 31: Flour Mill İç Mekan Görünüşü
(Allen Jack + Cottier 2022)

Orijinal ahşap kolonlar ve kirişler, tarihi yangın kapıları ve döneminde değirmen tekerlekler ve kayışları, yenilenen alanın hala korunan ve geçmişle bağlantı kuran özellikleridir. Restorasyon projesi sonrasında yapıda 47 adet stüdyo alanı oluşturulmuştur. Bu alanlar beton tavan ve çelik kirişler ile desteklenen depo benzeri geniş ve ferah alanlardır (Allen Jack + Cottier 2022).

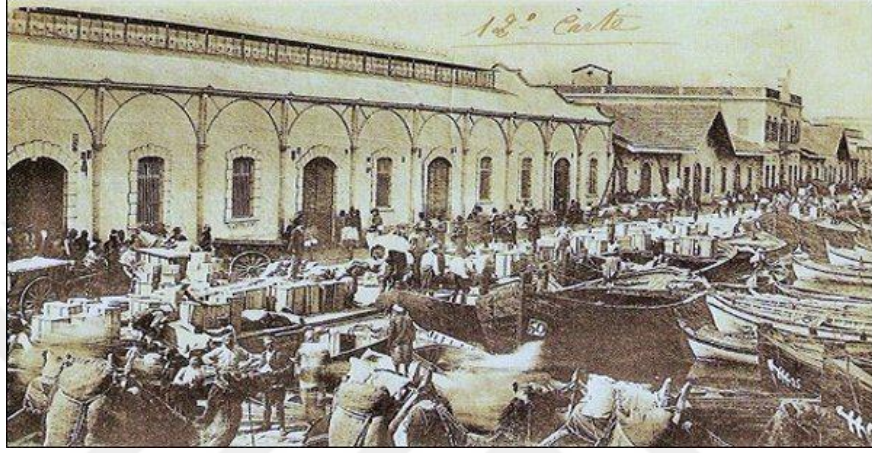
Şekil 33: Konak Pier'in Gümrük Yapısı Olarak Kullanımı
(Zeybek 2014)

dolgu alanın orta kısmına 2 katlı yığma taş bir gümrük yapısı daha inşa edilmiştir. Bu 3 binanın arasında kalan alanlara daha sonra çelik profil çatı makaslı antrepo binaları yapılmıştır. Devam eden dönemde bu alana eklenen ve ‘Büyük Hol’ olarak adlandırılan yapıda ise çelik konstrüksiyon ve drenaj sistemi için de çatı suyunu drenaj kanallarına aktaran içi boşluklu dairesel kolonlar kullanılmıştır (MATU Mimarlık Arşivi 2022).

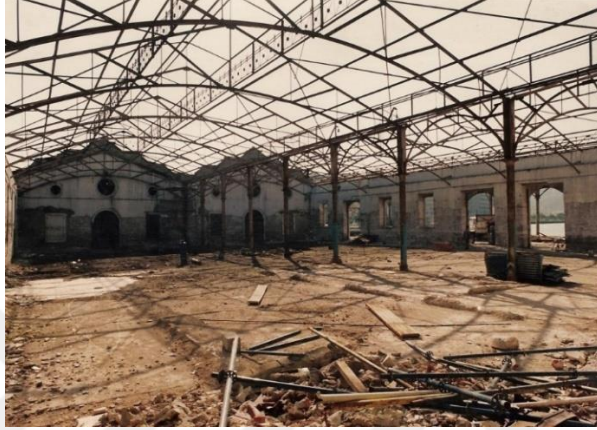
Şekil 37: Konak Pier Çelik Strüktür
(MATU Mimarlık Arşivi 2022)

Restorasyon önceki dönemde belirlenen diğer sorun ise binada fazlaca kullanılan metal strüktürün zamana ve neme bağlı olarak korozyona uğramış oluşudur. Çatı makaslarında kopma ve şekil bozukluğuna uğrayan elemanlar yerinde düzeltilmiştir. Korozyona uğrayan kısımlar uzun bir çalışma sonucunda temizlenmiştir (Şekil 37). Temizlenen kısımlara koruma uygulaması yapılmıştır (MATU Mimarlık Arşivi 2022).

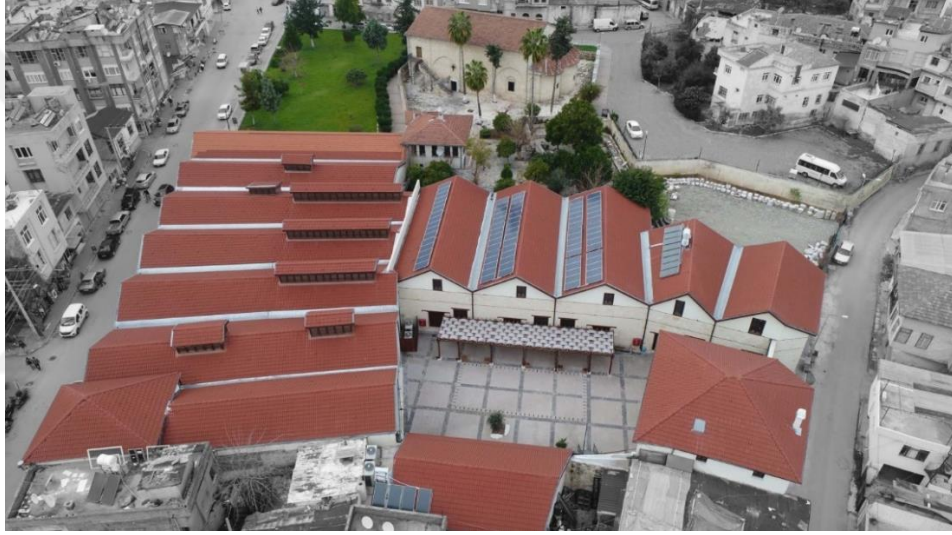
Şekil 57: Gözlükule Araştırma Merkezi Çatı Görünüşü
(SAYKA Mimarlık 2022)

Eski fabrika kompleksinde bulunan kapı ve pencereler sağlamlaştırılarak korunmuştur ve büyük ölçüde yeniden kullanım için uygun hale getirilmişlerdir. Yeni yapılan kapı ve pencereler ise yeni işlevin gerektirdiklerine ve yapının ruhuna uygun olarak tasarlanmaya çalışılmıştır. Özgün çatı fenerlikleri korunarak doğal aydınlatma ve havalandırma sağlanmıştır. Yapının koruma projesi yapılırken uygulamaların çevreye duyarlı olması da amaçlanan bir diğer konudur. Yapının bulunduğu bölgenin yıllık ortalama sıcaklığı 19,2 derece olarak belirlenmiştir (Uçar 2019). Bu sebeple güneş enerjisinden yararlanması olası olan yapının çatısına güneş panelleri yerleştirilerek bu şekilde binanın kullanımındaki elektrik ve sıcak su ihtiyacının karşılanması amaçlanmıştır (Şekil 57).

önemli ölçüde çevresel sürdürülebilirlik de sağlanmıştır. Çevresel kaynaklar değerlendirilmeye çalışılmış yağmur suyunun toplanması, çatıda kullanılan güneş panelleri (Şekil 57) ve ahşap fenerliklerin (Şekil 56) kullanımının sağlanması, malzemenin yeniden kullanımı gibi yöntemlerle yapının sürdürülebilir dönüşümü için bir model oluşturulmuştur. Bu uygulamalar sayesinde Gözlükule Kazısı Araştırma Merkezi'nin enerji ve sıcak su gibi gereksinimleri büyük ölçüde yenilenebilir enerji tarafından karşılanmaktadır. Koruma projesinin uygulamam safhalarında uygulanan bu sürdürülebilir yaklaşımlar sayesinde de kompleksin karbon ayak izi büyük ölçüde azaltılmaktadır (Uçar 2019).

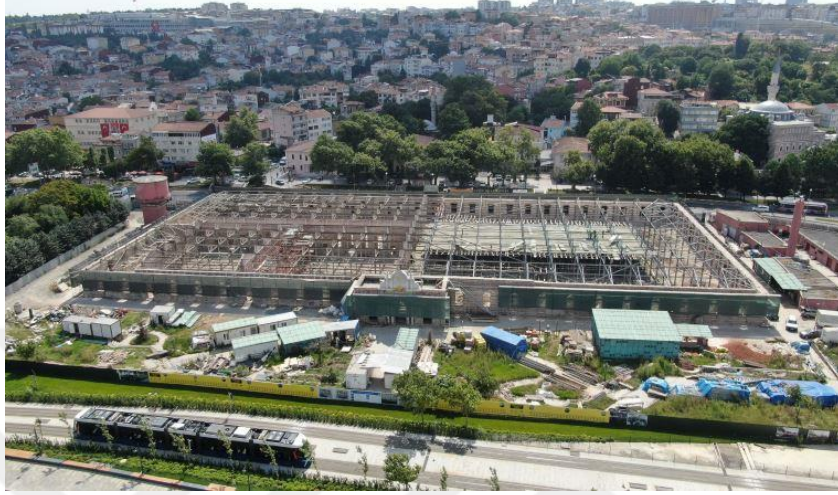
Şekil 61: Yapıdaki Çelik Kolonların Restorasyonu
(Gürsoy Restorasyon 2022)

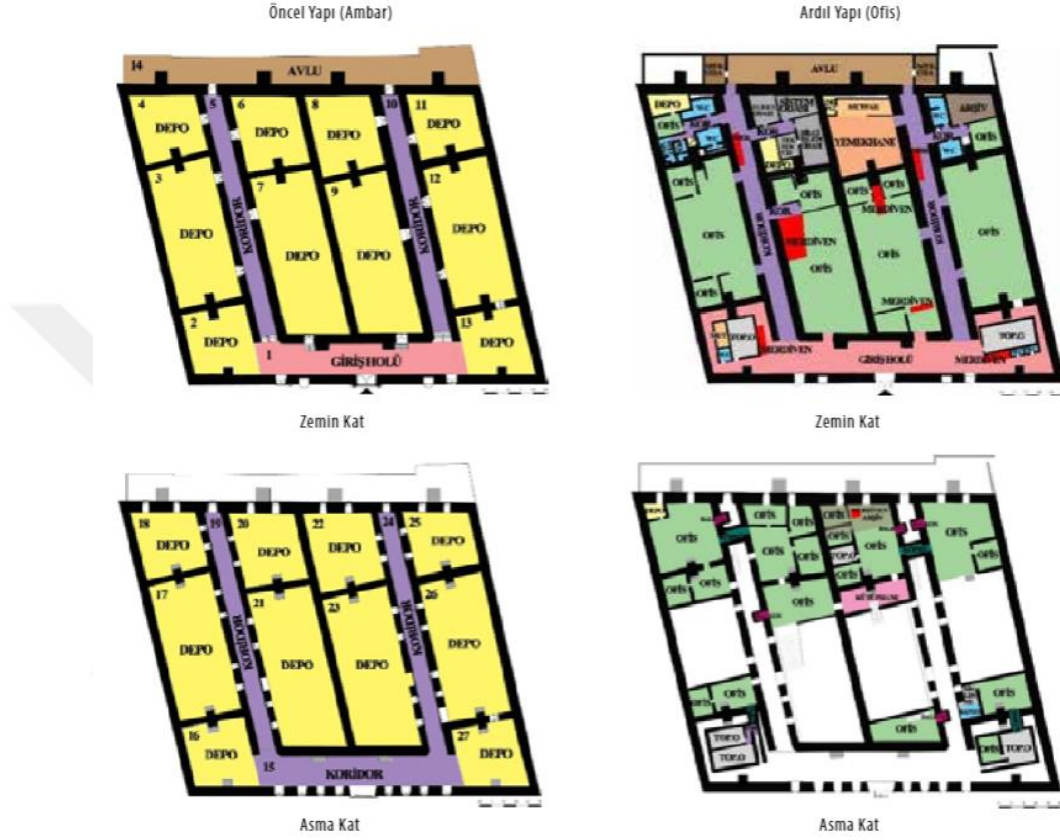
Şekil 63: Kasımpaşa Tuz Ambarı Restorasyon Öncesi (Solda) ve Sonrası Kat Planları (Sağda) (Faiz Büyükçam 2018)
