**TARİHİ SİVAS KONAĞLARI'NIN PLAN ŞEMALARI BAĞLAMINDA  
KORUNMUŞLUK DÜZEYLERİNİN BELİRLENMESİ/DÜZENLENMESİ**

**ÇANKAYA ÜNİVERSİTESİ**

**Yüksek Lisans**

### **EVALUATION OF THE CONSERVATION STATUS OF HISTORICAL SİVAS MANSIONS**

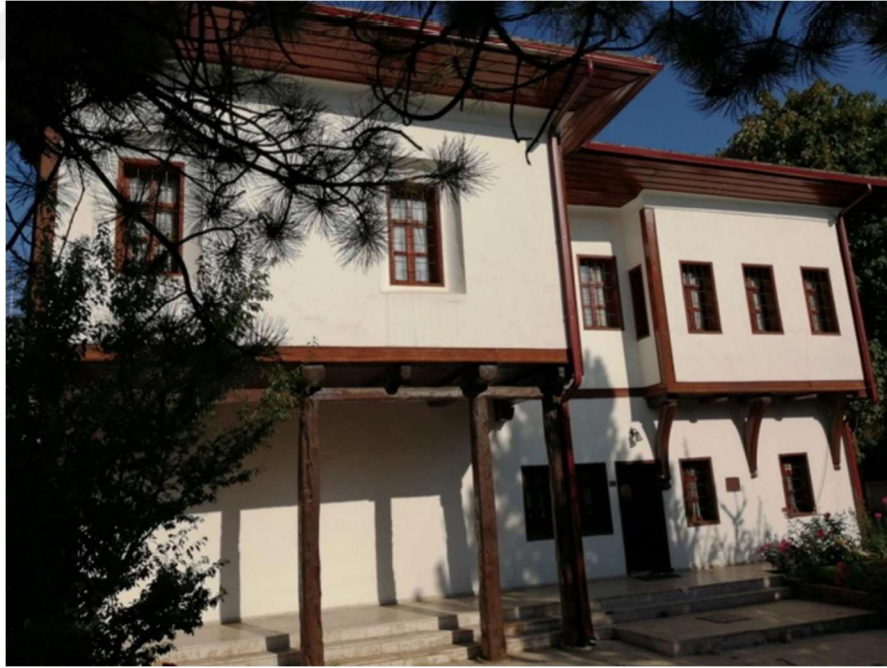
Şekil 2.12: Abdiğa Konağı Kuzey-Batı Cephesi

Sivas'ın Kale ardı Mahallesi Uzunyol Sokağı'nda bulunmaktadır ve Mütevellizade Abdi Ağa yaptırmış. Abdi Ağa; Emir Hattab ile başlayan Rahatoğulları'ndan hareketle Mütevellizade olarak devam eden bu aile Millî Mücadele'de tarihî bir görev almıştır. Aile arasında kendisine Abdi denilmiş ve nüfus kaydına ismi "Abdi", doğum tarihi ise H. 1326 olarak geçirilmiştir. H. 1321 yılında Sivas'ta kurulan Daru'r-Raha Vakfında görev yapmıştır. "Rahat evi, rahat edilecek ev" anlamında olup özel bir isim olarak kullanılmıştır. Aileye verilen "Mütevelli" ismi vakfiyesinde mütevellik görevinden ileri gelmektedir [13]. Mütevellizade Abdülvahhab Ağa'nın oğlu Mehmet Nuri Bey'in çocukları olan Hatice MUTLU ve Abdi BAŞARAN tarafından Sivas Belediyesi'ne bağışlanmıştır. Abdi Ağa Konağı Kuzey-Batı cephelidir (Şekil 2.12).

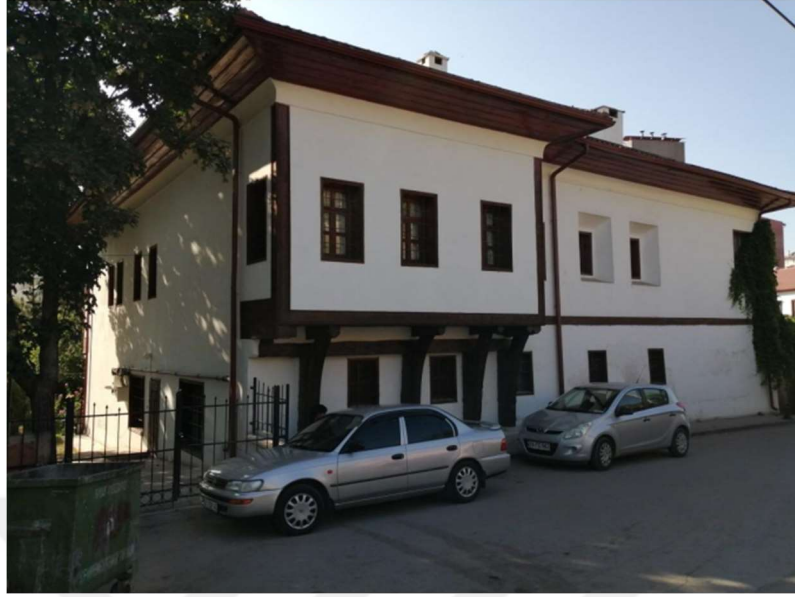
**Şekil 2.13:** Abdiaga Konağı Doğu Cephesi

**Mimari Özellikleri:** Dikdörtgen plan şemasına sahip olan konak zemin ve birinci kat olmak üzere 2 katlıdır. Çatısı kırma çatı şeklindedir. Konutun zemin katı dış sofalı, birinci katı orta sofalı plan özelliği göstermektedir. Yapının içinde çeşme ve

kuyu bulunmaktadır. Yapı ada bahçesinin köşesinde bulunmaktadır [11]. Kendisine ait bahçesi bulunmaktadır. Doğu cephesi sokağa bakmaktadır (Şekil 2.13).

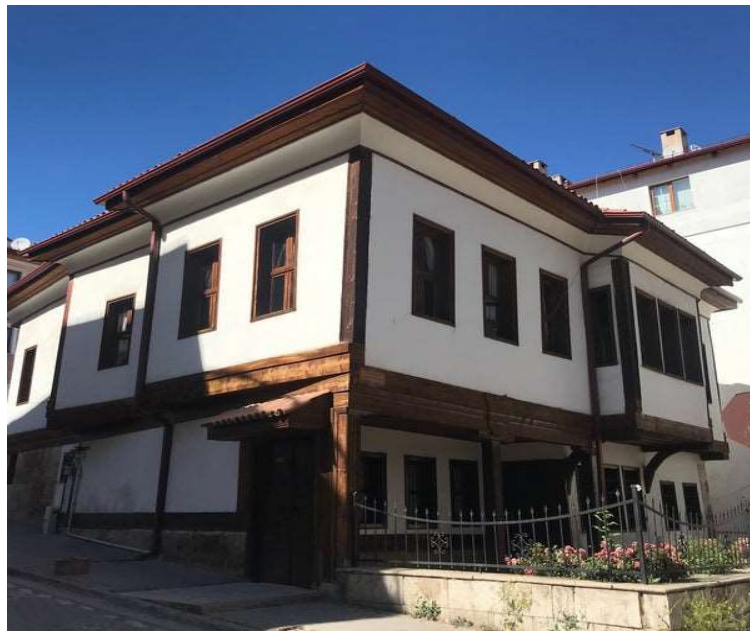
**Şekil 2.14:** Abdiaga Konağı Kuzey Cephesi

Yapının kuzey cephesinde Geleneksel Türk Evi mimarisinin tipik özelliği olan uzun, ince beş adet pencere bulunmaktadır (Şekil 2.14). Bu pencerelerin doğusunda bir niş içerisinde yer alan iki girişi vardır. Kuzey cephenin birinci katının doğu tarafında bir çıkma yer alır. Çıkma da dikey dikdörtgen iki geniş pencere bulunmaktadır. Nişin doğusunda üst seviyede kare biçimli pencereler bulunmaktadır [5].

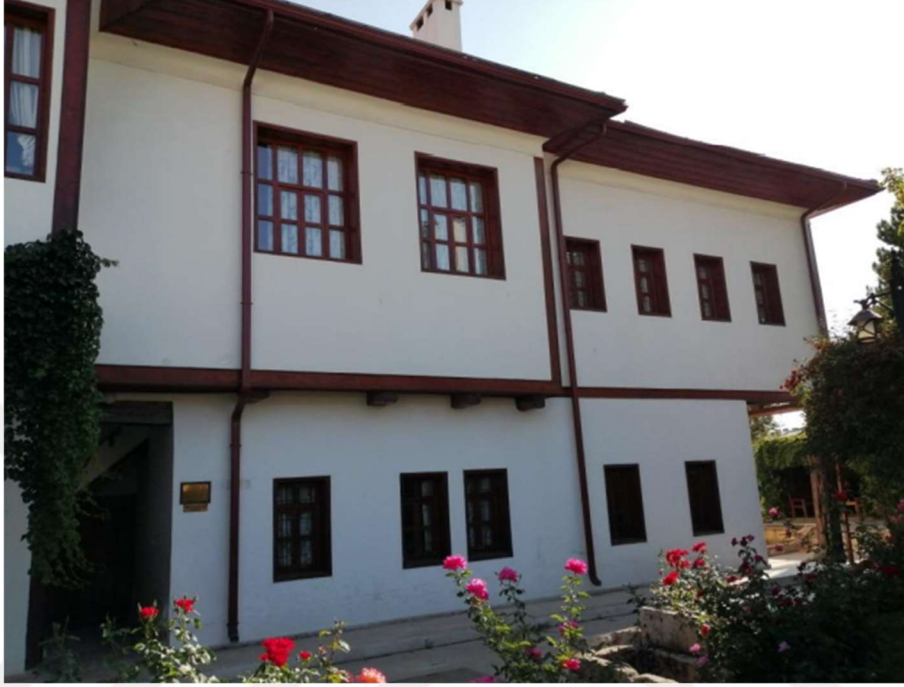
**Şekil 2.16:** Abdiağa Konağı Çıkma dikdörtgen şekilli pencereler

formlu iki pencere bulunmaktadır. Cephenin bir kısmında ahşap direklerle destelenmiş bir çıkma bulunmaktadır. Çıkma dikdörtgen şekilli pencereler vardır. Yapının batı duvarındaki eski ahşap kapı ile kat sofasına girilmektedir. Bu kapının yanında dikey dikdörtgen biçimli iki pencere bulunmaktadır [12], (Şekil 2.16).

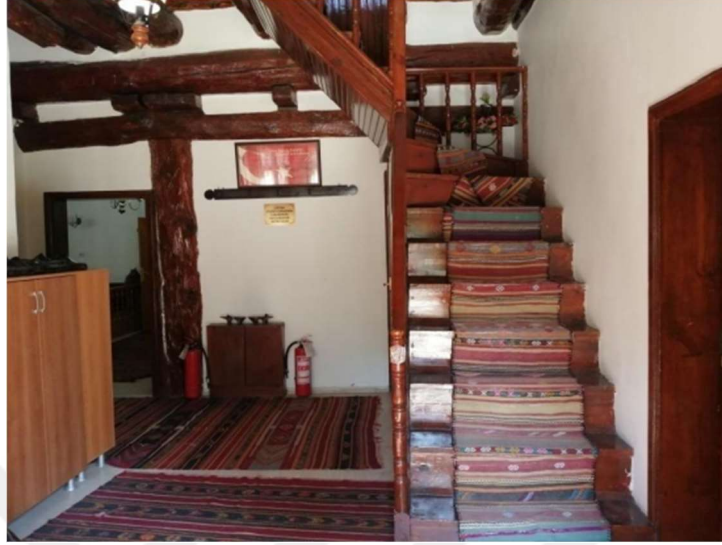
Şekil 2.17: Abdiğa Konağı Birinci kata çıkılan merdiven

Zemin kat sofasının güneyinde birinci kata çıkılan merdivenin (Şekil 2.17) altındaki ahşap kapı oturma odasına girilmektedir [15], (Şekil 2.18). Burada motifli kapı bulunmaktadır Mahzen odasına güney kısmından giriş yapılmak ve burada kare biçimli pencere bulunmaktadır. Odada ters tavan bulunmaktadır ve zemini kesme taş ile kaplıdır. Zemin kat eski hali oturma odası olan yer şu anda mutfak olarak kullanılmaktadır. Ve içerisine dolap eklenmiştir. Zemin katın kuzey duvarındaki ahşap korkuluklu merdiven ile üst kata ulaşılmaktadır. Birinci katın güney kısmından sofaya giriş yapılmaktadır (Şekil 2.19, 2.20). Sofaya girdikten sonra sağ ve sol kol üzerinde yatak odası ve oturma odası bulunur. Sofanın zemini ahşaptır, tavanı ise kare kasetleme olarak düz tavan şeklindedir (Şekil 2.21, 2.22). Sofadan giriş yapılan mutfağın kapısı kafes ahşap kapıdır. Mutfakta ocak bulunmaktadır ve iki tarafında pencere bulunmaktadır. Yatak odalarının genel yapısına bakıldığında ahşap kapı ve zemini ahşap, tavanı düz tavadır. Birinci kat genel olarak pençeleri simetrik olarak

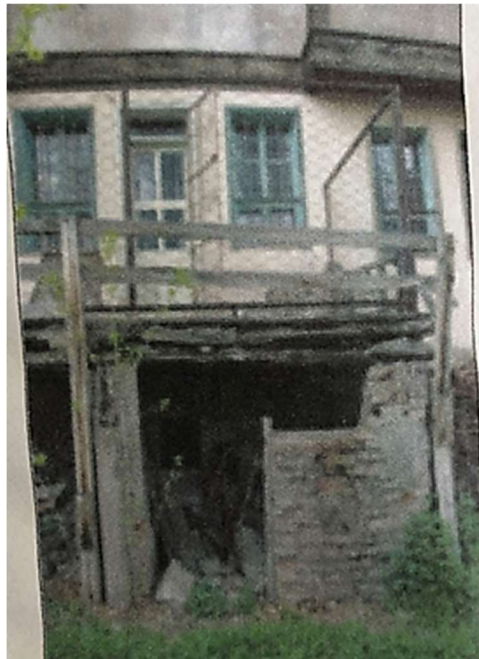
Şekil 2.26: Abdi Ağa Konağı Kümes eklentisi (Sivas Koruma Kurulu)

Bu apartmanlaşma içinde geleneksel konut yapısı unutulmaya yüz tutmuştur. Devam eden rant olayları ve parsellerin birleştirilmesi ile elde edilen yüksek katlı binalar geleneksel konutları tehdit etmektedir. Abdi Ağa Konağı gibi konakların yüzeyinde duvarı olmaması nedeniyle canlıların zarar vermesi ve önceki durumda harabe olması nedeniyle insanları tedirgin etmektedir. (Şekil 2.25). Mekânların işlev değiştirilmesi ile özgün planları, cephe özellikleri, yeni kullanıcı ihtiyaçlarına göre düzenlenerek bozulmasına neden olmuştur (Şekil 2.26).

Yukarıda belirttiği gibi konağın iç kısmındaki kullanıcının ihtiyaçları doğrultusunda ocaklar ve nişler; dış kısmında ise bazı kümes benzeri eklentiler eklenmiştir. Sivas Koruma Kurulu'ndan edilen belgeler doğrultusunda önceki

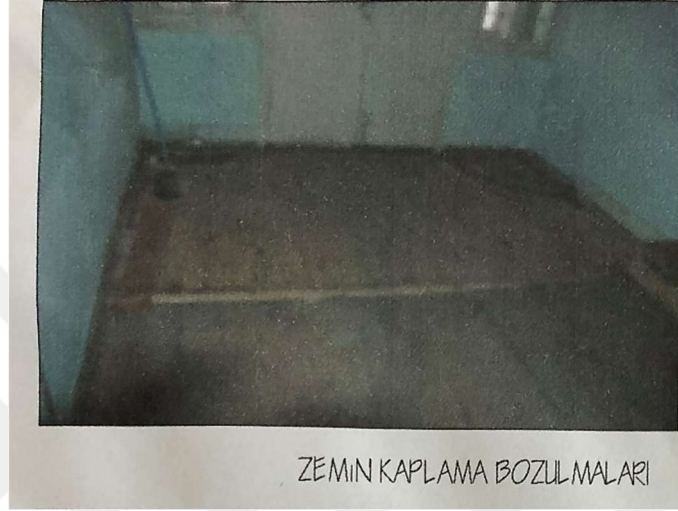
**Şekil 2.27:** Abdiğa Konağı Zemin kaplama bozulması (Sivas Koruma Kurulu)

Abdi Ağa Konağı gibi diğer konaklarında kerpiç ve ahşap inşa malzemelerinden yapılmış olması sürekli onarıma ihtiyaç duymasına ve burada yaşayan insanların veya kullanan kullanıcıların kendi imkânlarıyla tadilat yapmasına sebep olmuştur.

Çünkü yıllar içerisinde dış etken, zaman ve böcek vs. gibi etkenlerden dolayı tahribata uğrayabilmektedir (Şekil 2.27, 2.28).

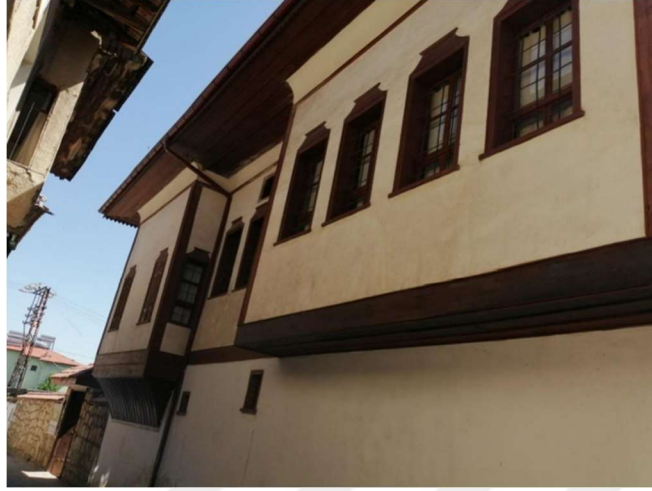
Şekil 2.29: Mühürzade Konağı Kuzey Cephesi

kiralanmıştır. Konak kuzey-güney yönlüdür (Şekil 2.29). Dört tarafı açık şekildedir [2].

Mimari Özellikleri: Dikdörtgen plan, zemin ve birinci kat 2 kat şeklindedir. Çatısı kırma çatı ve geniş saçaklıdır. Konutun zemin katı ve birinci katı iç sofalı plan özelliği göstermektedir. Konağın kuzeydoğusundaki çift kanatlı büyük avlu kapısıyla avlusuna girilir. Kapı üzerinde daire biçimli basit kapı tokmakları mevcuttur. Avlu içerisinde çeşme, kuyu ve helalar bulunmaktadır. Konağın doğu ve batı cepheleri avluya bakmaktadır (Şekil 2.30, 2.31). Yapının kuzeyi ise yola cephelidir [3].

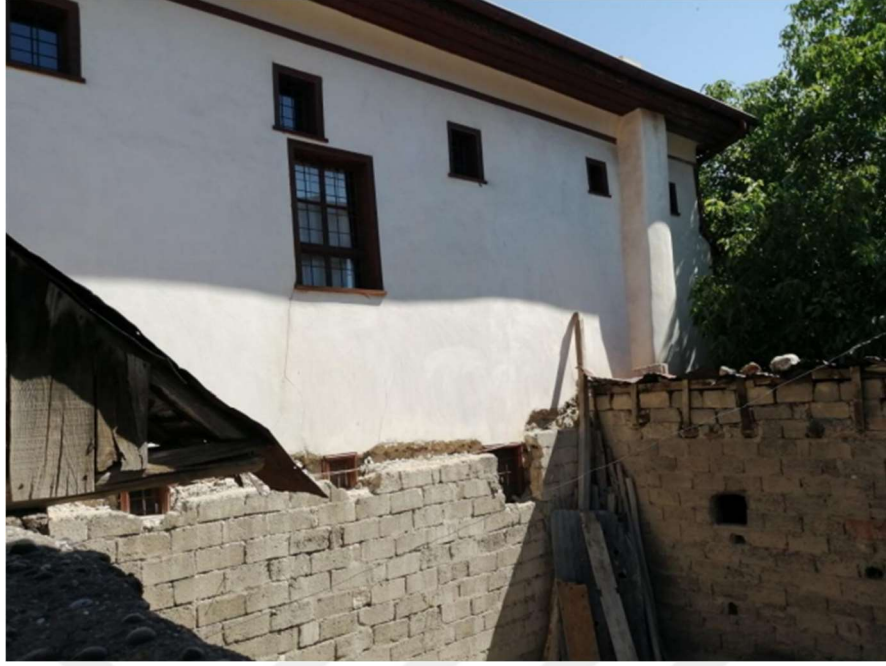
**Şekil 2.33:** Mühürzade Konağı Batı Cephesi

Yapının batı cephesinde zemin katın hemen üzerinde batıya doğru çıkıntılı bir birim mevcuttur. Bu bölümün güney yüzünde dikey dikdörtgen biçimli iki pencere yer almaktadır (Şekil 2.33).

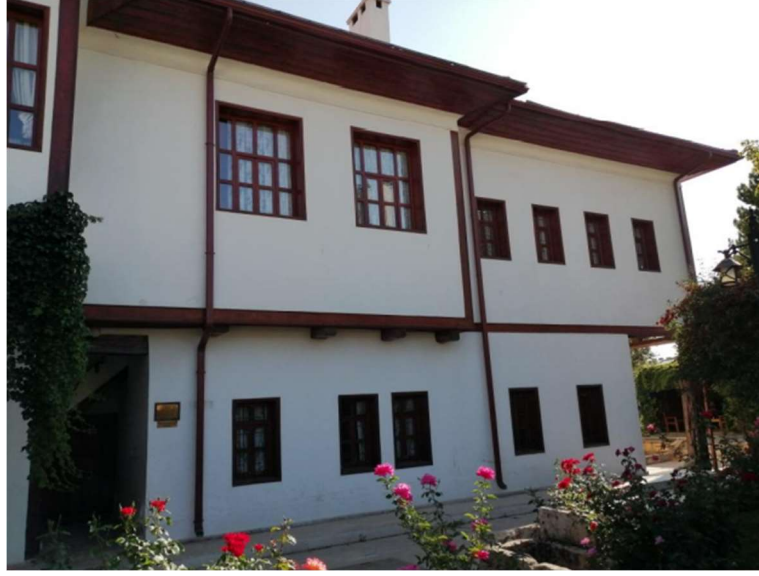
**Şekil 2.34:** Mühürzade Konağı Çıkma da dikdörtgen şekilli pencereler

Zemin katın kuzeyine bitişik olarak bir yapı yapılmış ve sonradan yıkılmıştır. Yıkıntılar arasında pencerelerinin uçları görülmektedir. Batı cephenin birinci katının kuzeyinde dikey dikdörtgen biçimli iki pencere yer alır. Birinci katıda dikdörtgen formlu küçük dört pencere yer almaktadır. Konağın kuzey cephesinde zemin katında dikdörtgen biçimli iki küçük pencere yer almaktadır. Cephenin batısındaki çıkmada dört, doğusundakininde ise iki dikey dikdörtgen biçimli pencere bulunmaktadır. Çıkımların cepheye bakan iç yüzlerinde de dikey dikdörtgen biçimli dar birer pencere görülmektedir. Bu iki çıkmanın arasında dikey dikdörtgen biçimli üç pencere daha bulunmaktadır. Bu pencerelerin üst tarafında da yaklaşık kare biçimli küçük bir pencere daha mevcuttur [3]. Konağın ana cephesi olan doğu biraz daha genişletilmiştir. Genişletilen bu bölümün zemin katında çift kanatlı bir ahşap kapı vardır. Zemin katın kuzeyinde üst seviyede kare biçimli iki küçük pencere vardır. Genişletilen bu bölümün güneyinde ahşap bir tahıl ambarı yer almaktadır. Üç basamak taş merdivenden güneye dönülerek ahşap merdivenle birinci kat giriş eyvanına ulaşılır (Şekil 2.34).

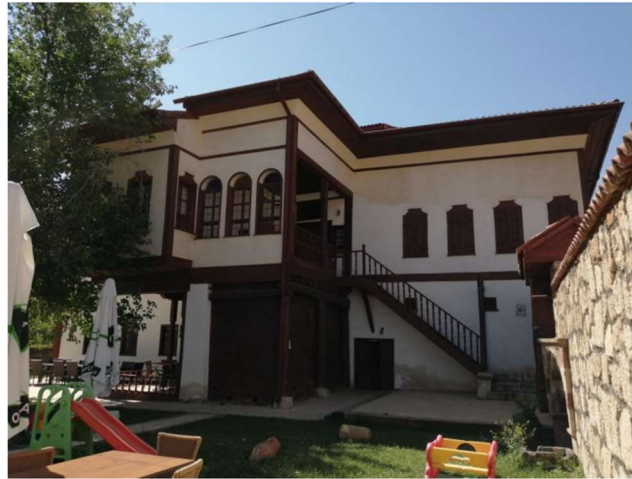
**Şekil 2.35:** Mühürzade Konağı Çıkma da dikdörtgen şekilli pencereler

Giriş eyvanının doğu yüzünde eyvana açılan yuvarlak kemerli dikey dikdörtgen biçimli üç pencere yer almaktadır. Giriş eyvanının tavanı düz tavan özelliğindedir. Tavan kenarlarındaki üçgenler içerisinde “S”lerin birleştirilmesiyle oluşturulmuş kare süslemeler mevcuttur. Giriş eyvanının güneyinde üzerinde dikey dikdörtgen biçimli iki pencere olan bir çıkma vardır. Çıkmanın cepheye bakan iç yüzünde dikey dikdörtgen biçimli dar bir pencere mevcuttur (Şekil 2.35).

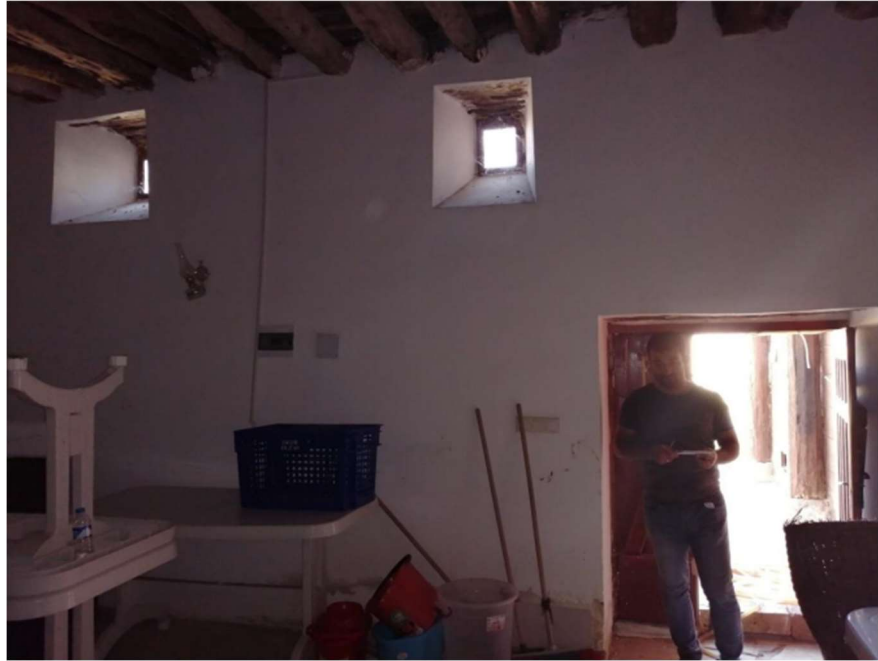
**Şekil 2.36:** Mühürzade Konağı Çıkma'da dikdörtgen şekilli pencereler

Odanın batı duvarında iki küçük cepli kare pencere mevcuttur (Şekil 2.36). Bu odanın kuzeyinde küçük cepli bir penceresi olan hela yer almaktadır. Odanın tavanı düz tavan özelliğindedir, odanın zeminini ise ahşap kaplıdır. Yapının doğu cephesinin güneyindeki çift kanatlı oymalı altı tablalı ahşap kapı ile zemin katın sofasına girilir [5] (Şekil 2.37).

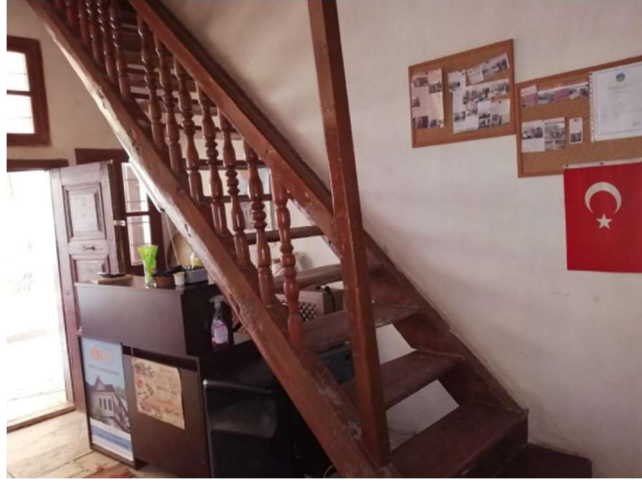
**Şekil 2.39:** Mühürzade Konağı 1. Kata çıkan Merdiven

Zemin kat sofasının doğu duvarındaki ana giriş kapısının güneyinde dikey dikdörtgen biçimli bir pencere mevcuttur. Kapının üzerinde de yatay dikdörtgen formlu bir pencere daha yer almaktadır. Sofanın güney duvarında birinci kata çıkışı sağlayan ahşap, korkuluklu bir merdiven bulunur [2] (Şekil 2.39) .

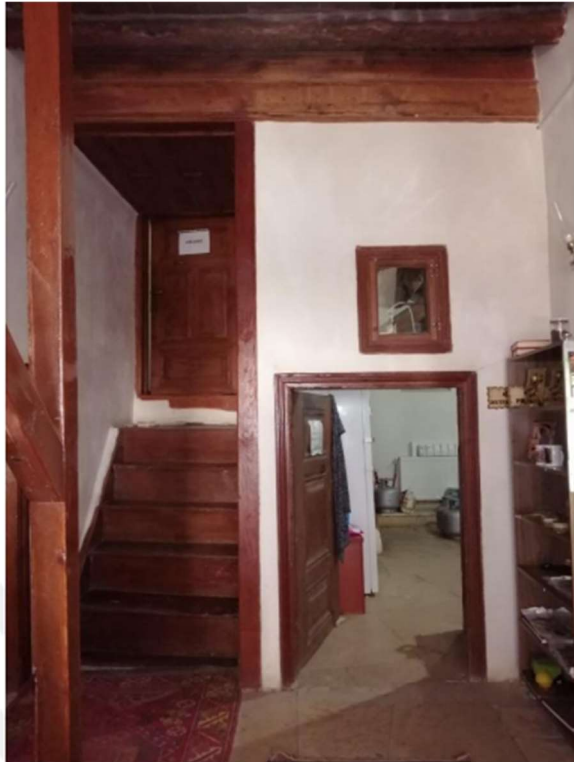
**Şekil 2.40:** Mühürzade Konağı Zemin Kat Kileri

Sofanın güneyinde bir adet oda yer alır, sofanın güneybatısında ara katta ahşap merdiven ile ulaşılan sofa mevcuttur. Sofanın kuzeybatısında da mutfak yer almaktadır. Mutfak kapısının üzerinde dikdörtgen biçimli küçük bir pencere mevcuttur (Şekil 2.40). Sofanın kuzeyinde de helalar yer almaktadır.

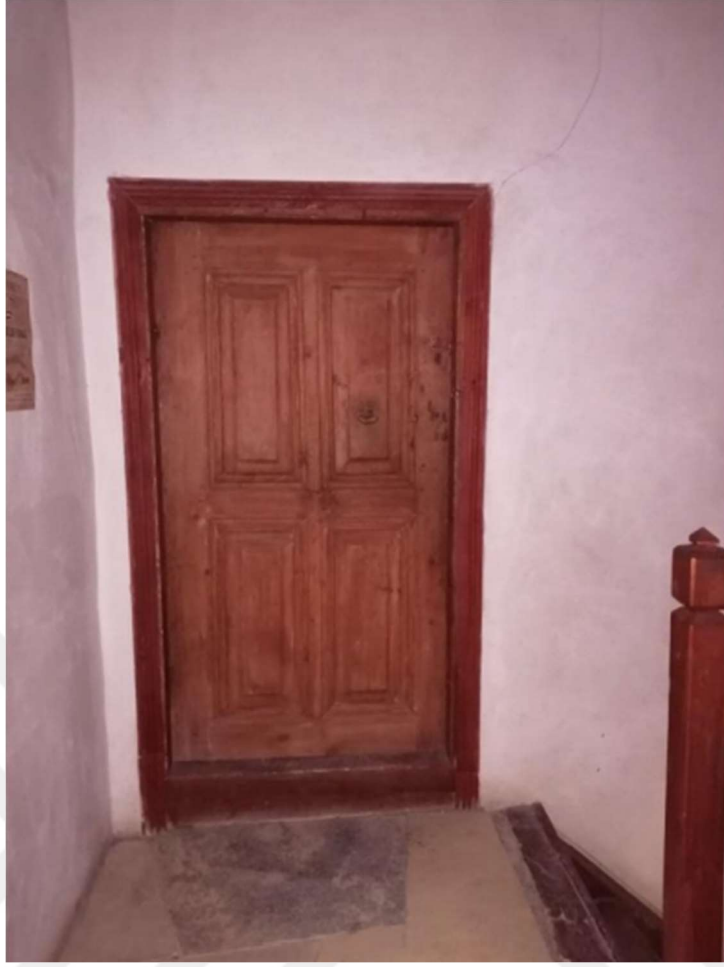
**Şekil 2.41:** Mühürzade Konağı 1. Kat Oda Kapısı

Sofa ters tavanlıdır, sofanın zemini ise sal taş döşelidir. Zemin kat sofasının güney duvarındaki oymalı ahşap kapı ile zemin katın güneyinde bulunan odaya girilir (Şekil 2.41).

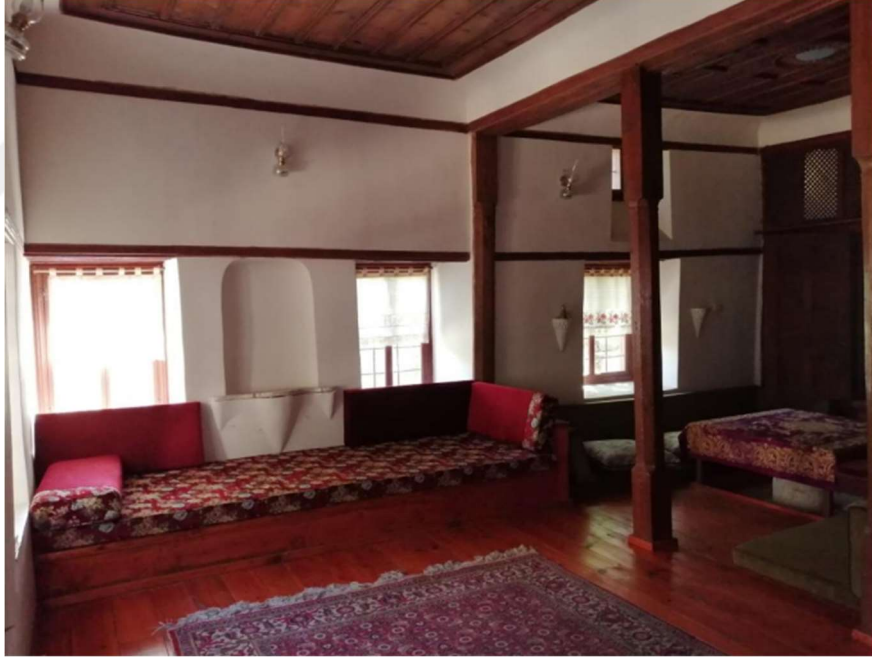
Şekil 2.43: Mühürzade Konağı Sofası

Güney duvarın batısındaki pencerenin iki yanında da yivli birer alçı mumluk bulunur (Şekil 2.43). Odanın zemini ise seki altı bölümünde sal taş, seki üstü bölümünde ise ahşap kaplıdır. Doğu duvarında bulunan kapısının güneyinde oyma ahşap kapaklı dolap nişi bulunmaktadır. Odanın batı duvarının güneyinde dikey dikdörtgen biçimli iki pencere mevcuttur. Odanın batı duvarının kuzeyi doğuya doğru genişletilmiştir. Bu bölümde oymalı ahşap kapaklı bir dolap nişi yer almaktadır. Oda düz tavanlıdır, odanın zemini ise ahşap kaplıdır [4].

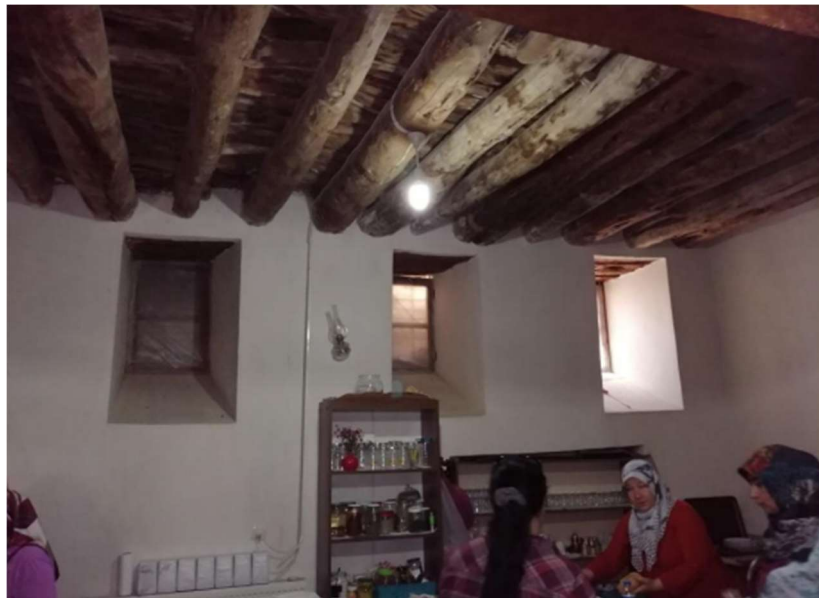
**Şekil 2.46:** Mühürzade Konağı Küçük Pencereler

almaktadır (Şekil 2.46). Mutfak ters tavanlıdır, mutfağın zemini ise sal taş kaplıdır. Zemin kat sofasının kuzeyinde bayan ve erkek helaları yer almaktadır. Zemin kat sofasının güney duvarındaki ahşap merdivenle birinci kat aralığına ulaşılır (Şekil 2.47). Aralığın batısında çatı katına çıkılan merdivenin olduğu hol vardır. Aralığın kuzeyinde sofaya açılan dikey dikdörtgen biçimli bir pencere mevcuttur. Aralığın doğusunda da sofa yer almaktadır. Aralık ters tavanlıdır, aralığın zemini ise sal taş kaplıdır.

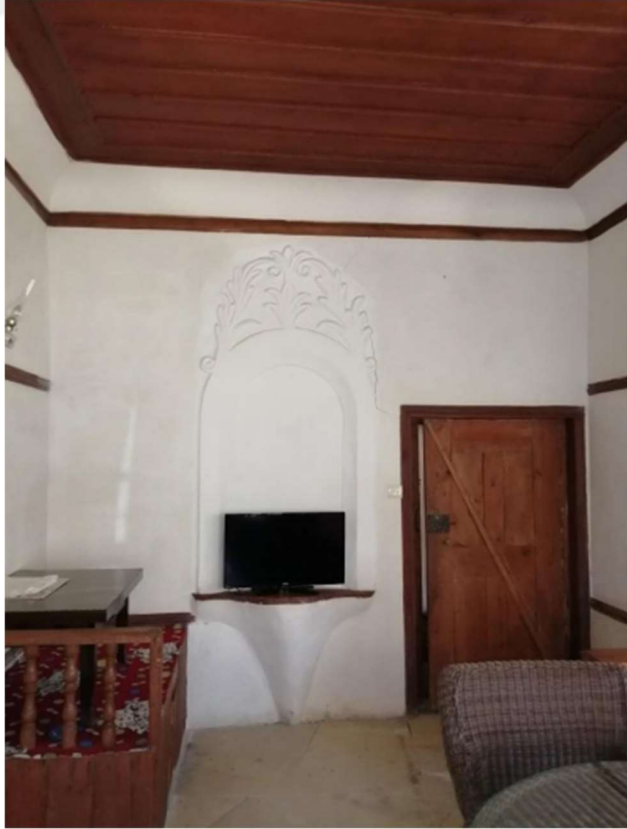
Şekil 2.48: Mühürzade Konağı Mumluk

Birinci kat aralığının güney duvarındaki ahşap oyma dört tablalı kapı ile zemin katın güneyinde bulunan odaya girilir (Şekil 2.48). Odanın kuzey duvarındaki kapının batısında yuvarlak kemerli alçı bir Şerbetlik mevcuttur. Odanın güney duvarında da simetrik olarak yerleştirilmiş dikey dikdörtgen biçimli üç pencere daha mevcuttur. Bu pencerelerden ortadaki yuvarlak kemerlidir. Odanın batı duvarının kuzey köşesinde ahşap ayakkabılık yer almaktadır. Oda seki altı ve seki üstü bölümlerinde düz tavan özelliği göstermektedir.

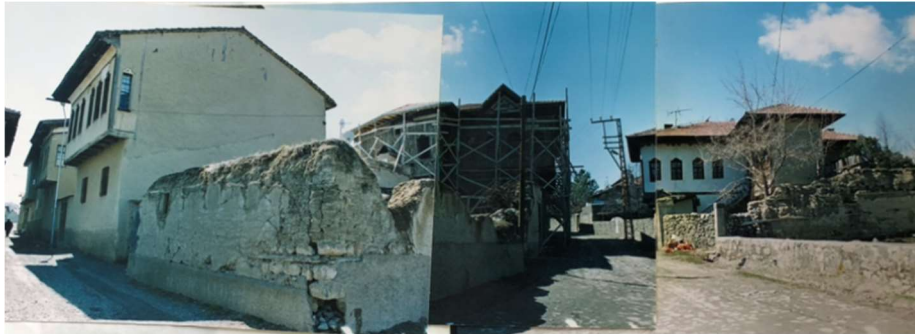
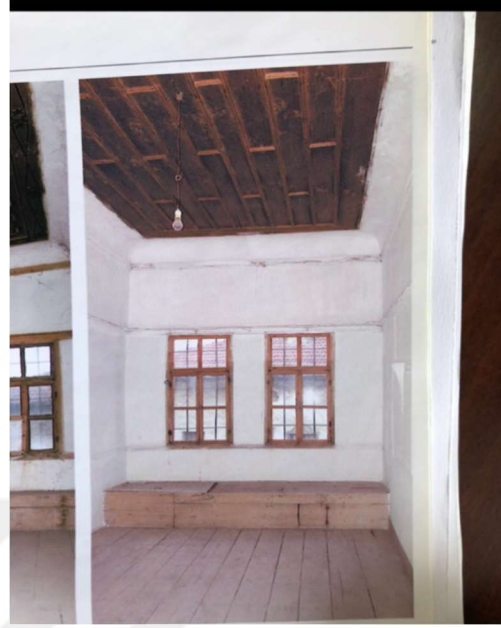
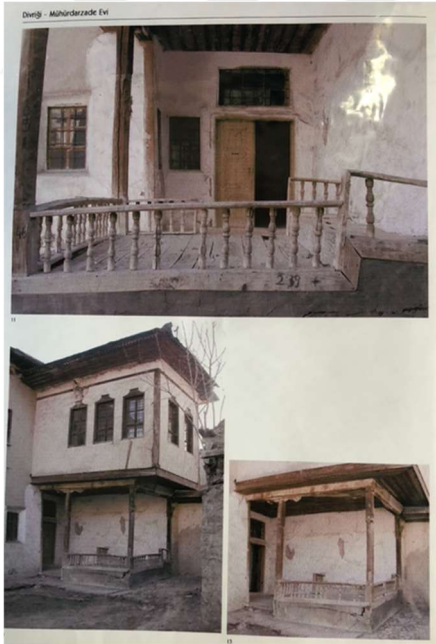
İkinci restorasyon 2015 yılında restore edilmiştir. Restore süreci başarılı olmuştur fakat öncelerinde yapılan hemen yanında bitişik nizam yapılardan dolayı zarar görmüştür. Sokağa bakan cephesinde duvar bulunmama sebebiyle zarar görmüştür. Restore sürecinden sonra restorana kiralanması nedeniyle özgün kullanımda değişiklikler yapılmıştır. Şu anda kullanılmaya devam etmektedir. İçeride işlev değişikliği olarak odaların bazıları müdür odası ve çalışan odaları olarak değiştirilmiştir. Zeminlerde çok fazla zarar gördüğü için değiştirilmeler yapılmıştır. Yapılan çalışmalar sonrasında özgü yapısı korunmaya çalışılmıştır. Fakat binanın sağa ve sola kaymalarından dolayı özgün yapısı korunması mümkün olmamıştır. Sağ kısımda bulunan çıkmaların bazıları yıkılmış ve yeniden inşası mümkün olmadığı için duvar kısımları değiştirilmiştir. Dış kısımda bulunan balkon kısmı yıkılma seviyesine geldiğinden buranın restorasyon sürecinde yıkılan bazı konakların ahşapları yeniden kullanılmak üzere buraya getirilmiştir. Restorasyon süreci orijinale bağlı kalınmaya çalışılsa bile tam olarak ilk haline erişilmediği için tahminler üzerinden yapılmıştır. (Şekil 2.50-2.54).

Şekil 2.50: Mühürzade konağı eski hali (Sivas Koruma Kurulu)

Şekil 2.52: Mühürzade Konağı Eski Hali  
(Sivas Koruma Kurulu)

Şekil 2.53: Mühürzade Konağı Eski Hal  
(Sivas Koruma Kurulu)

İlk restorasyon 1970 yılında gerçekleştirilmiştir. Restorasyon sürecinden önce yanında yapılan binadan dolayı duvar kısmı zarar görmüştür. Sonrasında yapılan eklentiler vs. ihtiyaçlara göre değişiklik göstermiştir. Fakat bu restorasyon sürecine dair belgeler bulunamamıştır. Bu restorasyon sürecinde belgeli bir çalışma değil sadece kullanıcının ihtiyaçlarına göre şekil aldığı belirtilmiştir. Birinci restorasyon süreci ilk olarak 2008 yılında olmuştur. Konak restorasyon sürecine girdiğinde

zeminlerinde bozulmalar, üç tarafında yıkılmasını önlemek için ahşap iskelet sistem ile korunmuştur. Konak 1980 sonunda artık yıkılma durumuna geldiği için içinde ikamet insanlar tarafından sürekli olarak ahşap iskeleler kurulmuştur. Daha sonrasında 1989 yılında belediye mülkiyetine geçtiğinde tamamen atıl durumdadır. 2008 yılına kadar sadece dış iskelet sistemi düzenlenmiştir. İçeride sedir, dolaplar tamamen yıkılmıştır. Oturan kişiler tarafından mutfak ve diğer kısımlar değiştirilmiştir. Odaların pencereleri yıkıldığı için bazı pencereler kapatılmıştır. 2008 yılında restorasyona kadar içeride bazı odaların duvarlarda aşırı derece tahribat görmüştür. Bu restorasyon sürecinde ilk haline uygun bir proje değil sadece koruma amaçlı yapıldığı bilinmektedir.

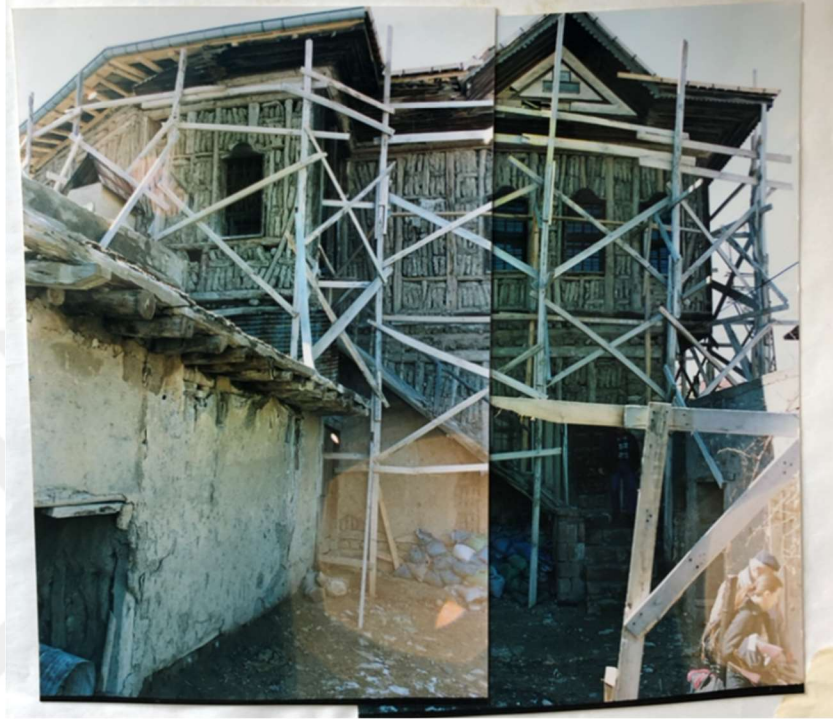
Mühürzade konağı yıllar içinde birçok sebepten dolayı bazı yerlerinde yıkılmalar olmuştur. Fakat onarımları belli bir süre yapılmamıştır. Yıkılma seviyesine gelen konak sonrasında restore sürecinden geçmiştir. Zemin, tavan, merdiven yeniden restore edilmiştir [10], (Şekil 2.55-2.58).

Şekil 2.55: Mühürzade Konağı cephe düzenlemesi (Sivas Koruma Kurulu)

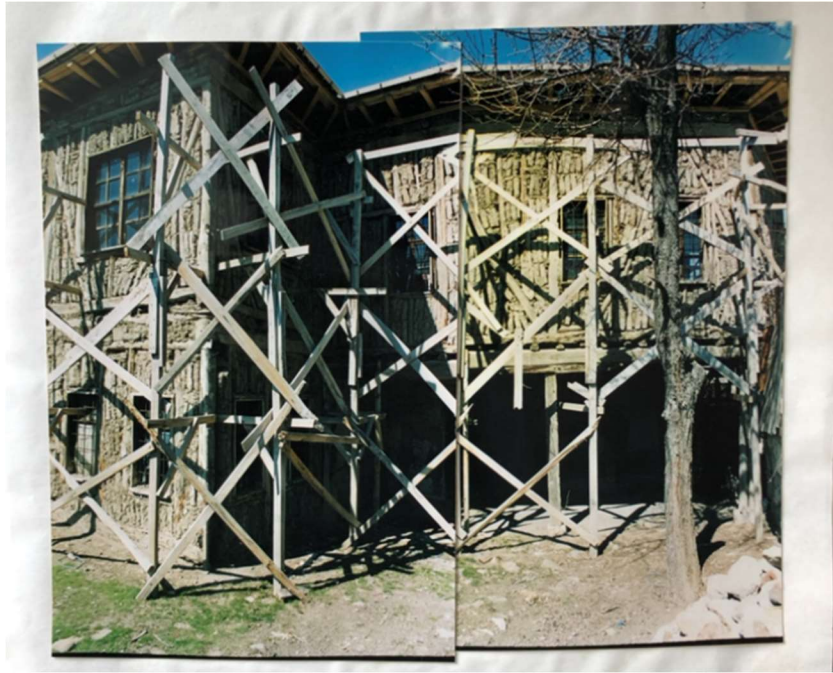
Şekil 2.56: Mühürzade Konağı Zemin kat değişimi (Sivas Koruma Kurulu)

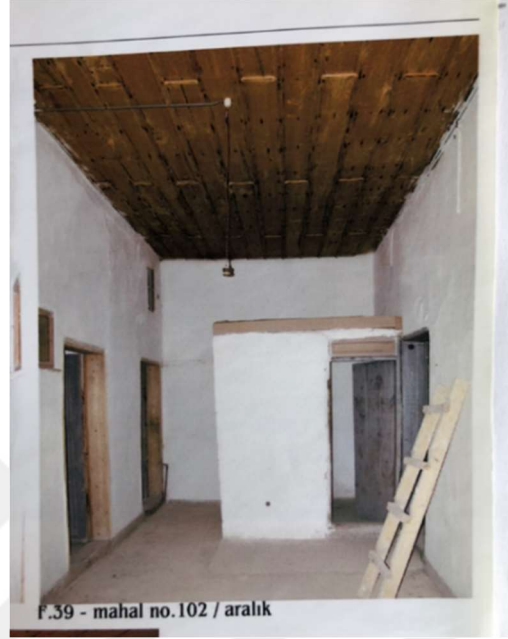
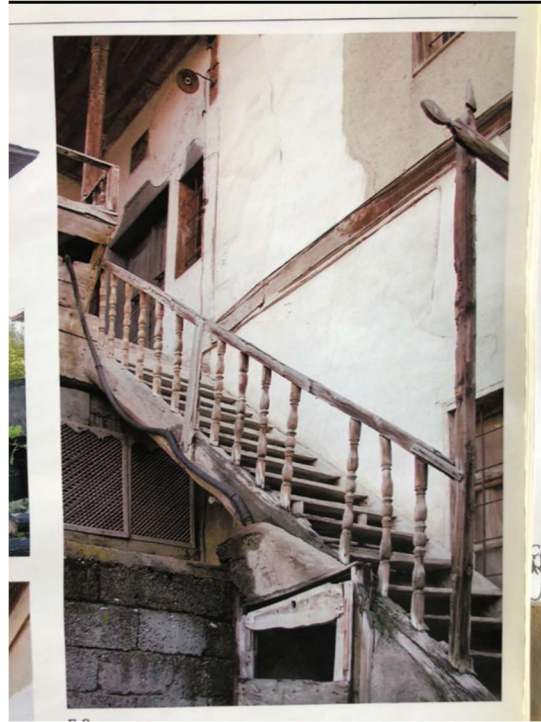
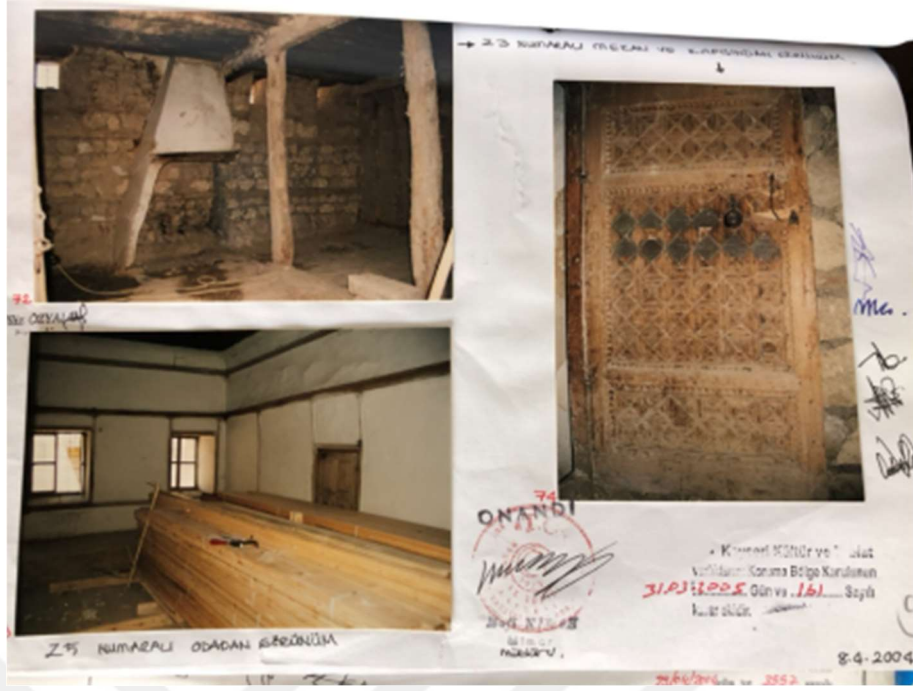
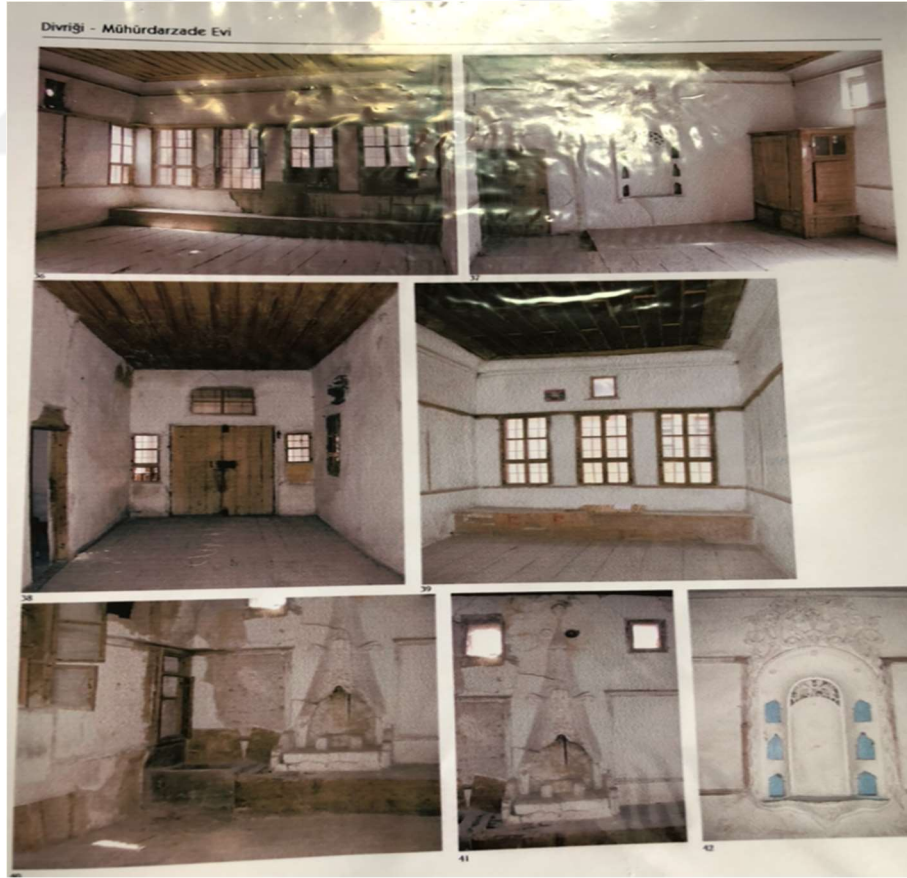
Yukarıda belirttiği gibi konağın iç kısmındaki kullanıcının ihtiyaçları doğrultusunda ocaklar ve nişler eklenmiştir. Sivas Koruma Kurulu'ndan edilen belgeler doğrultusunda önceki restorasyondan önceki değişimleri, bozulmaları ve sıkıntıları tespit edebilmekteyiz (Şekil 2.59-2.62).

Şekil 2.59: Mühürzade Konağı Oda Değişim (Sivas Koruma Kurulu)

Şekil 2.60: Mühürzade Konağı Merdiven (Sivas Koruma Kurulu)

Şekil 2.61: Mühürzade Konağı Zemin kat (Sivas Koruma Kurulu)

Şekil 2.62: Mühürzade Konağı (Sivas Koruma Kurulu)

Belediye denetlemesi bulunmadığı için herhangi bir çalışma uygulanmamıştır. Belediyenin işletmeleri vermeleri ve burada ocak vs. işlerinde kullanılması ahşap

binada içeride fazla nem ve ısı yayılımına yol açmaktadır. Bundan dolayı ahşapta bozulmalar görülmektedir. İç mekanda tadilatlar yapılsa bile eskisi gibi olmayacağını ve kullanımının yanlış olduğunu çıkarabiliyoruz. Ahşap sütun, kiriş, duvar ve merdivenlerde bozulmalar gözle görülür şekildedir.

Mutfak kısmında kiler ve ambar tarafı restorana uygun yapılmıştır. Sofa kısmı yeniden yapılandırılmıştır. Ahşap merdivenler yeniden işlevlendirilmiştir. Restorasyon sürecinde tavandaki süslemeler restore edilmiştir. İçerideki tüm detaylar yeniden işlevlendirilmiştir [3].

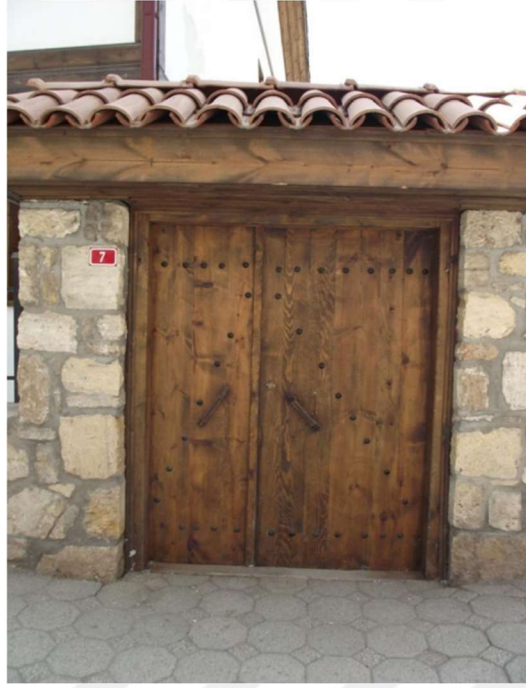
Kırma çatı yapılıdır. Bodrum kat iç sofalı, bir ve ikinci kat da iç sofalı plan özelliği göstermektedir. Evin bahçe tarafına boş alana banyo ve hela eklenmiştir. Yapı bir avlu içinde yer almaktadır. Bu avluya çift kanatlı ahşap kapı ile girilir (Şekil 2.68).

**Şekil 2.66:** Terzioğlu Konağı Giriş Kapısı

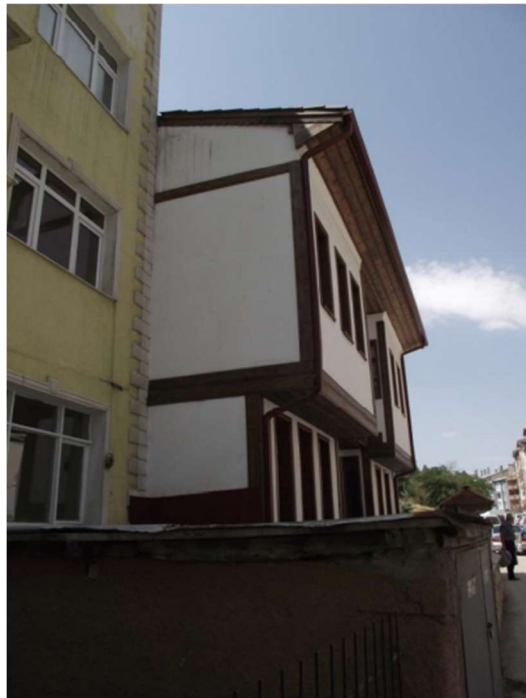
Konutun kuzeydoğusu yan taraftaki yapıyla bitişik özelliğindedir. Güney ve kuzeybatı cepheleri ise bahçeye yöneliktir. Konutun asıl cephesi olan kuzeybatılı kısmında avlu duvarının hemen önünden geçmektedir (Şekil 2.67). Yapının kuzeydoğusu cephesi sağır bırakılmıştır ve bu cepheye bitişik bir yapı yer almaktadır (Şekil 2.68).

**Şekil 2.67:** Terzioğlu Konağı Kuzeybatı Cephesi

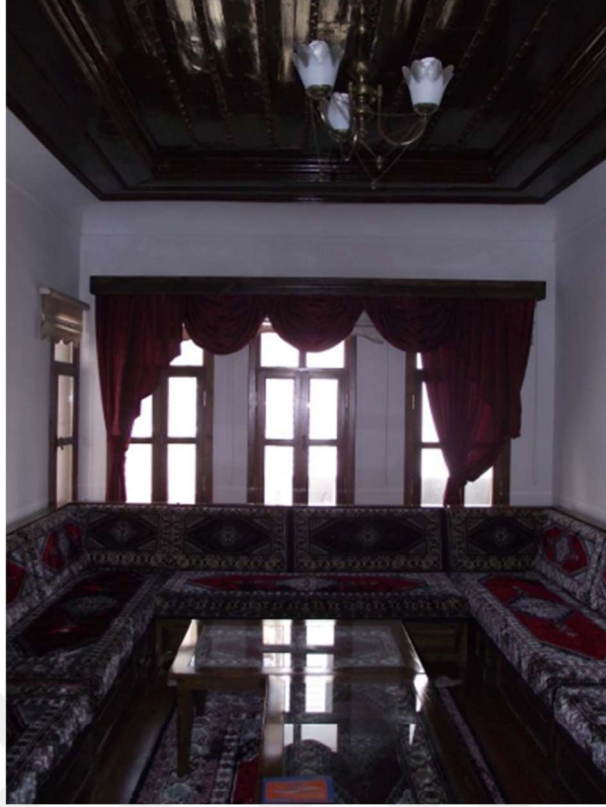
Sofanın güneydoğu bölümünde kuzeydoğu ve güneydoğu duvarlarına simetrik olarak yerleştirilmiş. Sofanın güneybatısında 2 adet oda bulunur. Bu odaların arasında yine merdiven boşluğu yer almaktadır. Birinci kat sofasının iki bölümü de düz tavanlıdır ve zeminleri ahşap kaplıdır. İkinci kat sofasının birinci bölümünün güneydoğu köşesinden ahşap kapı girilir. Odanın kuzeydoğu duvarının kuzeybatı köşesinde dikey dikdörtgen biçimli diğer pencerelere oranla daha küçük boyutlu olan bir pencere vardır. Odanın kuzeybatı duvarında da simetrik olarak yerleştirilmiş dikey dikdörtgen biçimli üç pencere yer almaktadır (Şekil 2.72). Odanın tavanı tekne tavan özelliğindedir, zemini de ahşap kaplıdır (Şekil 2.73).

Şekil 2.72: Terzioğlu Konağı Sofa odası
