**TARİHİ SİVAS KONAĞLARI'NIN PLAN ŞEMALARI BAĞLAMINDA  
KORUNMUŞLUK DÜZEYLERİNİN BELİRLENMESİ/DÜZENLENMESİ**

**ÇANKAYA ÜNİVERSİTESİ**

**Yüksek Lisans**

### **EVALUATION OF THE CONSERVATION STATUS OF HISTORICAL SİVAS MANSIONS**

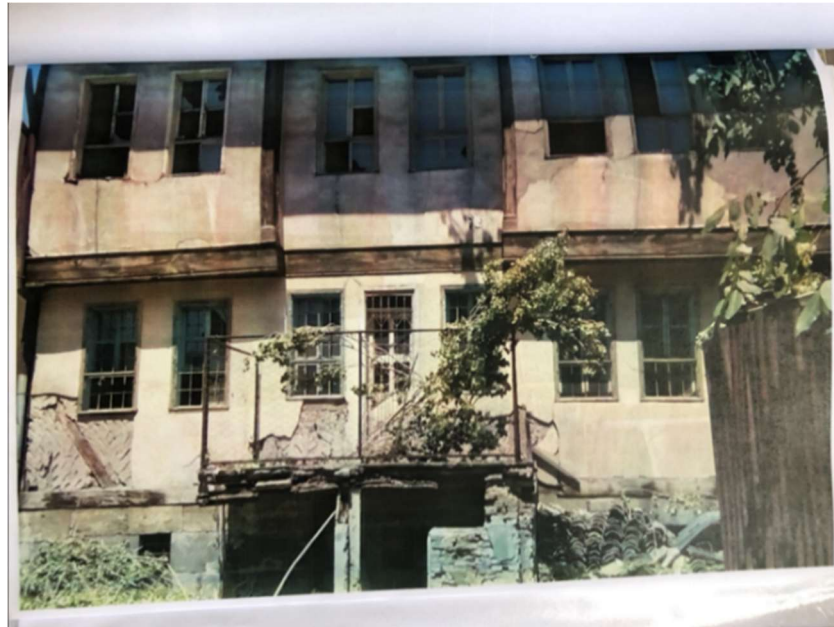
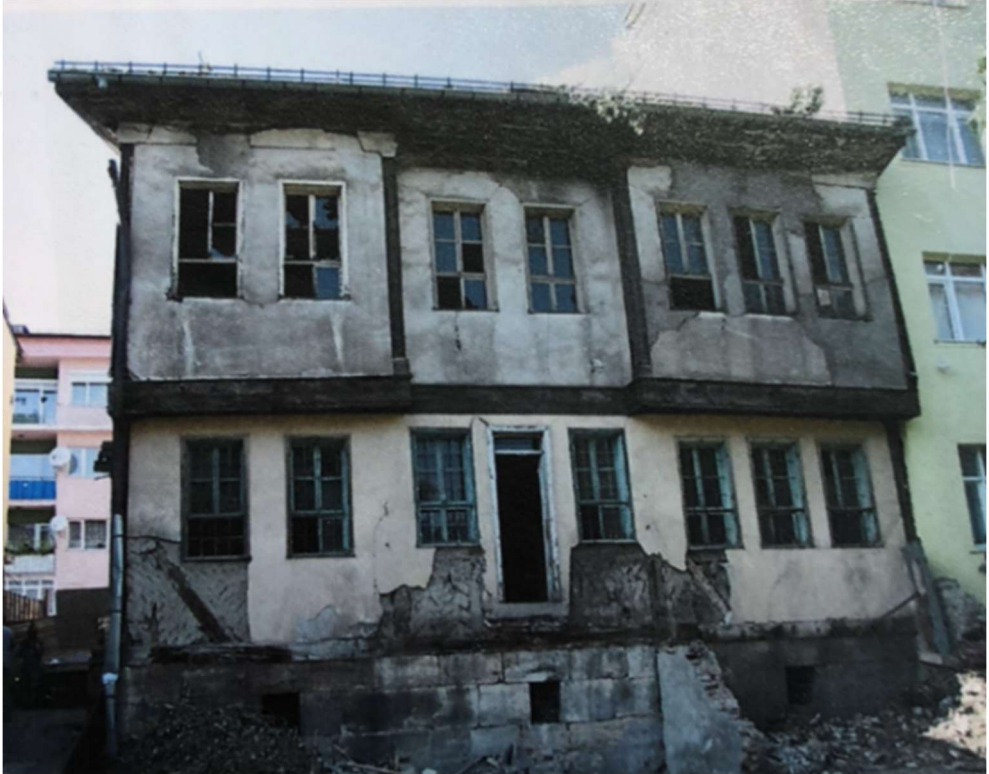
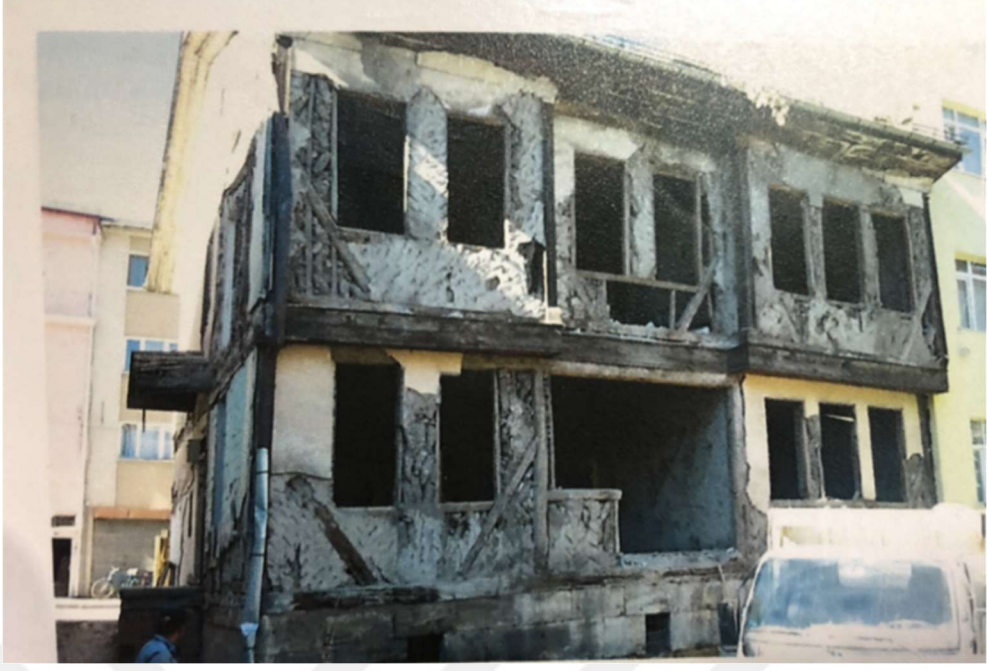
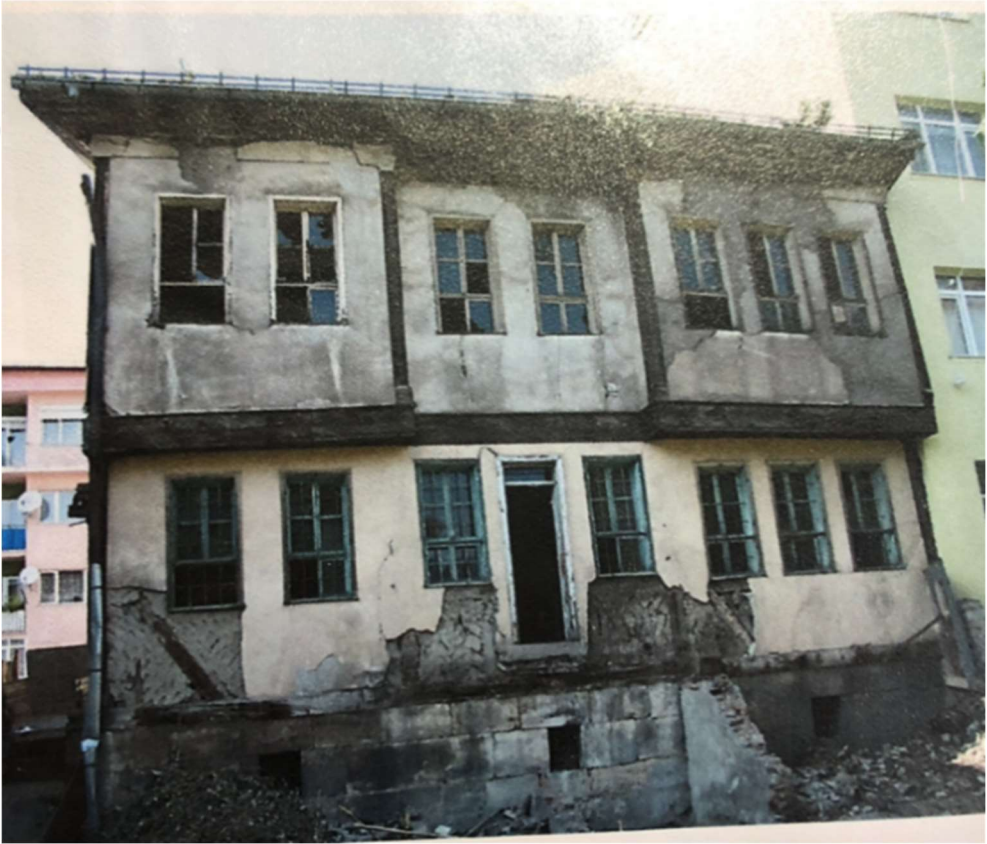
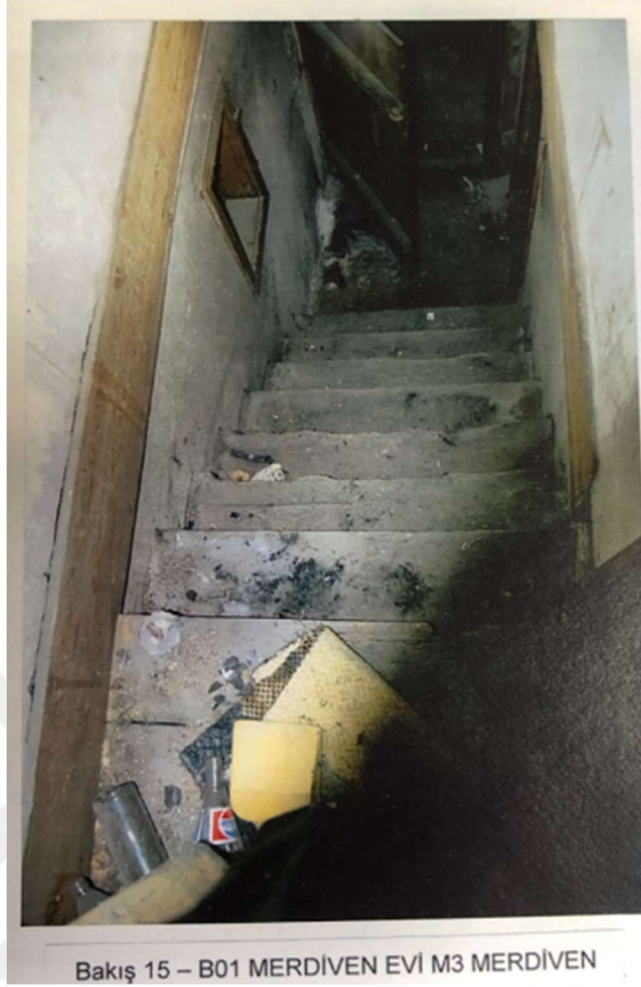
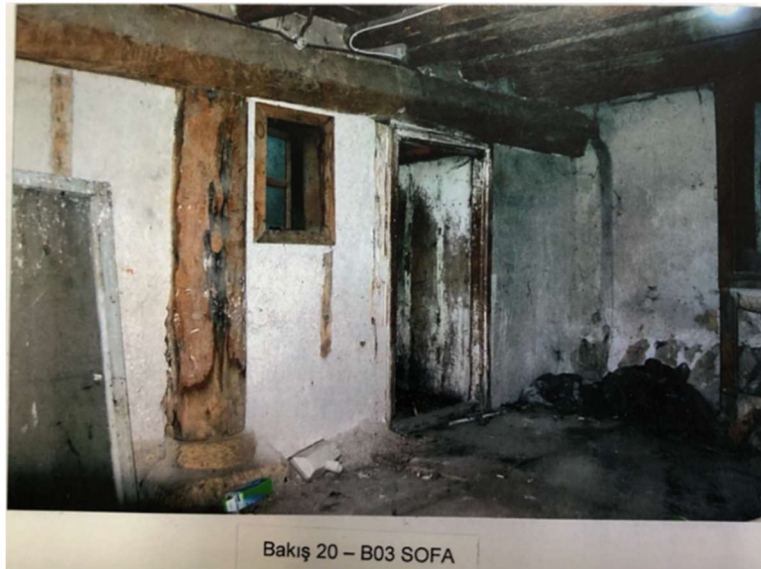
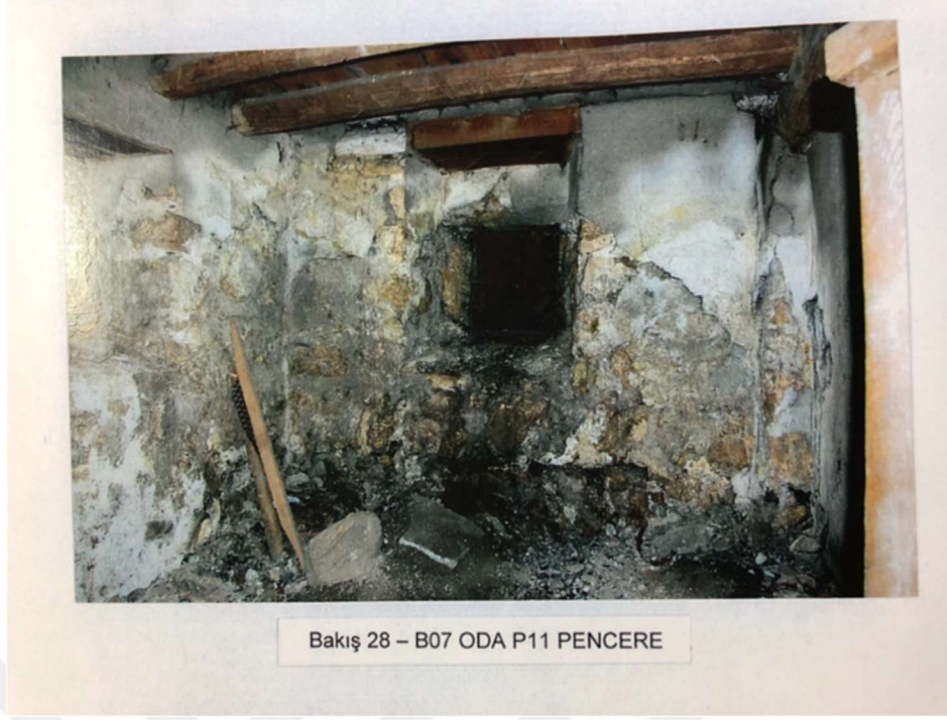
çökmüştür. Evin cephelerinde çok fazla bozulmalar meydana gelmiştir. Zemin kısımları tamamen zarar görmüştür. Orta kısımda bulunan niş kısmının plan yapısı değiştirilerek tuvalet yapılmıştır. İçeride bulunan sedir ve benzeri alanlar tamamen kaldırılmıştır. Cephelerinde çoğu yerinde pencereler kapatılmıştır. Burada zeminde değişiklik yapılmamış olduğu gibi bırakılmıştır. Giriş kısmının sağ tarafında mutfakın yeri değiştirilmiştir. Coğu kısmında önceki kullanıcılarında kendilerine göre değişiklik yaptığını anlaktayız. Fakat yapının yapıldığı yıllardaki planlarına ulaşılmadığı için ne derece yapıldığını tespit edememekteyiz. ikinci restorasyon sürecine bakıldığında ilk yapılanın aksine düzeltmeler yapılmıştır. Merdiven kısmı tamamen yenilenmiştir. İçeride mutfak kısmı ulaşılabilen ilk plan halini almıştır. Zeminlerde değişiklik yapılmıştır. Burada ahşap yerine daha çok laminantlar kullanılmıştır. Mutfak kısmı eski yerine alınmıştır fakat zemini ve duvarları seramik ile kaplanmıştır. Arka kısmında bulunan ve tamamen yıkılan merdiven yeniden eklenmiştir. Tuvalet kısmı değiştirilmemiştir. İhtiyaçlara göre farklılık göstererek eklentiler kaldırılmıştır. Cepheler yeniden düzenlenmiştir. Yapılan düzenlemelerde dolaplar yerine alınmıştır. İşlev değişikliği yapılan yerlerde müdür odaları ve tuvalet gibi eklentiler yapılmıştır.

Yapılan fotoğraflandırmalar üzere evin harabe olduğu belli olmaktadır [13], (Şekil 2.74-2.78).

**Şekil 2.74:** Terzioğlu Konağı Eski Hali(Sivas Koruma Kurulu)

Şekil 2.76: Terziođlu Konađı Eski Hali (Sivas Koruma Kurulu)

Şekil 2.77: Terzioğlu Konağı Eski Hali (Sivas Koruma Kurulu)

Şekil 2.78: Terzioğlu Konağı Eski Hali (Sivas Koruma Kurulu)

Şekil 2.79: Terzioğlu Konağı Eski Hali(Sivas Koruma Kurulu)

Şekil 2.80: Terzioğlu Konağı Eski Hali(Sivas Koruma Kurulu)

Şekil 2.83: Terzioğlu Konağı Eski Hali(Sivas Koruma Kurulu)

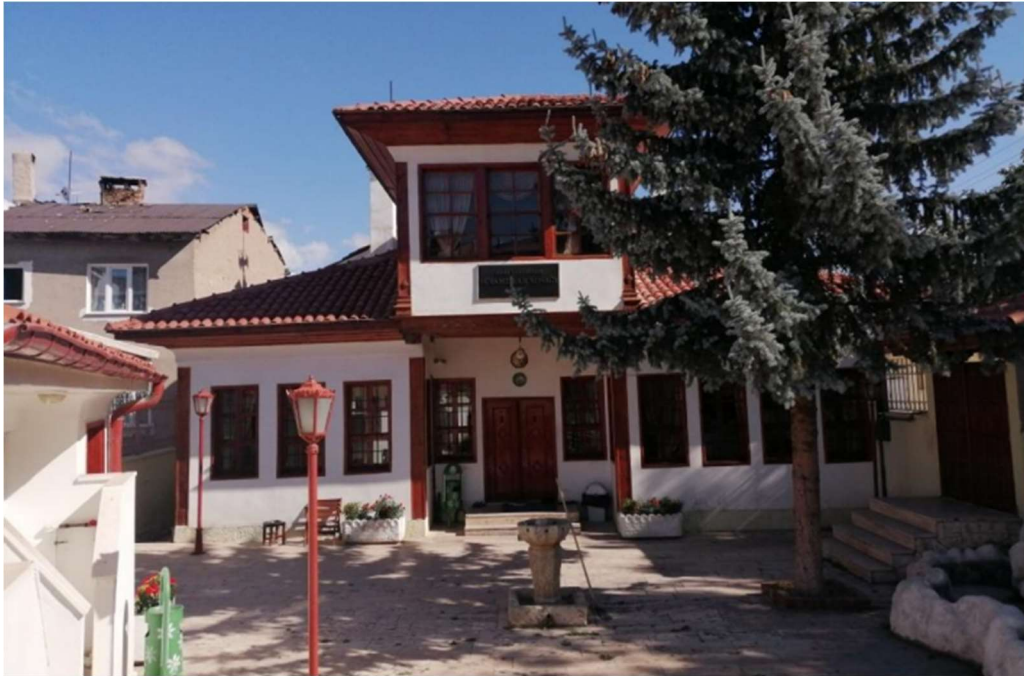
Sivas'ın İnönü mahallesinde bulunmaktadır ve Kanuni Sultan Süleyman'ın başımamı olan Ali Babaya ithafen 1897 yılında yaptırılmıştır. Kanuni'nin ölümünden sonra Ali Baba Sivas'a gönderilmiştir. Ali baba zaviyesinin kuzey tarafından birleşik olarak yaptırılmıştır. Ali Baba'nın ölümünden sonra Şeyh Ali Efendi'ye devrolunmuştur. Konak 1925 yılına kadar tekke ve zafiyet olarak kullanılmıştır. Sonrasında tekke ve zaviyelerin kapatılması Kanunu'yla ev olarak kullanılmıştır. Daha sonrasında ev olarak kullanılan evde Mehmet Nuri Susamış ve oğulları yaşamıştır. 1990 yılına kadar ikamet edilen evde 1996 yılında belediye tarafından restorasyon edilmiştir. Konak kuzeybatı-güneydoğu cephelidir. Konut taş temel üzerine ahşap karkas arası kerpiç dolgu olarak inşa edilmiştir ve içten çamur dıştan beton sıvalıdır. Yapıda; pencere şebekelerinde, kapılarda, merdiven ve silmelerde, tavanlarda ve zeminlerde ahşap malzeme kullanılmıştır [11], (Şekil 2.85).

**Şekil 2.85:** Susmamışlar Konağı Ana Cephe

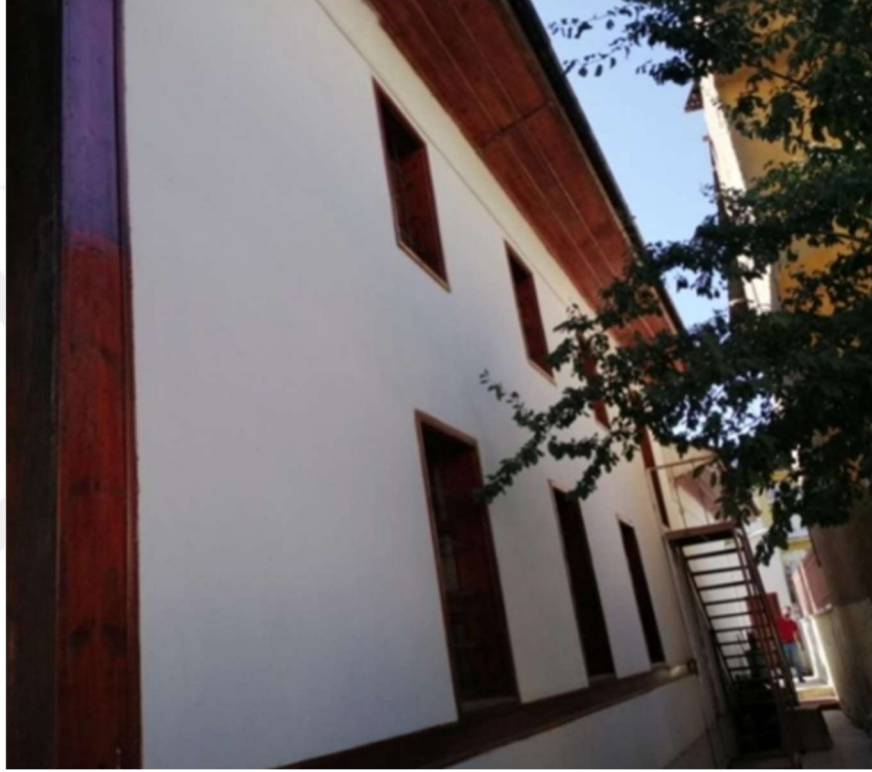
Şekil 2.86: Susamışlar Konağı Kuzey cephesi

Konağın güneybatısı yola bakmaktadır diğerleri ise avluya bakmaktadır. Konağın kuzeydoğu cephesinde 3 adet pencere yer alır. Kuzeydoğu alanında birinci katında semahaneye açılan bir kapı mevcuttur. Bu kapıya merdivenle geçilir. Konağın güneydoğu cephesinde dikdörtgen formu üç pencere bulunmaktadır [11], (Şekil 2.86).

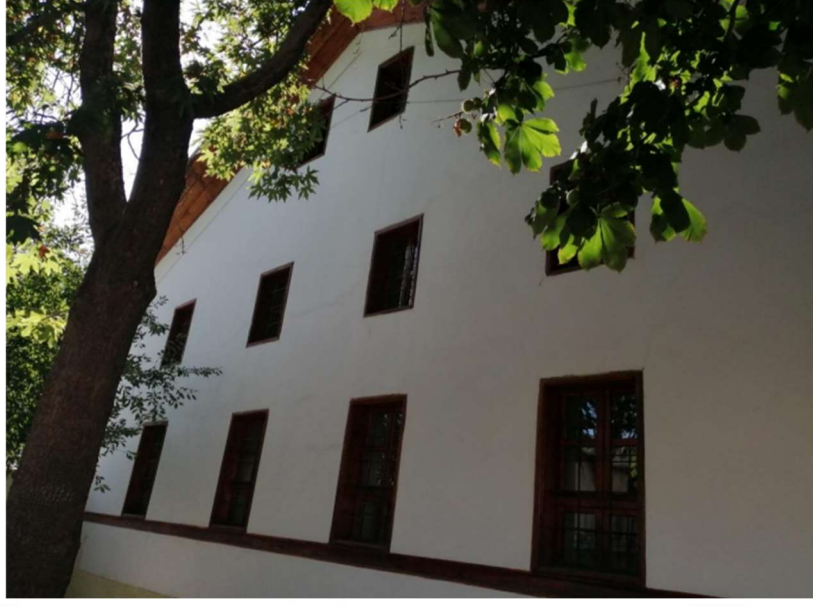
**Şekil 2.87:** Susamışlar Konağı Batı cephesi

Yapının hemen güneydoğu kısmında zemine simetrik olarak konumlandırılmış dikdörtgen biçimli dört pencere yer alır. Konağın çatı katında kare formu iki pencere yer alır. Yapının güneybatı cephesinde uzun, ince formu dört pencere yer alır. 825. Konutun ana cephesi olan kuzeybatı cephesinin ortasında ahşap kapı ile ana giriş kapısı vardır. Kapı eski Osmanlı süslemelerine mevcuttur. Kapının yer aldığı bu cephede bir adet niş bulunmaktadır. Bu nişin iki yanında olacak şekilde dikdörtgen formu pencere yer alır. Konağın kuzeybatı cephesine simetrik olarak yerleştirilmiş kapı bulunur. Bu kapının iki tarafında pencere bulunur [4], (Şekil 2.87).

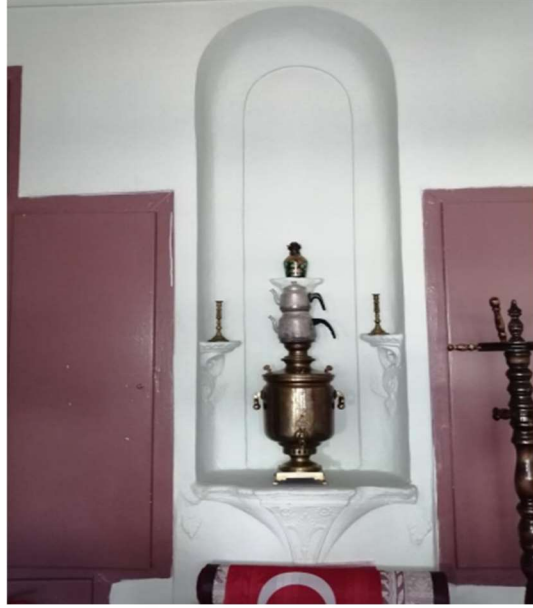
Zemin kat sofanın güneyinde bulunan kapı ile diğer odaya geçiş yapılır. Bu odanın kuzeydoğu duvarında dikdörtgen biçimli pencere yer alır. Bu odada üç adet şerbetlik mevcuttur (Şekil 2.90). Şerbetlik bulunan odada iki adet dolapta yer alır (Şekil 2.91). Odanın iki tarafında karşılıklı olarak sedir yer alır. Oda düz tavanlıdır, odanın zemini ise ahşap kaplıdır.

**Şekil 2.90:** Susamışlar Konağı Şerbetlik

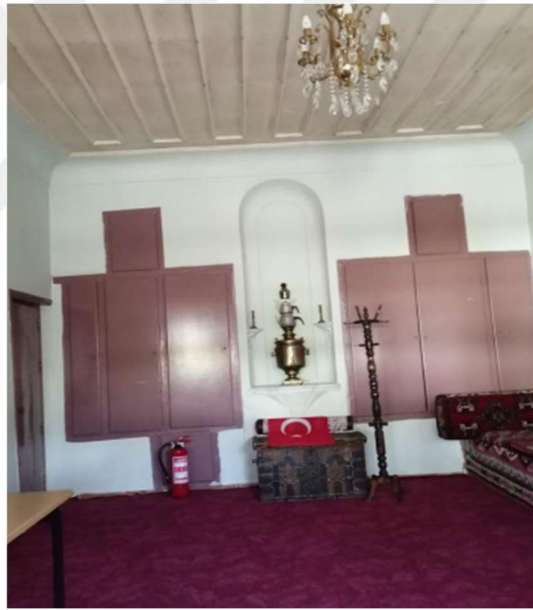
**Şekil 2.91:** Susamışlar Konağı Dolap Nişi

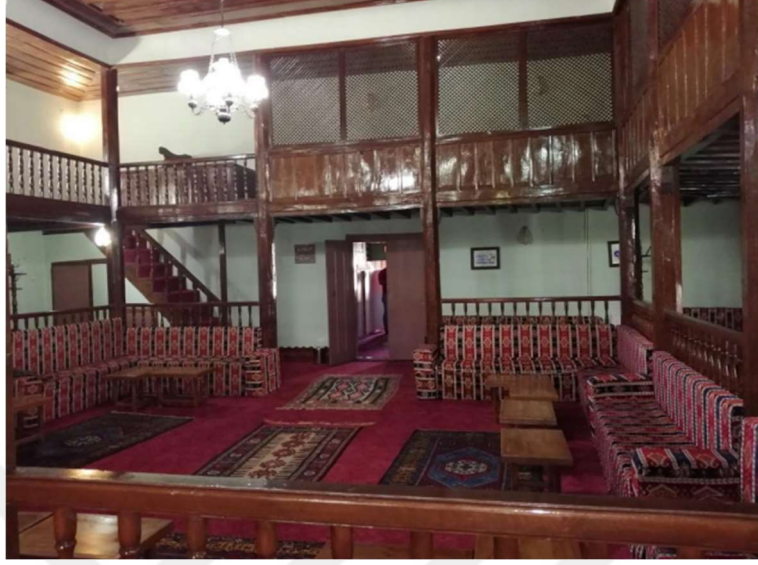
Zemin kat sofada bulunan kapı ile semahaneye girilir. Semahane iki katlıdır. Semahaneni kuzey kısmında ahşap parmaklıklarla sınırlanmış mahfil bulunur. Semahanenin duvarında birinci kata çıkılan ahşap merdiven yer alır (Şekil 2.92). Semahanenin kuzey kısmında dikdörtgen biçimli üçer pencere yer alır. Güneybatı kısmında ahşap kapı ile girilen çilehane kapısı bulunur. Bu çilehane de bir dolap ve dolabın önünde seki yer alır. Çilehane ters tavanlıdır zemini ise ahşaptır. Semahanenin

Şekil 2.92: Susamışlar Konağı Üst kat Görüntüsü

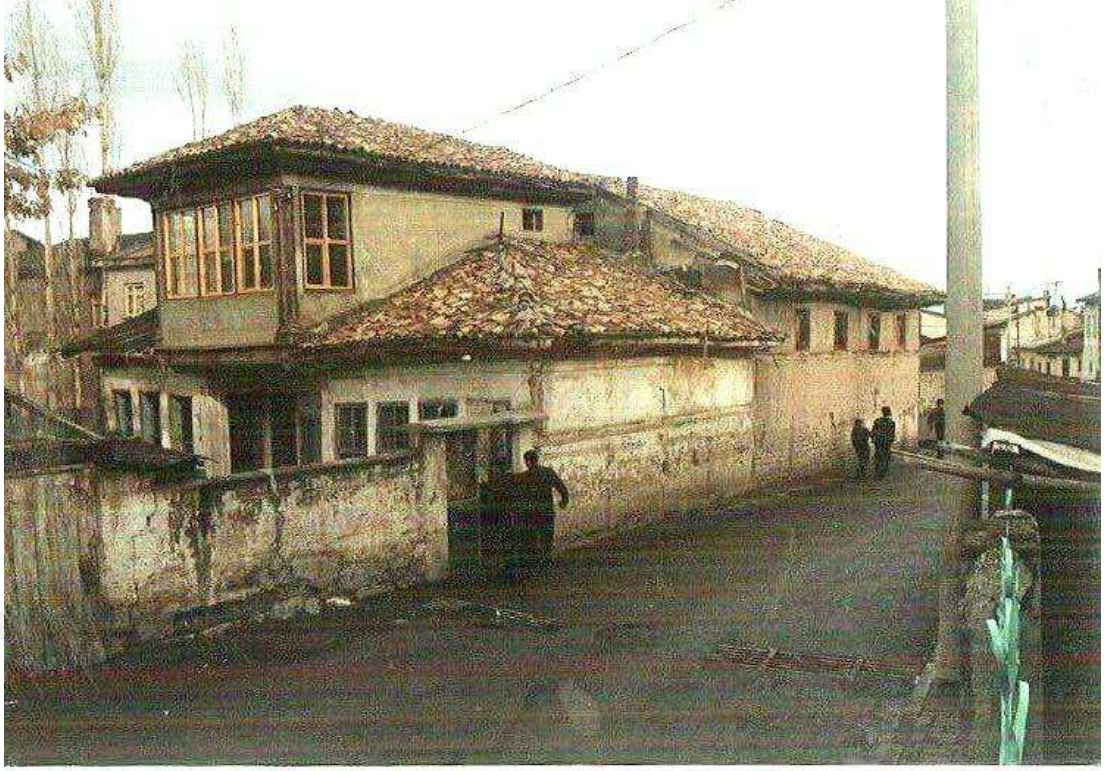
Şekil 2.95: Susamışlar Konağı Eski Hali(Sivas Koruma Kurulu)

Susamışlar konağı 1990 yılına kadar bir fiil kullanılmıştır. Bundan dolayı çok fazla restorasyona uğramamıştır. 1990-1996 yıllarında kullanılmadığı için o dönemde hasara uğramıştır. Sonrasında belediye devrolması ile ilk defa resmi olarak restorasyon sürecine girmiştir.

Konak temeli taş örgülü, bodrum kat üzerine iki katlı olarak yapılmıştır. Çatısı kiremit kaplı, tipik Sivas evidir. Ahşap dikme araları kerpiç dolgulu ve üzeri kireç sıvalıdır. Çatısı alaturka kiremitle kaplanmıştır.

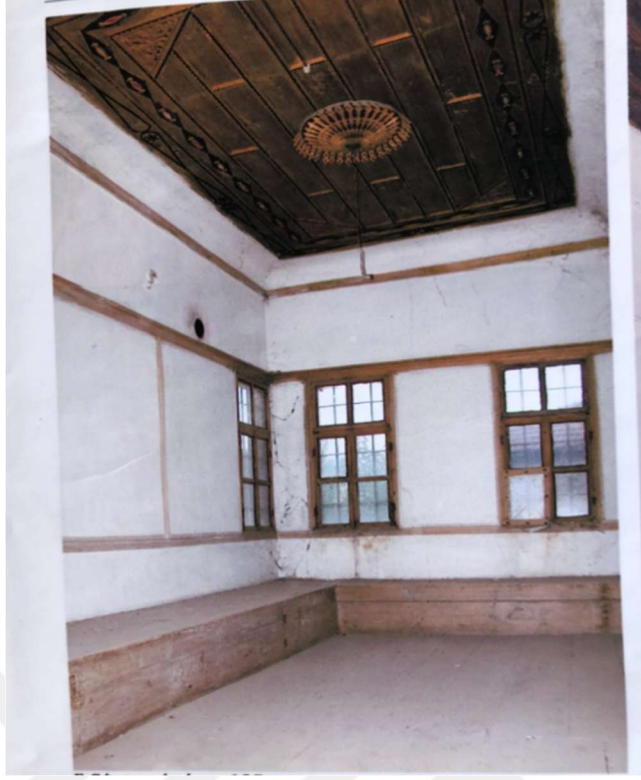
Şekil 2.97: Susamışlar Konağı Tavan Ekelenen Alan(Sivas Koruma Kurulu)

İkinci restorasyon srecinden sonra burada kafe olarak iřletileceęi iin ieri alanda deęiřikler yapılmıřtır. İlk olarak gze arpan deęiřiklik kafede oturma alanı olarak dzenlenen i kısımlardır. Burada yapılan dzenlemek ile ieride tuvalet ve banyo eklentisi yapılmıřtır. Bu restorasyon srecinde dzenleme yapılırken restorasyon olarak alıřtıracaaęı iin ieride tuvalet ve banyo kalmıřtır. Boruların dzenlemesi ile birok zeminde tahribat oluřmuřtur. Bunu engellemek ve orijinal grnm saęlamak iin bařka konaklarından ahřap eklentiler getirilmiřtir. Mutfak kısmı biraz daha teferruatlı olması aısından biraz daha bytlmřtir. Ve ocak kısmı deęiřtirilmiřtir.

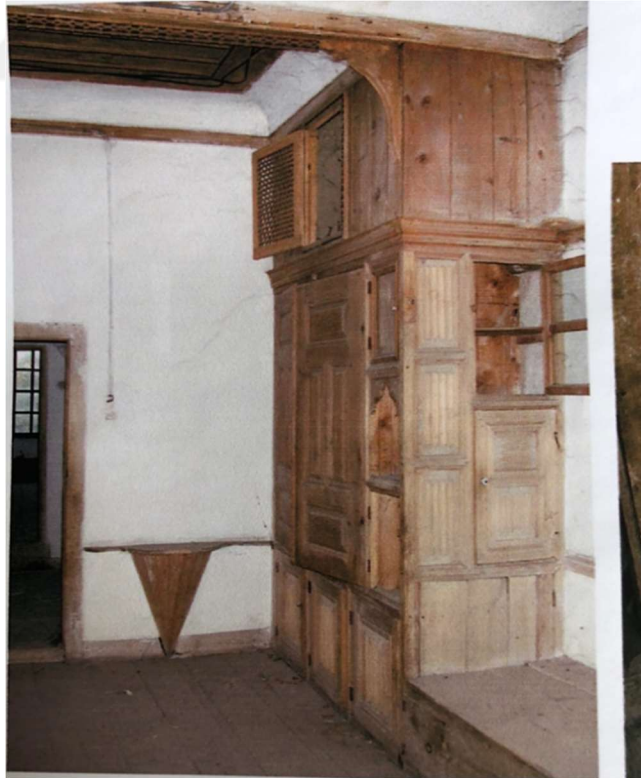
Şekil 2.98: Susamışlar Konağı Dolap Düzenlemesi (Sivas Koruma Kurulu)

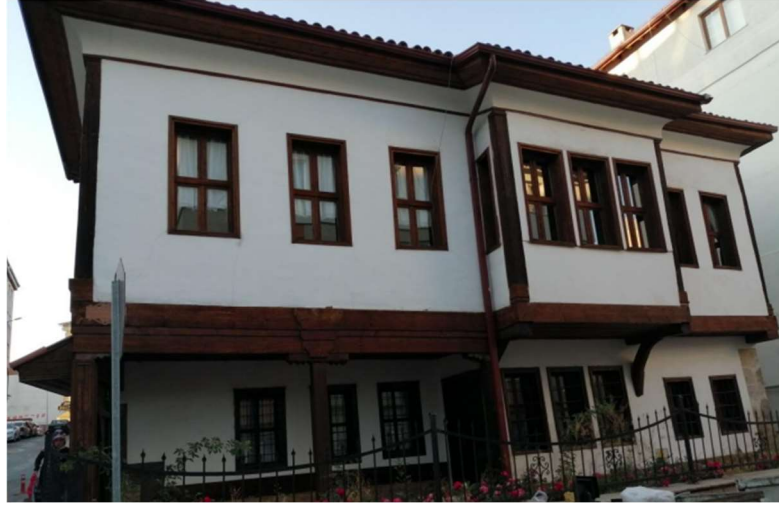
**Şekil 2.99:** Kolağası Konağı Güney Cephe

Mimari Özellikleri: Konağın güney doğrultulu olup dikdörtgen planlıdır. Konağın zemin+1 katlıdır. Çatısı yapısı beşik örtülüdür. Konağın zemin katı ve birinci katı iç sofa özelliği göstermektedir. Konağın bahçe avlu bulunmaktadır. Konağın güneybatı kısmından ahşap bir kapı ile avluya girilir.

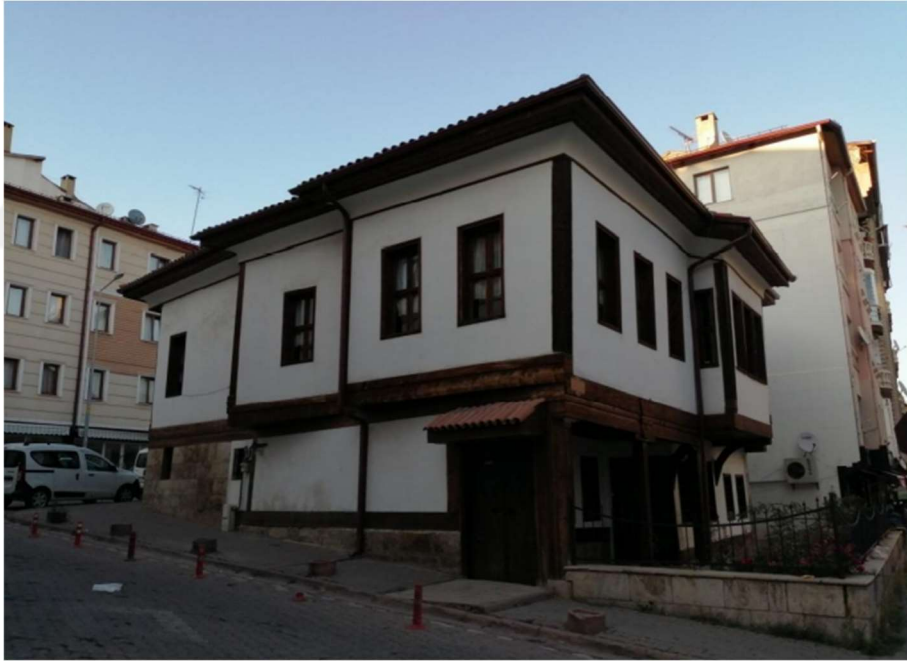
**Şekil 2.101:** Kolağası Konağı Doğu cephesi

Yapının güney cephesi çıkma yapılarak biraz daha genişletilmiştir. Bu genişletilen alanda batı alanında zemin kata girişi sağlayan kapı bulunmaktadır. Genişletilen Kısımın doğusunda diğer pencerelere bakıldığında daha küçük olan kare formlu iki pencere bulunmaktadır. Bu pencereler ile aynı cephede bulunan sağ ve solu olmak üzere toplamda 6 tane pencere bulunmaktadır. Bu cephede ahşap payandalı bir çıkma bulunmaktadır. Bu çıkmanın cepheye bakan kısmında dar pencere bulunmaktadır. Çıkmanın batısında üç, doğusunda da iki dikey dikdörtgen formlu pencereler vardır. Yapının batı kısmında zemin katında dikdörtgen biçimli küçük iki pencere bulunmaktadır. Bu cephede gönye çıkma bulunmaktadır. Bu çıkmanın hemen sağ, orta ve sol kısmında bulunan toplamda dört adet pencere bulunmaktadır. Bu çıkmanın cepheye bakan iç yüzeyinde ise dikey dikdörtgen biçimli dar birer pencere vardır (Şekil 2.101).

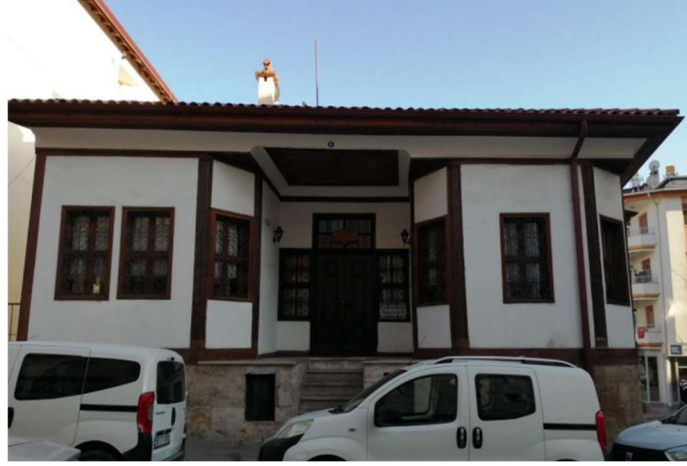
Yapının ana cephesi olarak varsayılan kuzey cephesinde toplamda beş adet pencere bulunmaktadır. Ana giriş kapısı iç girintili olarak tasarlanmıştır. Ana cephenin merkezinde taş merdiven ile ulaşılan ahşap ana giriş kapısı bulunmaktadır. Kapının üzerinde hemen bir pencere bulunmaktadır. Ana cephede toplamda iki adet pencere bulunmaktadır. Ana cephenin kuzeyinde dikey formlu bir pencere bulunmaktadır (Şekil 102).

**Şekil 2.102:** Kolağası Konağı Kuzey Cephesi

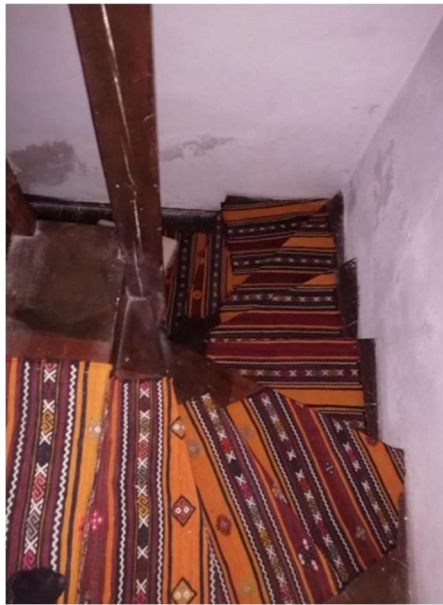
Birinci kat sofanın doğu tarafındaki duvardan ahşap bir merdivenle yapının zemin katına ulaşılır (Şekil 2.103). Buradaki hol merdiven boşluğu şeklindedir. Bu holün batı duvarındaki ahşap kapı ile zemin kat sofasına girilir. Bu sofanın hemen doğusunda bir oda bulunmaktadır. Sofanın güney kısmında simetrik olacak şekilde dikdörtgen formlu üç pencere yer alır (Şekil 2.104).

**Şekil 2.103:** Kolağası Konağı Zemin kata inilen kapı

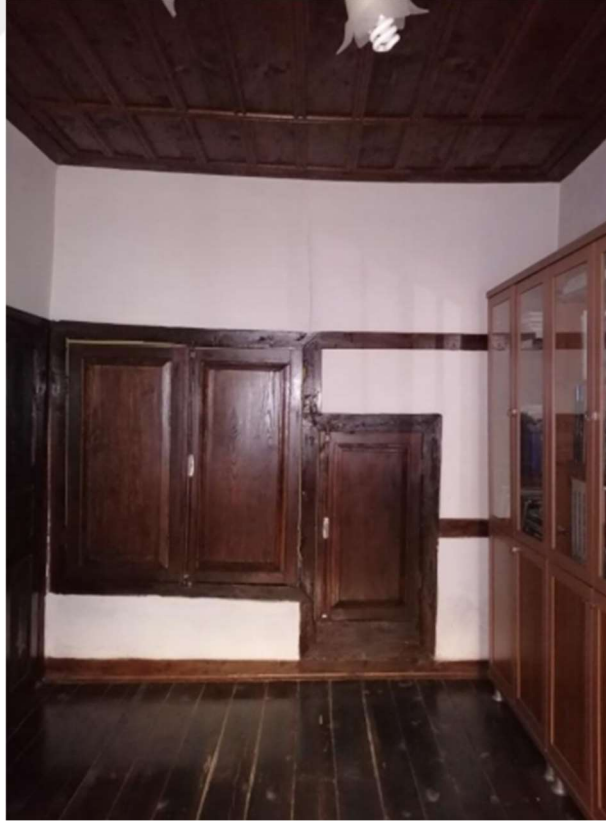
Sofanın batı kısmında zemin kata dışarıdan giriş yapılan bir kapı mevcuttur. Bu odanın tavanı düz, zemini ise ahşaptır. Zemin kat sofanın doğusunda bulunan ahşap kapı ile odaya girilir. Odanın batı duvarında küçük bir kapı bulunmaktadır. Girilen odanın kuzey duvarında ahşap kapaklı niş, hemen doğusunda ise yine ahşap kapaklı bir dolap bulunmaktadır (Şekil 2.105).

Şekil 2.105: Kolağası Konağı Zemin Katındaki Odanın Nişi

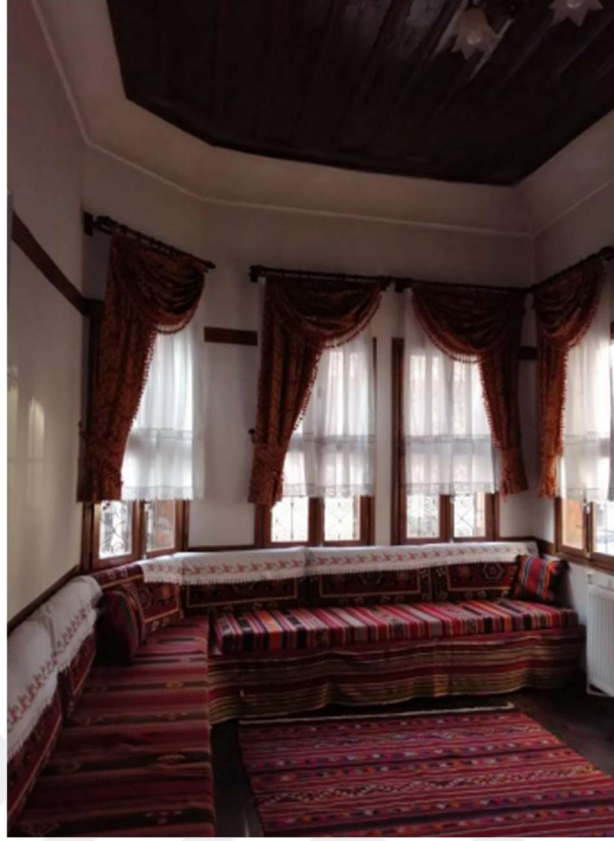
**Şekil 2.109:** Kolağası Konağı 1. Katın Kuzeydoğusundaki Oda

Bu kapının iki yanında dikdörtgen formlu birer pencere bulunmaktadır. Sofanın batı duvarından dikey dikdörtgen biçimli dar bir pencere bulunur. Buradan farklı bir odaya geçiş yapılmaktadır. Bu odanın tavanı düz, zeminleri ise ahşaptır. Birinci kat sofanın doğu duvarındaki kapı ile doğu odasına giriş yapılır. Bu odanın içinde duvar boyunca bulunan bir sedir vardır. Odanın kuzey duvarında dikdörtgen biçimli pencere bulunur. Doğu duvarında dikey dikdörtgen biçimli pencereler mevcuttur (Şekil 109). Odanın zemini ahşap tavanı ise düzdür.

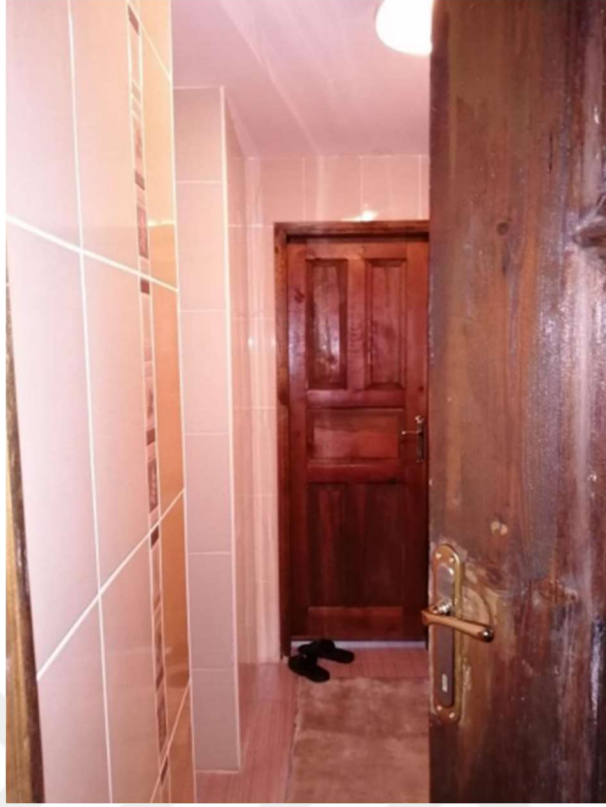
Şekil 2.112: Kolağası Konağı 1. Kat Helası

Birinci kat sofanın doğu duvarında ahşap kapı ile diğer odaya geçilir. Bu odanın kuzey duvarında iki yüklük nişi bulunmaktadır (Şekil 2.113). Bu odanın içinde bir pencere bulunmaktadır. Odanın tavanı düz, zemini ise ahşaptır. Birinci kat sofanın batı duvarındaki ahşap kapı ile batı odasına girilir. Bu odanın güney kısmında üç pencere bulunur. Odanın batı duvarında aynı formlu iki pencere daha bulunmaktadır. Odanın tavanı düz zemini ise ahşaptır. Birinci katın batı duvarındaki kapı ile tuvalete girilir (Şekil 2.110). Tuvaletin batı köşesinde bir adet pencere bulunur. Tavanı betondur, zemini ise fayans kaplıdır. Birinci kat sofasının batı duvarının kuzeyindeki ahşap kapı ile batı odasına girilir. Odanın doğu duvarında ahşap çerçevelerle yuvarlak kemer formu içine eşkenar dörtgen formu oluşturulmuş bir Şerbetlik detayı mevcuttur (Şekil 2.111). Odanın güney duvarında da doğu duvardaki formda bir Şerbetlik detayı vardır. Odanın batı duvarında dikey dikdörtgen biçimli bir pencere yer alır. Odanın kuzeybatı köşe duvarında dikey dikdörtgen biçimli bir pencere vardır. Bu pencerenin tam simetriğinde aynı özellikte bir pencere daha bulunmaktadır (Şekil 2.112). Odanın tavanı düz tavanıdır. Zemini ise ahşap kaplıdır.

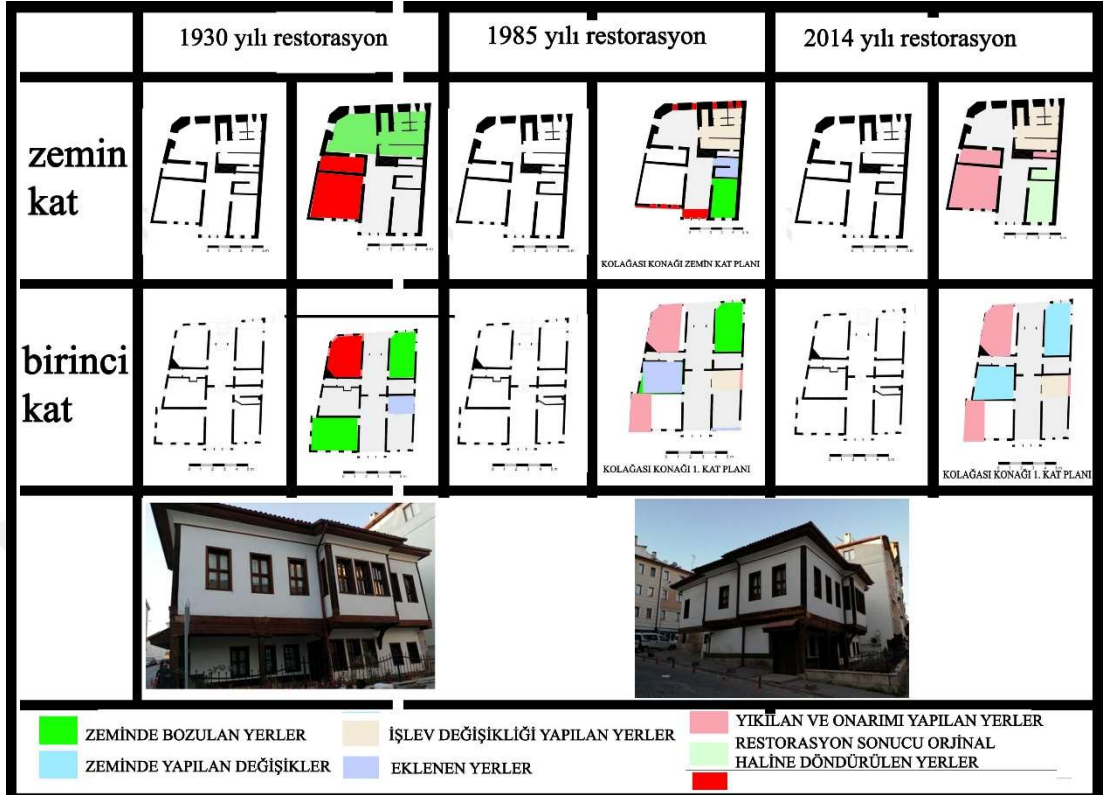
Şekil 2.114: Kolağası Konağı Plan İnceleme

Etrafında yüksek konut olmaması ve yapışık bina olmaması ayakta kalmasına bir nebze olsun yardımcı olmuştur. Fakat korunmasız ve etrafı duvar ile çevrili olmaması zarar görmesine neden olmuştur (Şekil 2.114-2.116).

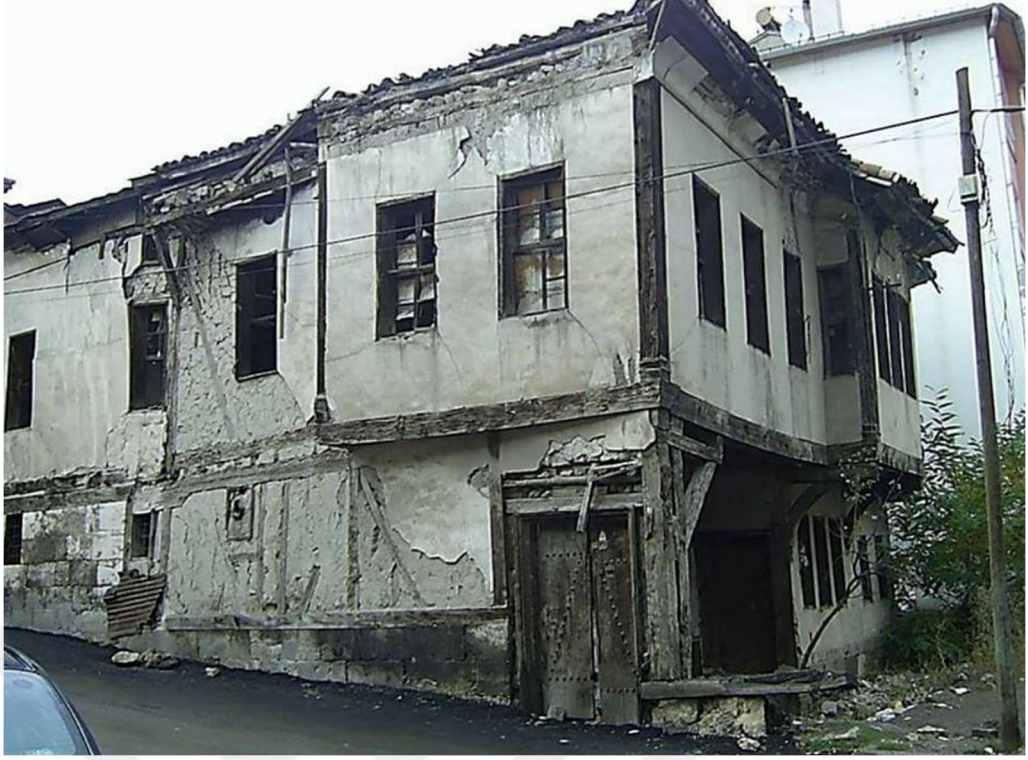
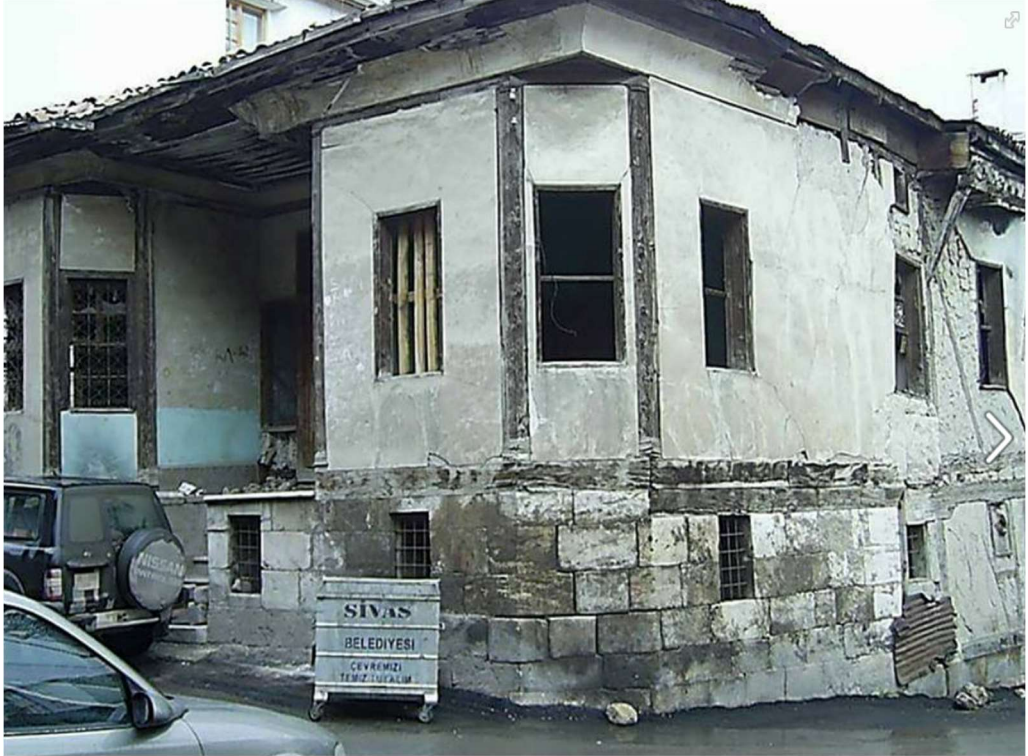
Şekil 2.115: Kolağası Konağı Eski Hali((Sivas Koruma Kurulu)

Şekil 2.116: Kolağası Konağı Eski Hali(Sivas Koruma Kurulu)

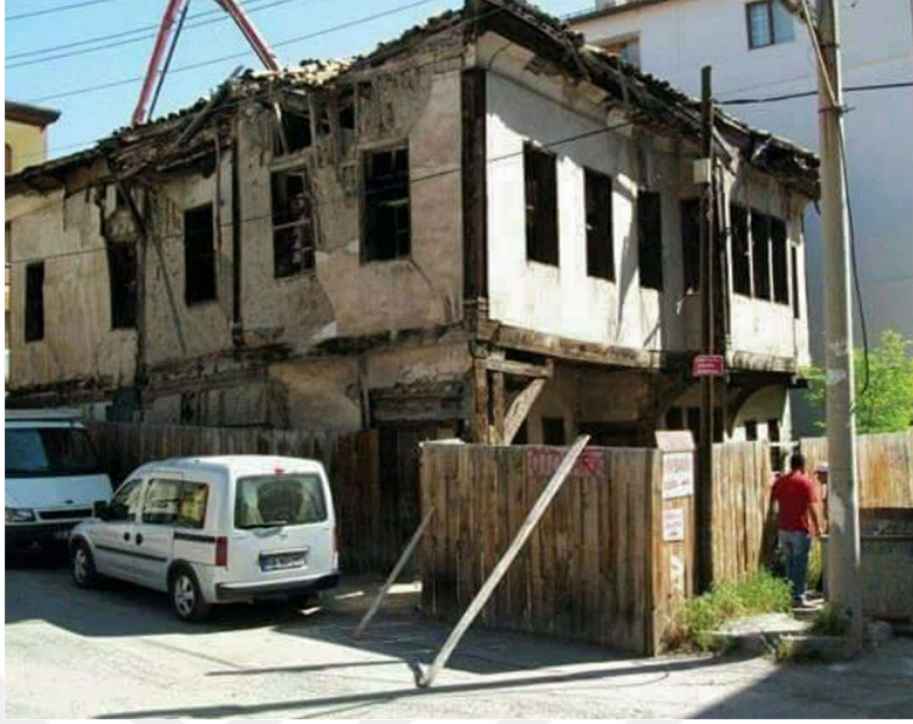
**Şekil 2.117:** Kolağası Konağı Eski Hali (Sivas Koruma Kurulu)

Odalarında bütün duvarlara yazılar yazılmıştır (Şekil 2.120). Dışarıdan bakıldığında tamamen harabe olan bina 2010 yılında restorasyon ile kültür evi olarak kullanıma sunulmuştur. Dış yüzeyindeki yıkılmalar, iskelet sisteminde çökmeler, içerisindeki sonradan eklentilerden dolayı çok zarar görmüştür. Konakta sonrasında yaşayan insanlar mutfak ve tuvalet eklemiştir. İçerisinde zeminde bulunan bütün ahşaplar sökülüştür (Şekil 2.121). Çöplük olarak kullanılmıştır. Kuzeybatıda yer alan odanın dikdörtgen plan şemalı mekânın ahşap döşemesi özgünlüğünü korumuştur. Pencere önünde özgün ahşap sedir kısmı bulunmaktadır (Şekil 2.122). İçeride bulunan kapılar ve pencereler sökülüştür. Fakat bazı alanlarda kırılmış olsa bile parçaları bulunmaktadır (Şekil 2.123). Konağın geneli itibariyle nişler ve dolaplar korunmuştur (Şekil 2.124). Sonrasında eklenen tuvalet ve kazan dairesi için birçok çalışma yapılmıştır. Yapılan çalışmalarda hemen sağ tarafından borular için kazılar yapılmıştır. Tuvalet eklentisi ile bir oda tamamen dönüştürülmüştür. Yapılan restorasyon ile ahşap korkuluklar, silmeler ve zeminler tamamen iyileştirilmiştir. Nişler, dolaplar özgünlüğünü koruyarak yapılmıştır. Yapılan koruma alanında pencerelerin boyutları ile oynama yapılmıştır. Tuvalet olarak düzenlenen kısmın düzenlenmesi yapılmıştır ve iyileştirme yapılmıştır [23].
