**ANKARA-ULUS SÜMERBANK GENEL MÜDÜRLÜK BİNASI'NIN YENİDEN
İŞLEVLENDİRME SÜRECİNİN 20. YÜZYIL MİMARLIK MİRASININ
KORUNMASI BAĞLAMINDA İNCELENMESİ**

ÇANKAYA ÜNİVERSİTESİ
FEN BİLİMLERİ ENSTİTÜSÜ
MİMARLIK ANA BİLİM DALI

YÜKSEK LİSANS TEZİ

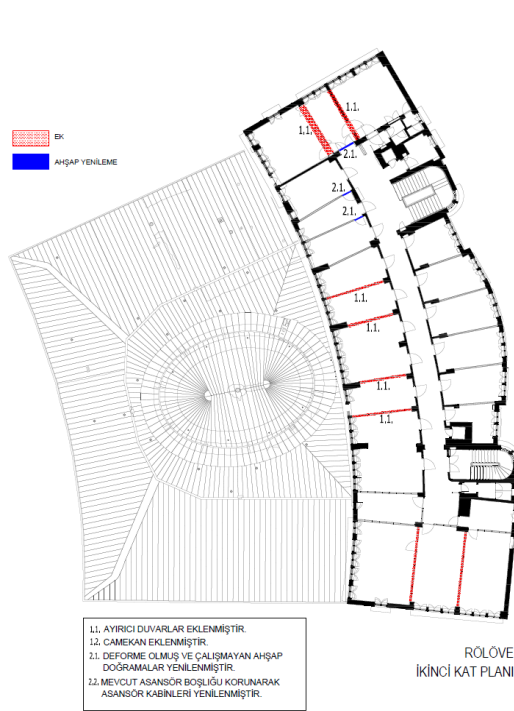
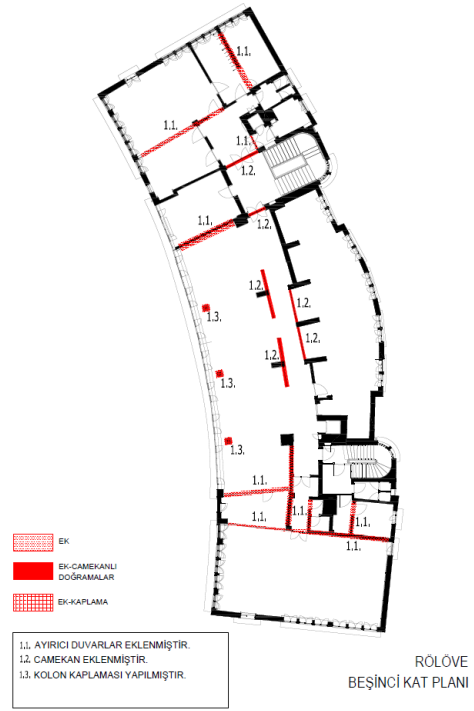
Resim 95: Dördüncü Dönem 5. Kat (Şen, A. 2020)

Yapıya ait dördüncü dönem projesindeki en önemli değişiklik 5. katta terasta bulunan 4 adet oval şeklindeki beton kolonların ahşap kaplama ile kapatılmasıdır. 1.3 ile ifade edilen kısım bu kapatılan yeri göstermektedir. Tavan kısmında bulunan 3 adet açıklık ise asma tavan ile kapatılmıştır. Terasın iç kısmında bulunan boydan camkân kısım kaldırılarak yerine aralarında açıklık olacak şekilde camkânlar eklenmiştir. Yapının özgün halinde oval olan terasın yan kısımlarında bulunan odalar 1.1 ile gösterilen yerlerde ayırıcı duvarlar eklenerek düz duvarlar haline getirilmiştir (Strata Mimarlık Restitüsyon Raporu, 2017) (Resim 95-96).

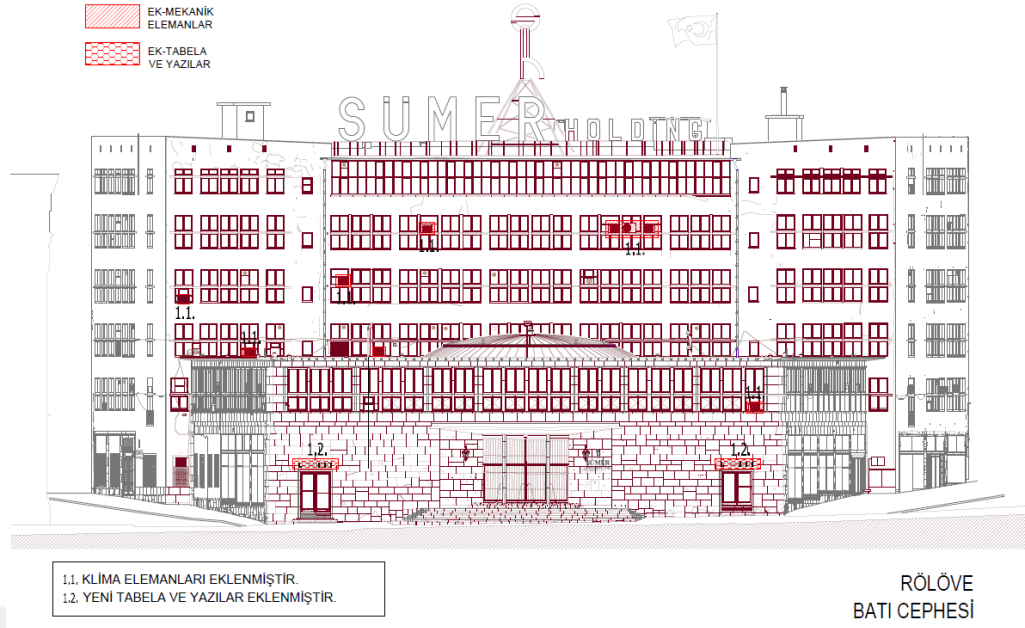
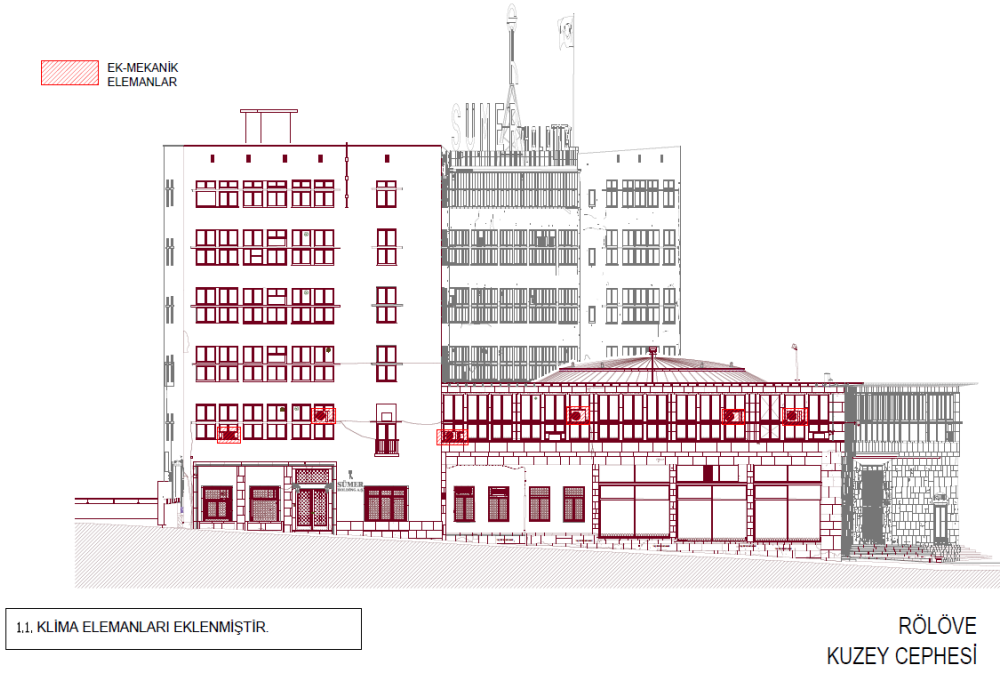
Resim 97: Dördüncü Dönem Batı Cephesi (Şen, A. 2020) (Strata Mimarlık çalışmalarından uyarlanmıştır)

Yapının batı ve kuzey cephesinde 1.1 ile ifade edilen kısımlarda ısıtma-soğutma sistemi elemanları eklendiği görülmektedir. Batı cephesinde ise 1.2 ile ifade edilen, ana girişin sağında ve solunda bulunan girişlerin üst kısımlarına Sümer Holding yazısı eklenmiştir (Strata Mimarlık Restitüsyon Raporu, 2017) (Resim 97-98).

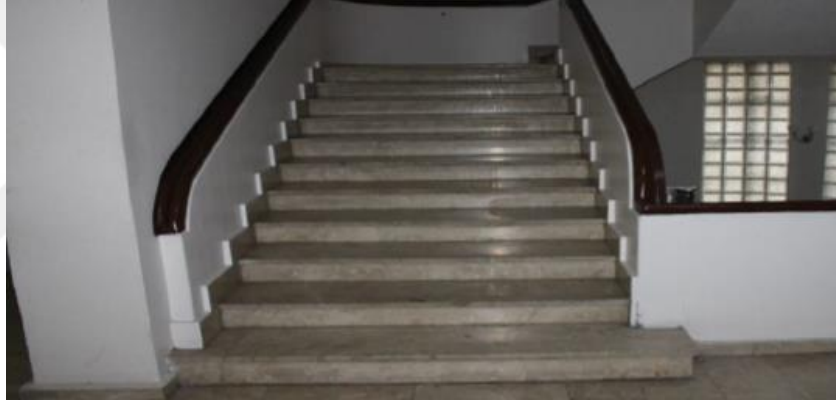
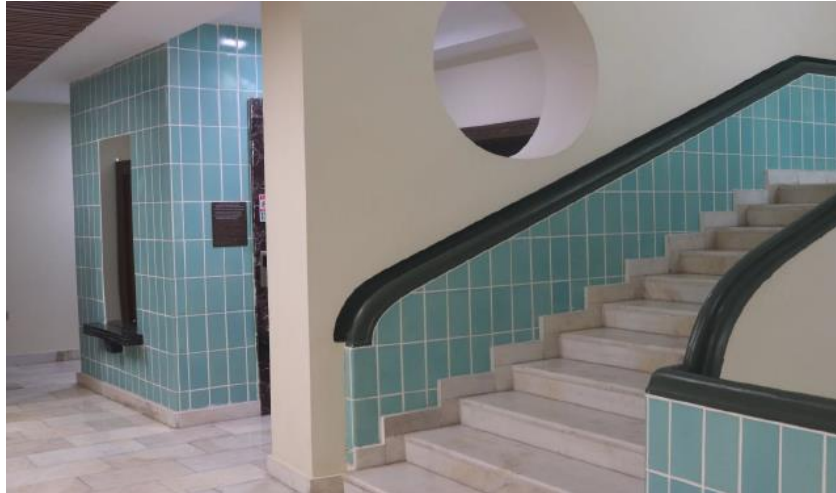
Resim 112: Restorasyon Öncesi ve Sonrası, 2. Kat (Şen, A. 2019)

Binada 4.5 ile gösterilen kısımlarda merdiven korkuluklarını ve asansör yanlarını kaplayan tek renk turkuaz sırlı özgün çinilerin üzeri sonradan ince bir sıva tabakası ile kapatılmıştır. Bunlar bisturi, spatula vb. ince uçlu aletler veya boya çözücü yardımıyla alttaki çinilere zarar verilmeden temizlenmiştir (Resim 112-113).

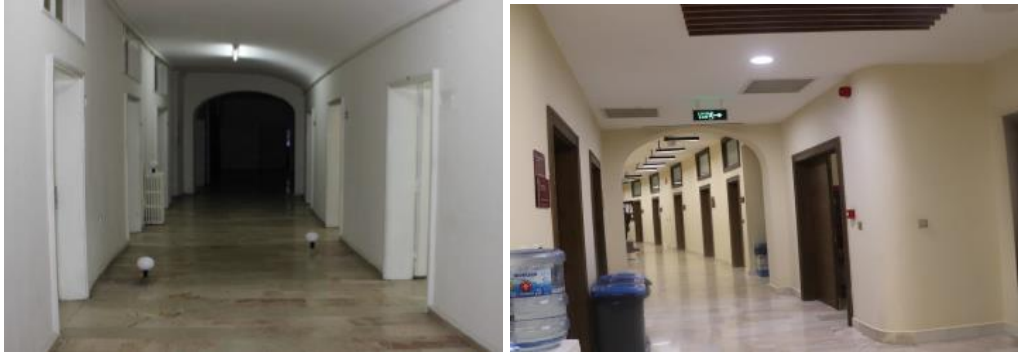
Resim 138: Restorasyon Öncesi ve Sonrası, 4. kat hol (Şen, A. 2019)

Sol görseldeki koridorda malzemelerin yansıttığı dönem sağdaki uygulama ile tamamen yok olmuştur (Resim 138).

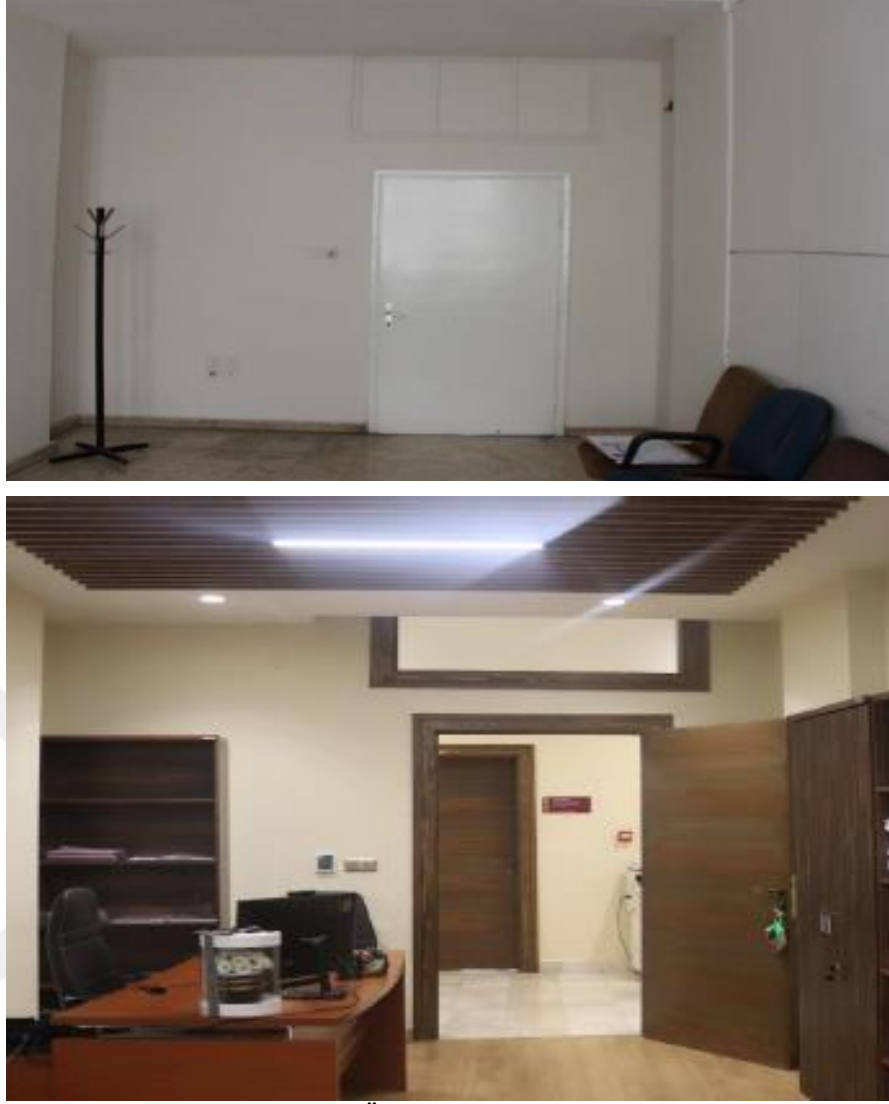
Resim 139: Restorasyon Öncesi ve Sonrası, 2. kat (Şen, A. 2019)

İlk fotoğrafta görülen koridora bakan pencerenin kapatılması yapının özgün formuna aykırı bir uygulama olmuştur. Restorasyon uygulamasında bu pencerenin açılması doğru bir karar olmakla birlikte, özgün malzemenin kullanılması yerine eskisini söküp yerine yeni bir malzeme kullanılması koruma sorunu olarak değerlendirilmektedir. Bu kapsamda kapılar için de aynı uygulama söz konusu olmuş ve kullanılmayacak durumda olmayan yapının özgün kapıları sökülüp yerine yeni kapılar takılmıştır. Bu uygulamalar doğrultusunda koridor görünüşü eskilik değerini yitirmiştir (Resim 139).

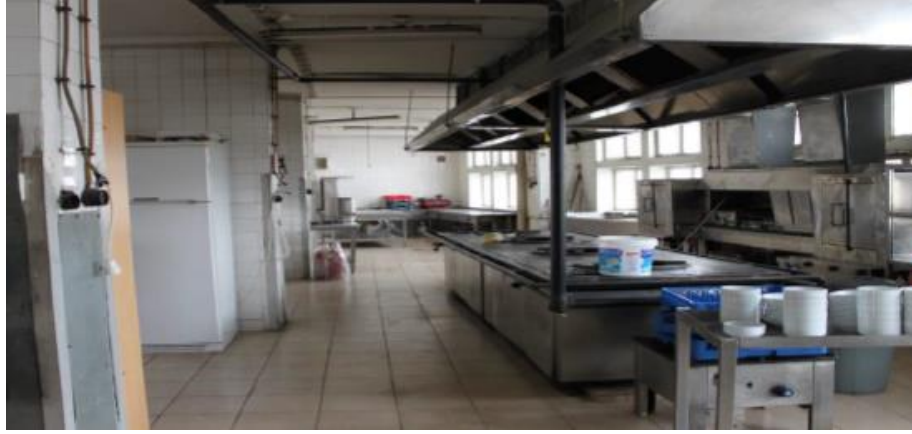
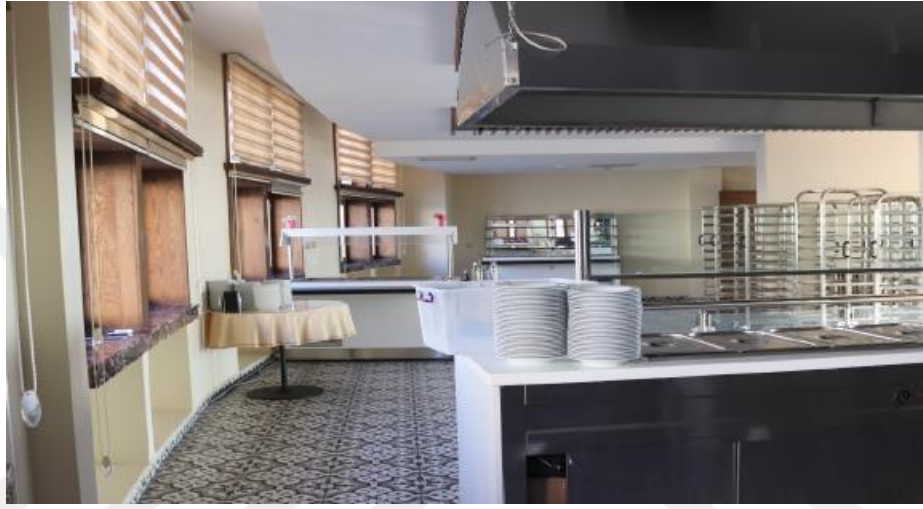
Resim 140: Restorasyon Öncesi ve Sonrası, 5. kat (Şen, A. 2019)

İlk fotoğrafta pencereler özgün olan doğramaların boyanmış halidir ve restorasyon uygulamasında bu doğramalar özgün haline getirilip tekrar kullanılmıştır. Fakat döşemede kullanılan seramikler değiştirilmiştir. Yapının özgün döşeme kaplaması sökülüp yerine karo desen mozaik döşeme yapılmıştır (Resim 140).

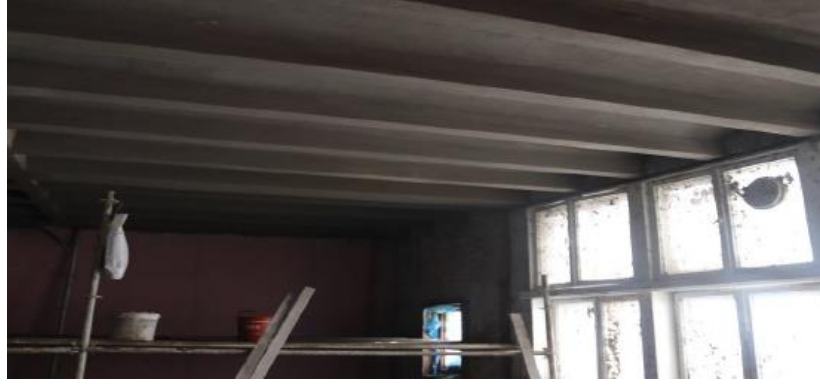
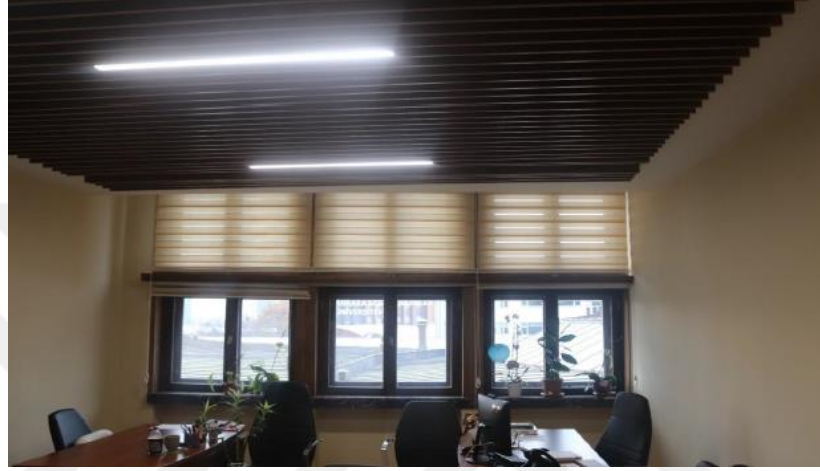
Resim 141: Restorasyon Öncesi ve Sonrası, 2. kat (Şen, A. 2019)

Bu görsellerde tavan detayına dikkat çekilmek istenmiştir. İlk görseldeki nervürlü tavan ikinci görseldeki uygulama ile yeni bir görüntü kazanmıştır. Aynı zamanda bu uygulama yapıya yeni bir eklemedir (Resim 141).

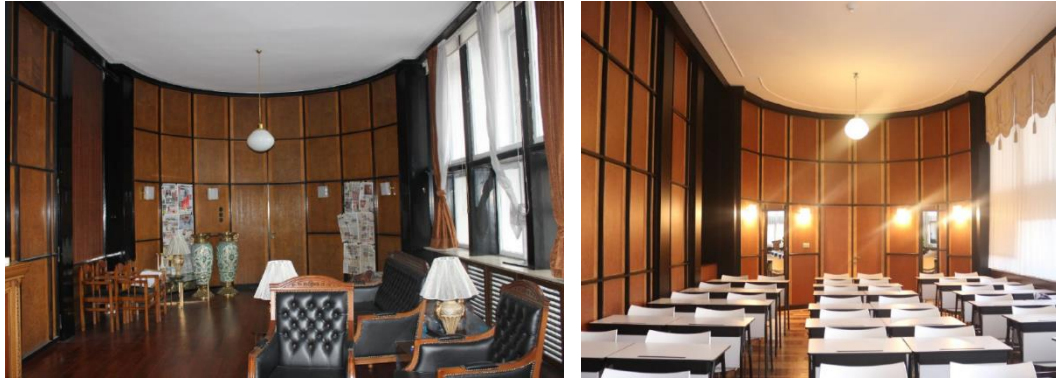
Resim 142: Restorasyon Öncesi ve Sonrası, 1. kat (Şen, A. 2019)

Ahşap duvar kaplamaları korunan önceki dönem makam odaları dersliklere dönüştürülürken tefriş değiştirilmiş; estetik kaygı gözetilmeden yerleştirilen yeni tefriş, odanın kullanım biçim ve yoğunluğunu değiştirmiştir (Resim 142).

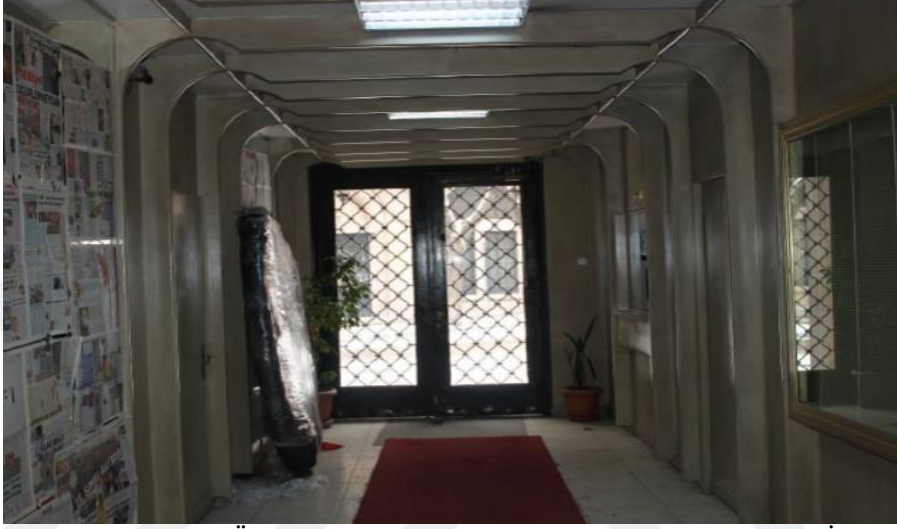
Resim 143: Restorasyon Öncesi, B Blok Zemin Kat Giriş Holü (Asbü Yapı İşleri, 2017)

Kuzey cephesinde bulunan B bloğa ait girişte mevcut demir kapının üstüne daha önceki dönemlerde yapılan boya, raspalama yöntemiyle çıkarılmış, kapı özgün haline kavuşturulmuştur. Bu kısımda göze çarpan koruma ilkelerine aykırı en önemli sorunlardan biri de önceki dönemlerde ana giriş holündeki tavan ve duvar elemanlarının, yapının ilk formuna ve özgün malzemelerine aykırı bir uygulamayla kaplanmasıdır. Restorasyon uygulamasında bu eklemeler kaldırılmıştır (Strata Mimarlık Restorasyon Raporu, 2018) (Resim 143-144).

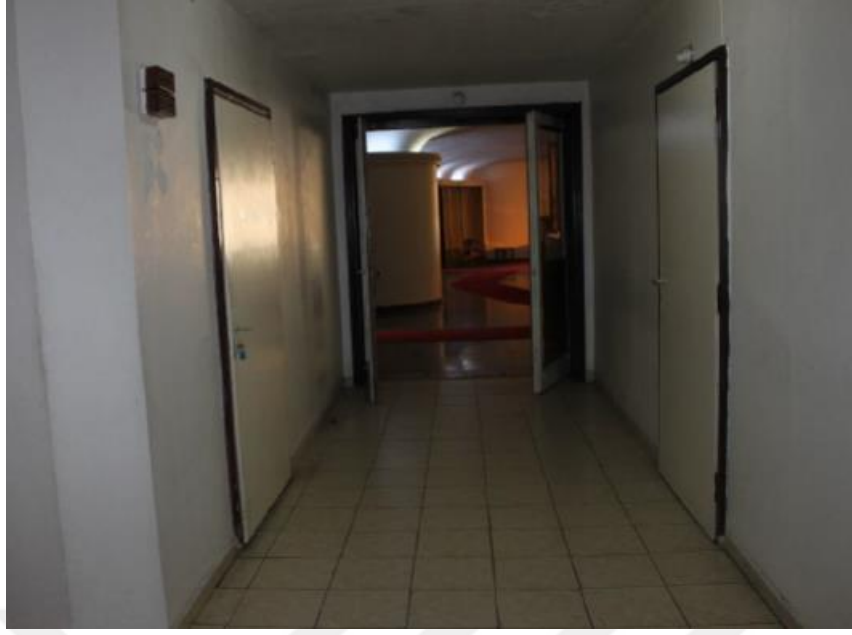
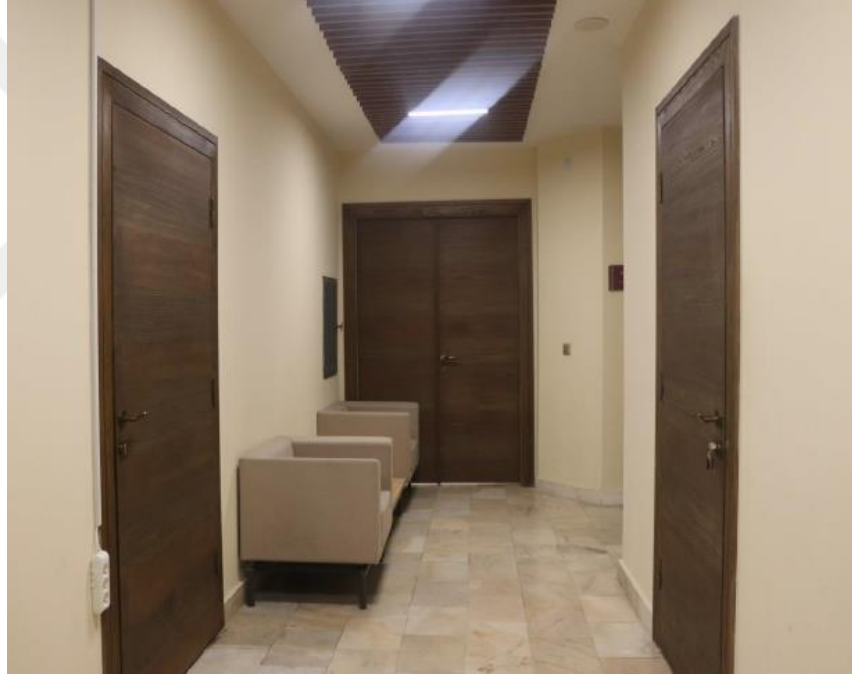
Resim 145: Restorasyon Öncesi ve Sonrası, 1. kat (Şen, A. 2019)

Fotoğraflarda görülmekte olan yapıya uygulanan bu müdahaleler, yapının nasıl bambaşka bir yapıya dönüştürdüğünü göstermektedir. Mevcut döşemede herhangi bir deforme olmaması durumu göze alındığında tamamen sökülüp yerine yeni bir malzeme döşenmesi koruma açısından uygun görülmemektedir. Mevcut kapılar kullanım açısından bir sorun teşkil etmemesine rağmen yenileriyle değiştirilmiştir (Resim 145).

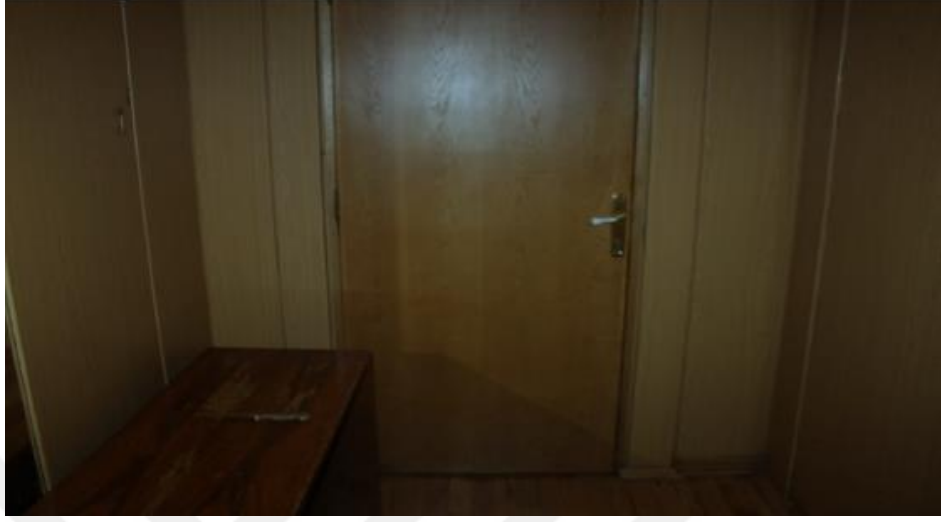
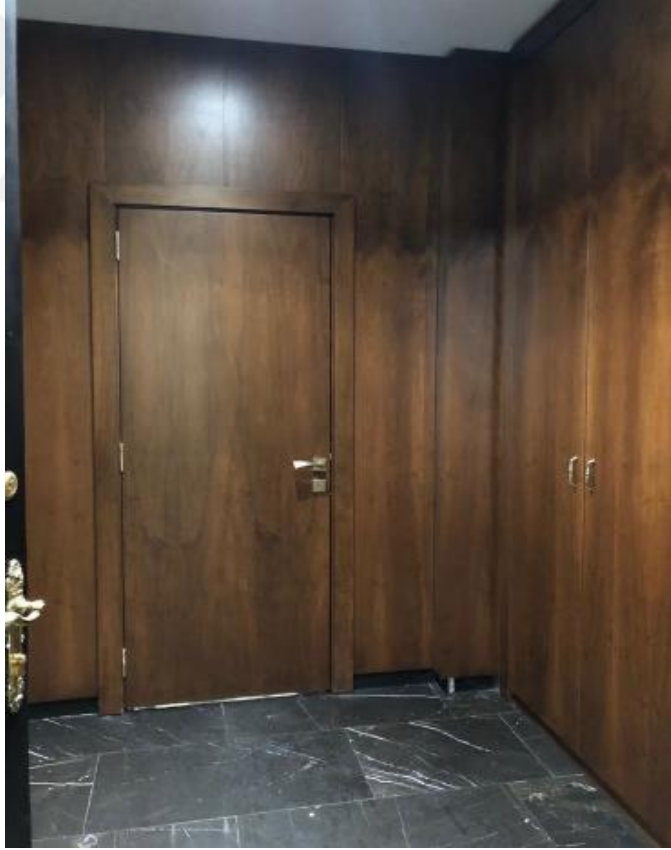
Yine buna benzer bir örnek yapının birinci katında yer alan bir odada görülmektedir. İlk fotoğrafta görülen özgün kapı ve kaplamalar ikinci fotoğrafta görüldüğü gibi yenileriyle değiştirilmiştir (Resim 146).

Resim 146: Restorasyon Öncesi ve Sonrası, 1. kat (Şen, A. 2019)

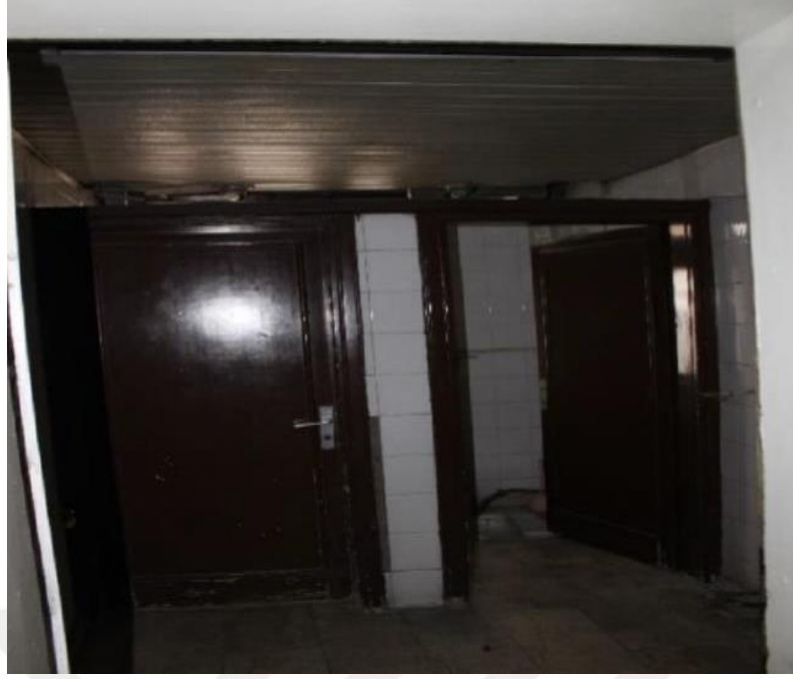
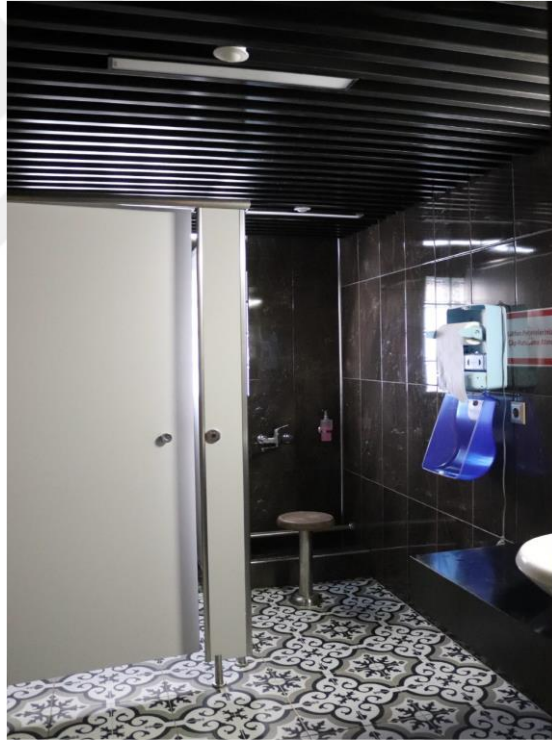
Resim 147: Restorasyon Öncesi ve Sonrası, 5. kat (Şen, A. 2019)

Islak hacimlerde döşemenin kaldırılması, duvar seramiklerinin yenilenmesi, kapıların kaldırılıp yerine kompakt ayırıcı bölmeler yapılması ve asma tavan ile özgün malzeme ve formdan uzaklaşmıştır. Bu uygulama ile eskilik değerini yitiren alanlar tamamen yeni görünmektedir (Resim 147).

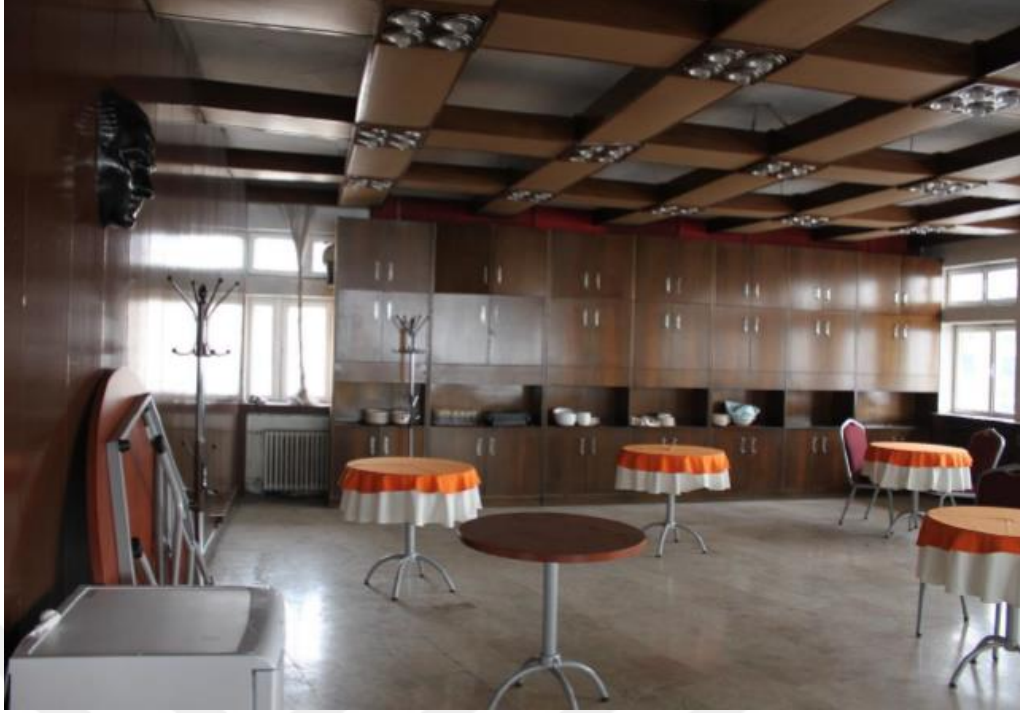
Resim 148: Restorasyon Öncesi, 5. kat (Asbü Yapı İşleri, 2017)

Bu kattaki dolaplar, duvar ve tavan kaplaması ilk döneme ait olmadığı için kaldırılmıştır (Resim 148-149).

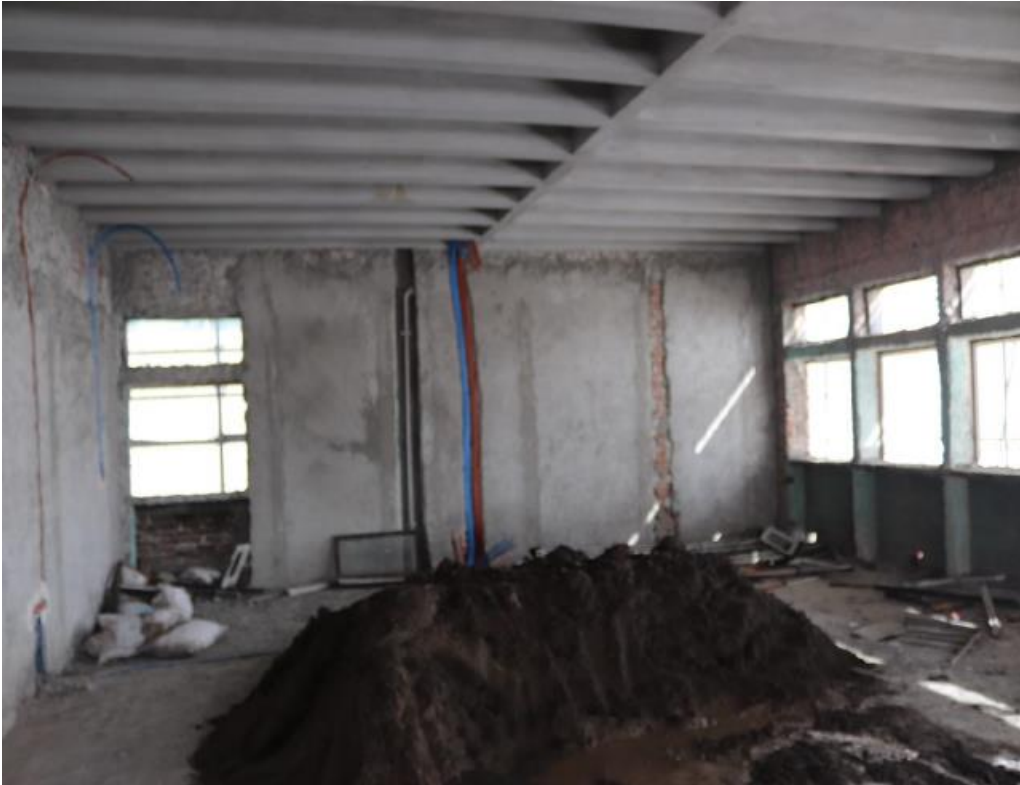
Resim 149: Restorasyon Aşaması, 5. kat (Şen, A. 2019)

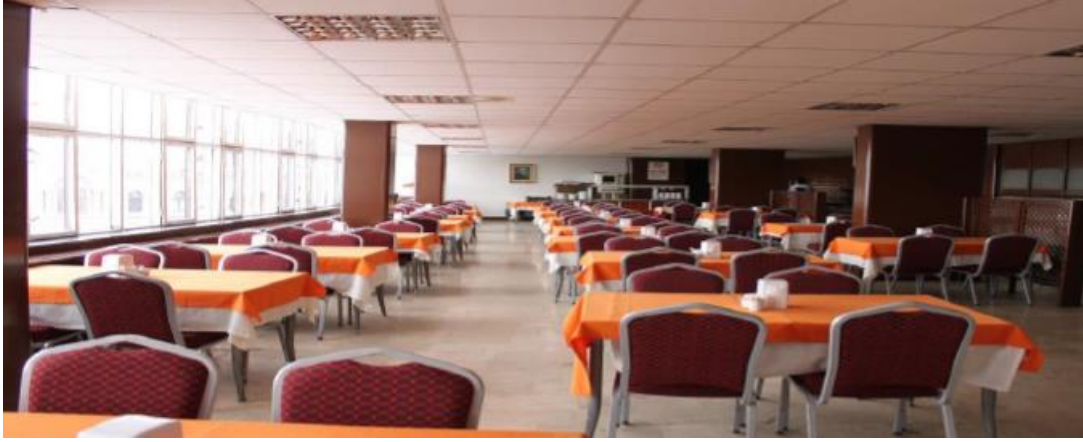
Resim 151: Restorasyon Öncesi, 5. kat (Asbü Yapı İşleri, 2017)

Bu yapıya ait uygulanan en önemli değişikliklerden biri de 5. kat terasta yapılan müdahalelerdir. Yapıya ait dördüncü dönem projesinde dairesel kolonlar ahşap giydirmelerle kapatılmıştır. Tavandaki üç adet açıklık asma tavan uygulaması ile kapatılmıştır (Strata Mimarlık Restitüsyon Raporu, 2017) (Resim 151).

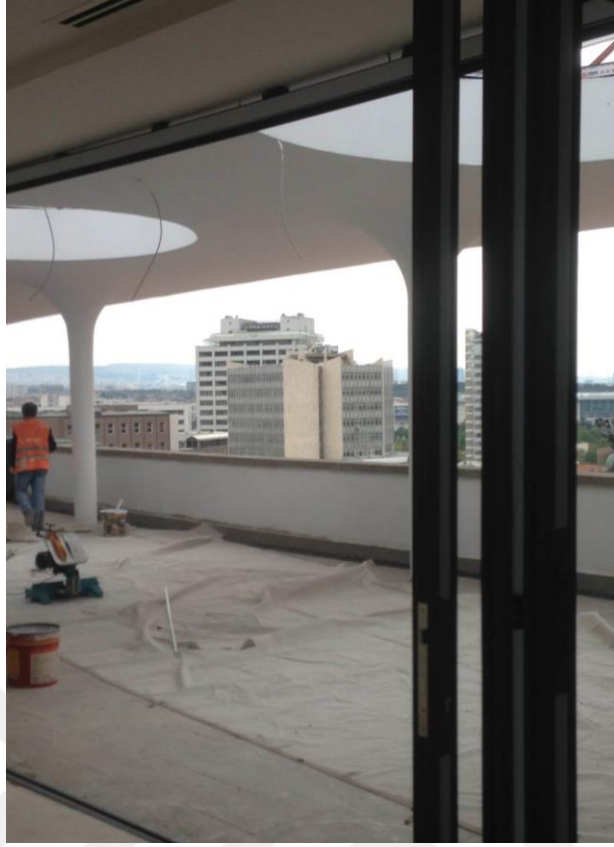
Resim 152: Restorasyon Aşaması, 5. kat (Şen, A. 2019)

Resim 152, restorasyon uygulama aşamasına aittir. Bu kısımda yapının ilk yapıldığı zamanda açık olan teras üçüncü dönemde cam giydirme ile kapatılmıştır (Strata Mimarlık Restitüsyon Raporu, 2017).

Restorasyon uygulama aşamasında bu camekânlı kısım ile tavan kaplamasının kaldırıldığı görülmektedir. Böylelikle yapının özgün formuna ulaşılmıştır. Fakat restorasyon uygulamasının bitiminde son fotoğrafta görüldüğü gibi açık olan teras tekrar kapatılmıştır. Tavandaki üç adet açıklık ise, açıklıkların biçimleri belli olacak biçimde bakır kaplama ile kapatılmıştır (Resim 153). Bu uygulama ile yapının özgün formundan uzaklaşıldığı görülmektedir.
