**GELENEKSEL KERPIÇ MİMARİSİNİN KORUNMASI: VAN İLİ ERCİŞ
İLÇESİ TEKLER MAHALLESİ ÖRNEĞİ**

ÇANKAYA ÜNİVERSİTESİ

Yüksek Lisans

CONSERVATION OF VERNACULAR ADOBE ARCHITECTURE: THE CASE OF TEKLER NEIGHBOURHOOD OF ERCİŞ DISTRICT, VAN PROVINCE

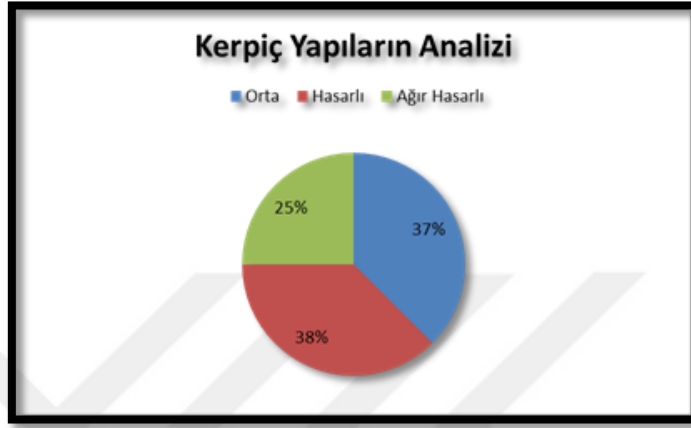
Kerpiç malzemenin sürdürülebilir olması, ekonomik olması, üretiminin kolay olması, ısı tutucu özelliğinin olması, iç mekanlarda nem ve ısı dengesi sağlaması gibi birçok avantajı vardır. Bu avantajlar Tekler Mahallesi'nde kerpiç kullanımını etkilemiştir. Günümüze ulaşabilmiş kerpiç yapıların 6 tanesi orta, 6 tanesi hasarlı ve 4 tanesi ağır hasarlıdır.

Şekil 3.25: Kerpiç Yapıların Durum Analizi

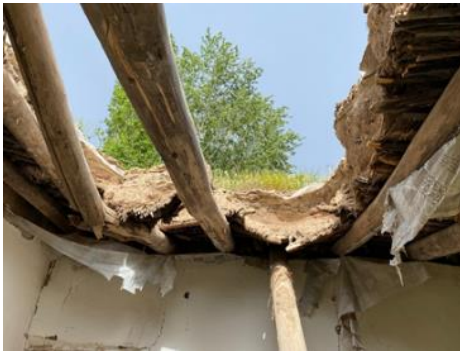
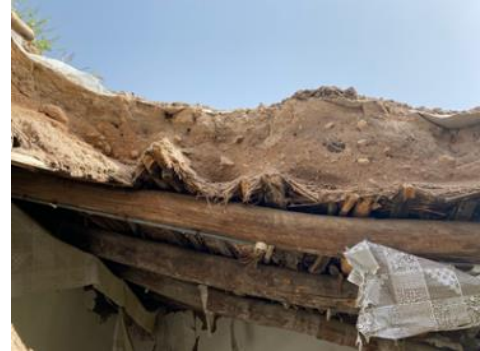
Şekil 3.33: 1 Numaralı Yapı Çatı Detayı (Kişisel Arşiv, 2022)

Yapıyı örten çatı örtüsü sırasıyla dairesel kesitli ahşap döşeme kirişi, ince dallar, çalı ve sıkıştırılmış toprak kullanılarak inşa edilmiştir. Üzerlerine sonradan

özgün olmayan beton bloklar eklenmiştir. Yapının üst örtüsünde malzeme kaybı ve çökme bulunmaktadır.

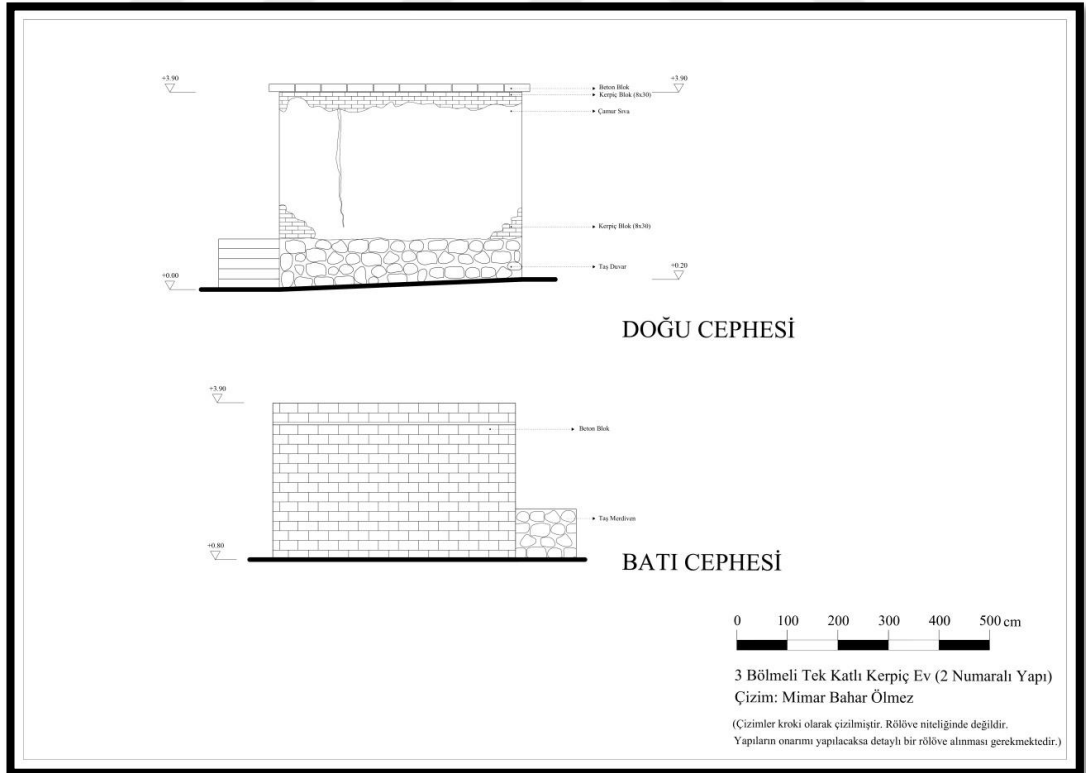
Şekil 3.44: 2 Numaralı Yapı – Doğu ve Batı Cephesi

Ana yapının duvarları çamur sıva ile bitirilmiştir. Yapının cephelerinde dış etkenler sonucu büyük oranda bozulmalar meydana gelmiştir. Özellikle, kuzey cephesinde üst bölgede malzeme kayıpları ve doğu cephesinde boyuna duvar çatlağı bulunmaktadır. Zamanla yapının duvarlarında yer yer kılcal çatlaklar ve çamur sıvada ise yer yer dökülmeler oluşmuştur.

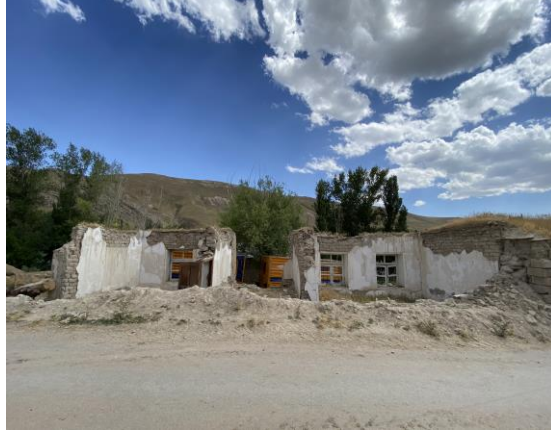
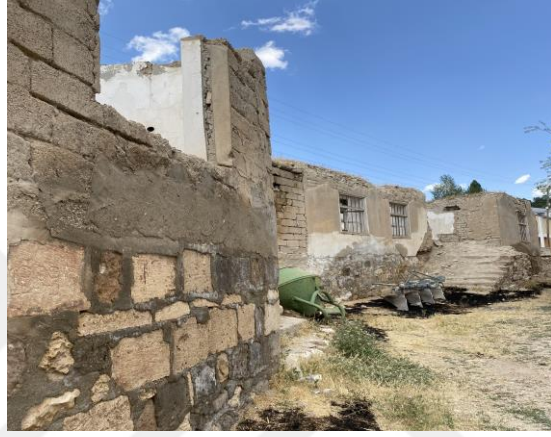
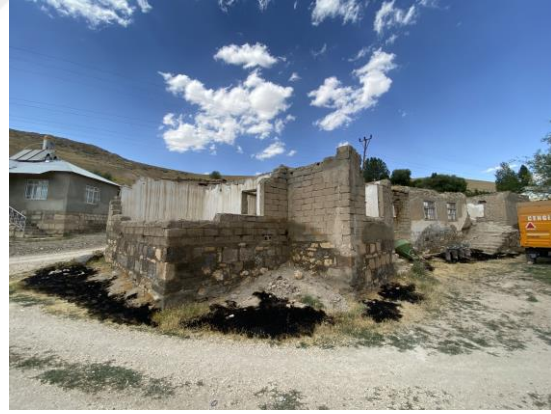
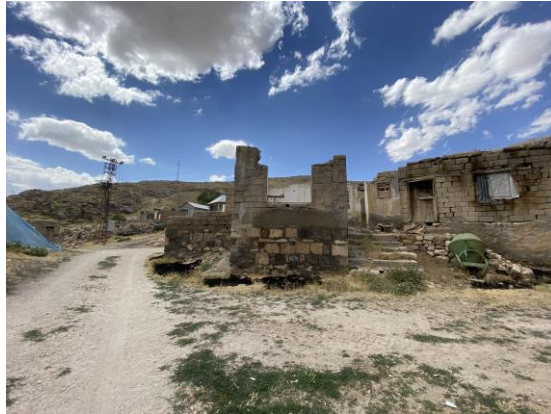
Şekil 3.46: 3 Numaralı Yapı (Kişisel Arşiv, 2022)

Çatı örtüsü büyük oranda yok olduğu için yapının eğimli olmayan üst örtüsünün sıkıştırılmış toprak ile kaplandığı tahmin edilmektedir. Yapının içine girilemediği için plan özellikleri hakkında detaylı inceleme yapılamamıştır.

Tez çalışması sürecinde, yapının hızla yıkıma maruz bırakıldığı gözlemlenmiştir.

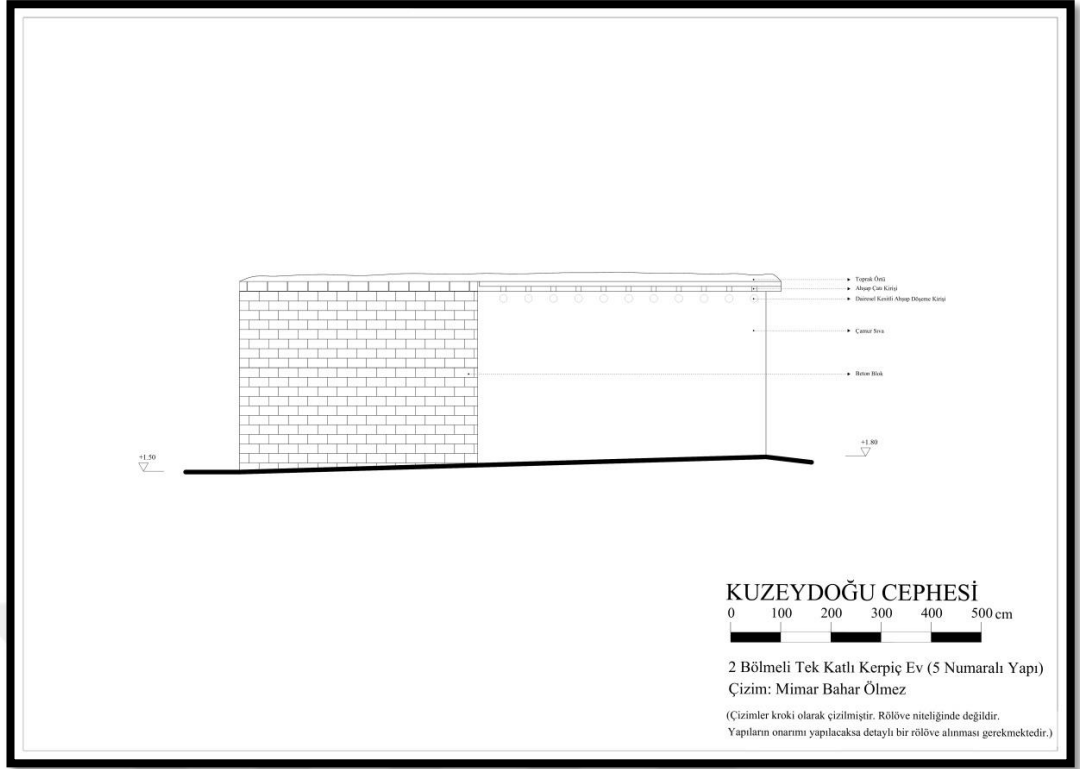
Şekil 3.59: 5 Numaralı Yapı – Kuzeydoğu Cephesi

Yapının eğimli olmayan üst örtüsü sıkıştırılmış toprak ile kaplanmıştır. Ancak bu malzeme sadece kuzeydoğu cephesinde gözlemlenebilmektedir. Çatıdaki malzeme kaybindan dolayı çatının ahşap taşıyıcı elemanları okunabilmektedir. Kuzeydoğu cephesinde çatı ile duvar birleşiminde rutubet izlerine rastlanmaktadır.

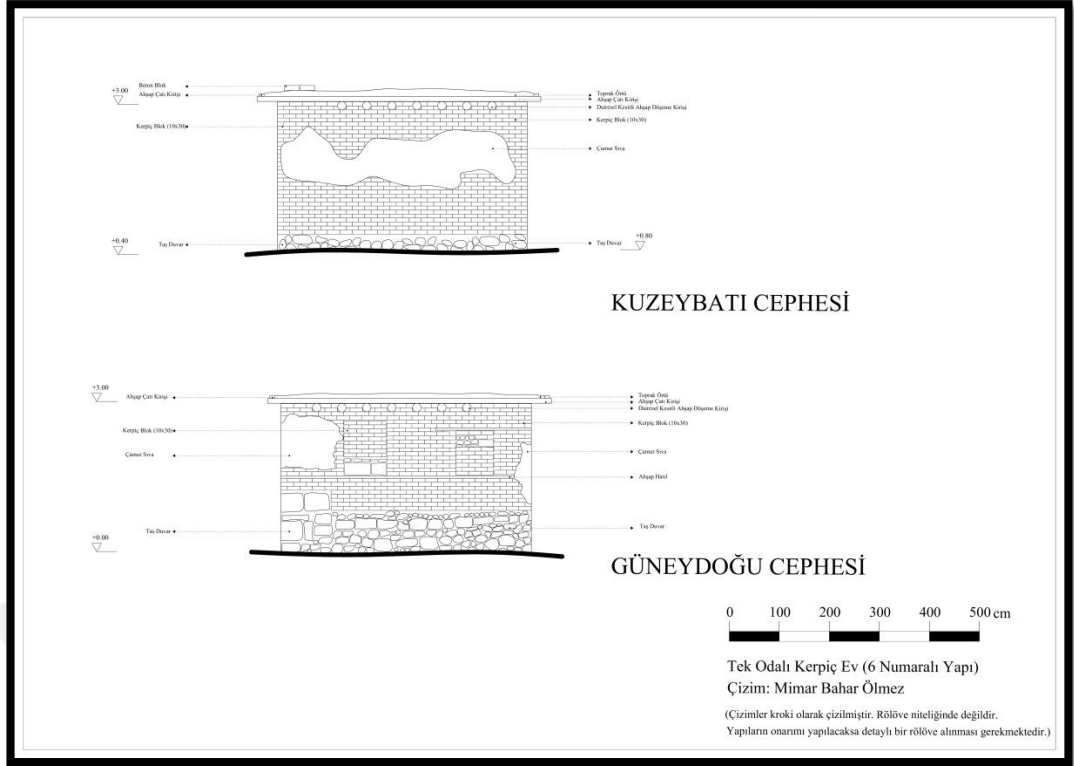
Şekil 3.65: 6 Numaralı Yapı – Kuzeybatı ve Güneydoğu Cephesi

Kerpiç bloklar üzerinde, cepheden çıkıntı yapacak biçimde, yedi-dokuz adet dairesel kesitli ahşap döşeme kirişi enine ve boyuna yerleştirilmiştir. Döşeme kirişlerinin üzerine yerleştirilen ince dallar ve çalılar, sıkıştırılmış toprak ile kaplanmış eğimli olmayan üst örtüyü oluşturmaktadır. Güneydoğu yönünde çatı örtüsünün hemen altında, duvarda malzeme kayıpları bulunmaktadır.

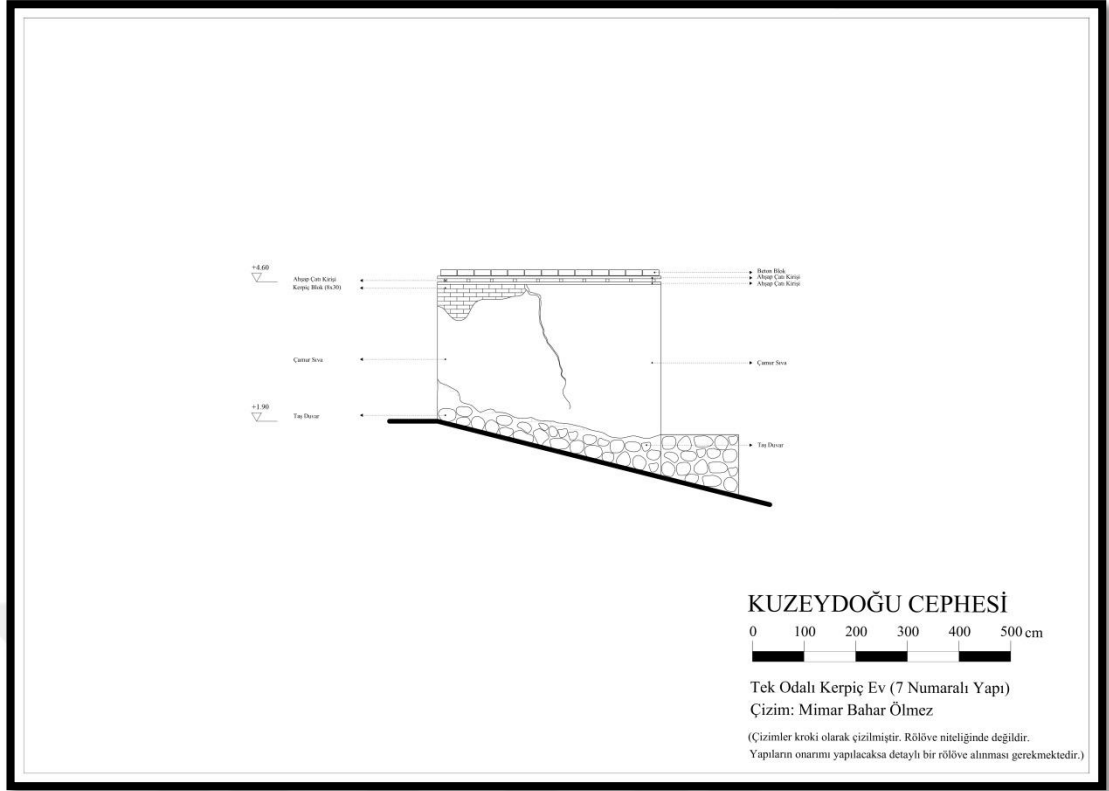
Şekil 3.71: 7 Numaralı Yapı – Kuzeydoğu Cephesi

Duvarlar, çamur sıva ile bitirilmiş, zamanla çamur sıvada dökülmeler meydana gelmiştir. Güneybatı cephesinde ise, çamur sıva üzerindeki beyaz kireç boya hala kısmen mevcuttur. Kuzeydoğu cephesinde duvarda yapısal çatlaklar bulunmaktadır. Yapının içine girilemediği için plan özellikleri hakkında detaylı inceleme yapılamamıştır

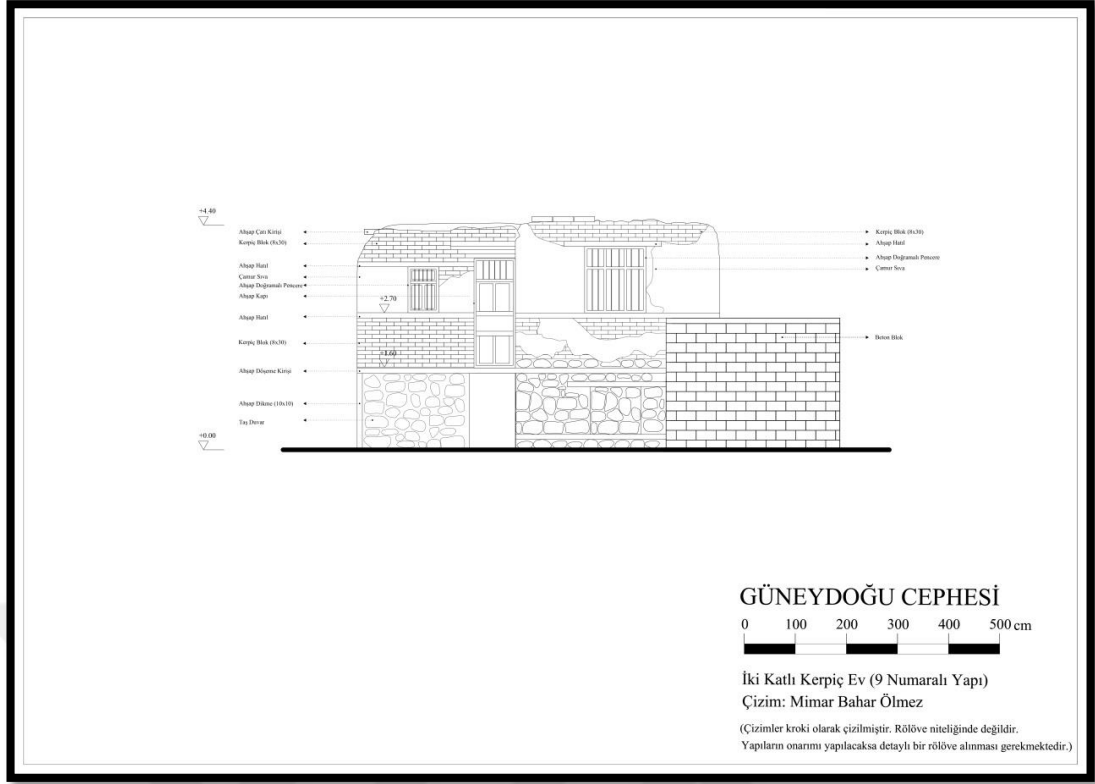
Şekil 3.82: 9 Numaralı Yapı – Güneydoğu Cephesi

Duvarlar, çamur sıva ile bitirilmiş, zamanla çamur sıvada dökülmeler ve duvarda malzeme kayıpları meydana gelmiştir. Güneydoğu cephesi zemin katta kapatılmış bir pencere boşluğu ile güneybatı cephesinde duvarda delik ve sıvada grafitiler bulunmaktadır.

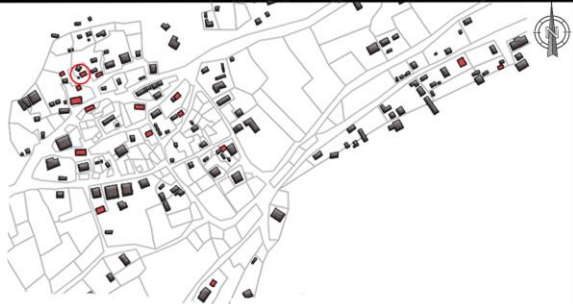
Şekil 3.86: 10 Numaralı Yapı Envanter Fişi

10 numaralı yapı, iki katlı, L planlı ve taş bloklar üzerine 8x30x30 cm boyutlarında kerpiç bloklar örülerek yığma yapım yöntemiyle inşa edilmiş bir konut yapısıdır. Yapım tarihi hakkında kesin bir bilgiye ulaşılamamıştır. Günümüzde terk edilmiş ve harap vaziyettedir.

Duvarlar, çamur sıva ile bitirilmiş, zamanla çamur sıvada dökülmeler, duvarlarda malzeme kayıpları ve boyuna yapısal çatlaklar meydana gelmiştir. Yapının içine girilemediği için plan özellikleri hakkında detaylı inceleme yapılamamıştır.

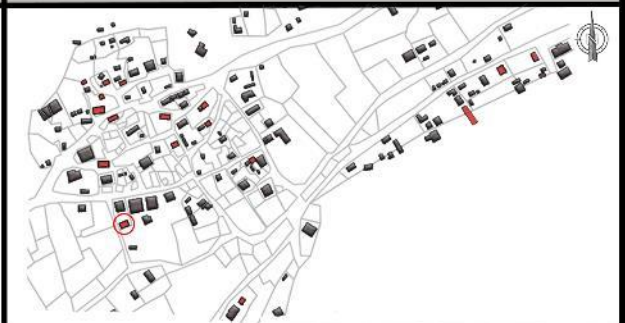
Şekil 3.100: 12 Numaralı Yapı Envanter Fişi

12 numaralı yapı, iki katlı, dikdörtgen planlı ve taş bloklar üzerine 8x30x30 cm boyutlarında kerpiç bloklar örülerek yığma yapım yöntemiyle inşa edilmiş bir konut yapısıdır. Yapım tarihi hakkında kesin bir bilgiye ulaşılamamıştır. Günümüzde terk edilmiş vaziyettedir.

Duvarlar çamur sıva ve boya ile bitirilmiş, zamanla çamur sıvada yer yer dökülmeler ve duvarlarda boyuna yapısal çatlaklar meydana gelmiştir. Güneydoğu cephesinde çamur sıvayla birlikte kullanılan kireç boya hala okunmaktadır. Yapının içine girilemediği için plan özellikleri hakkında detaylı inceleme yapılamamıştır.

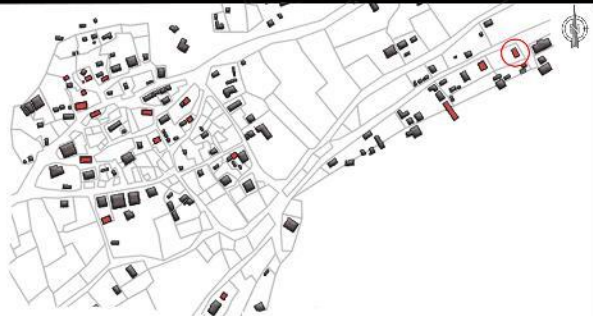
Şekil 3.106: 13 Numaralı Yapı Envanter Fişi

Genel Özellikler				Yapı Konumu						
<p>Yığma kerpiç yapım yöntemiyle inşa edilmiştir. Subasman seviyesine kadar taş malzeme kullanılmış, beden duvarlarında ahşap, beton blok ve kerpiç malzeme kullanılmıştır. Yapılar düz toprak örtü ile kapatılmıştır. Oluşan tahribat sonucu yapıların duvarları ve çatı örtüleri kısmen yok olmuştur. Yapı yüksekliği güneybatı cephesinin sol köşesinden 370 cm olarak ölçülmüştür.</p>

13 numaralı yapı, tek katlı, taş bloklar üzerine kerpiç bloklar örülerek yığma yapım yöntemiyle inşa edilmiş konutlardan oluşan bir yapı bloğudur. Yapı bloğunun güneydoğu kısmı büyük oranda yıkılmış, bazı duvarlar da beton bloklarla yeniden tamamlandığı için özgün yapı hakkında bilgi edinmek zorlaşmaktadır. Yapım tarihi hakkında kesin bir bilgiye ulaşılamamıştır. Günümüzde terk edilmiş vaziyettedir.

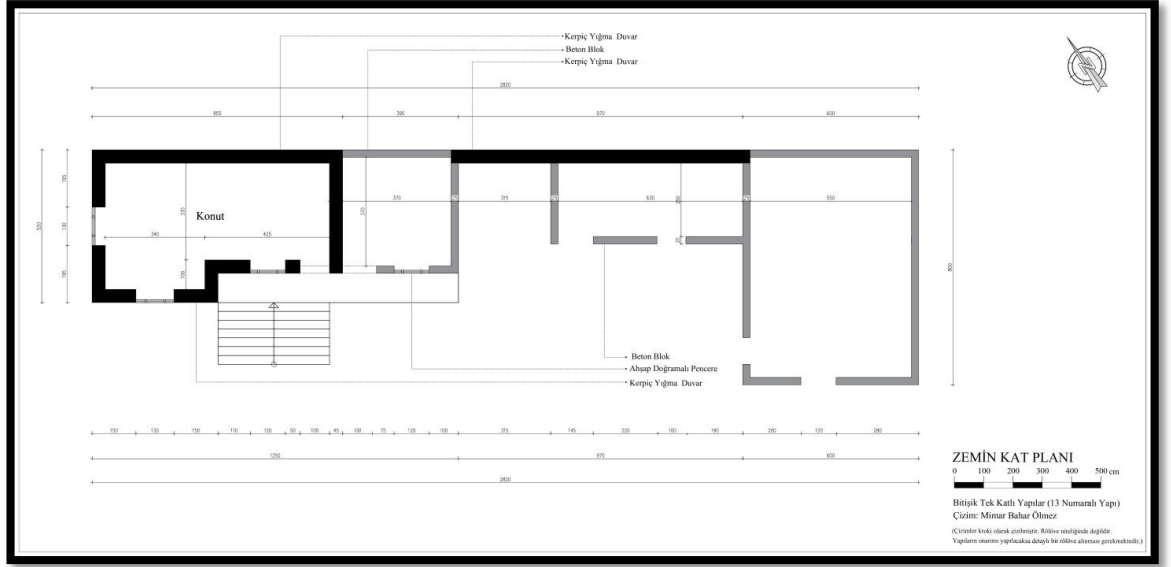
Şekil 3.107: 13 Numaralı Yapı – Zemin Kat Planı

Güneydoğu yönünde bu yapıya bitişik olarak üç yapı daha yer almaktadır. Bu yapılardan ilki, güneybatı cephesi ilk yapıya simetrik bir şekilde, beton bloklar kullanılarak inşa edilmiştir. Bu ek yapının bir adet kapı boşluğu ve 130 x 130 cm ölçülerinde çift kanatlı ahşap bir penceresi bulunmaktadır. Güneydoğu yönünde konumlanan diğer iki yapının da taş su basmanı üzerindeki kerpiç ve beton blokları yıkılmış, harap durumdadır.

Eğimli olmayan sıkıştırılmış toprakla kaplanmış üst örtü, sadece kuzeybatı yönünde mevcuttur. Diğer kısımlar yıkılmıştır. Mevcut üst örtü de beton bloklarla desteklenmiştir. Duvarlar, çamur sıva ve boya ile bitirilmiş, zamanla çamur sıva ve boyada yer yer dökülmeler meydana gelmiştir. Yapının içine girilemediği için plan özellikleri hakkında detaylı inceleme yapılamamıştır.

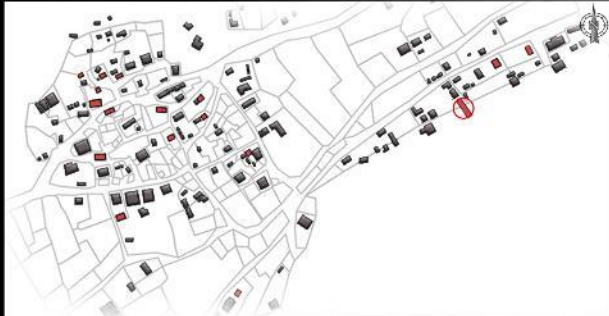
Şekil 3.111: 14 Numaralı Yapı Envanter Fişi

<p>Yığma kerpiç yapım yöntemiyle inşa edilmiştir. Subasman seviyesine kadar taş malzeme kullanılmış, beden duvarlarında kerpiç malzeme kullanılmıştır. Yapıda görülen tahribat sonucu çatı örtüsti yok olmuştur..</p>

14 numaralı yapı, tek katlı, dikdörtgen planlı ve taş bloklar üzerine 8x30x30 cm boyutlarında kerpiç bloklar örülerek yığma yapım yöntemiyle inşa edilmiştir. Yapım tarihi hakkında kesin bir bilgiye ulaşılamamıştır. Günümüzde terk edilmiş ve harap vaziyettedir. Büyük oranda yıkılmış yapının konut işleviyle kullanıldığı düşünülmektedir.

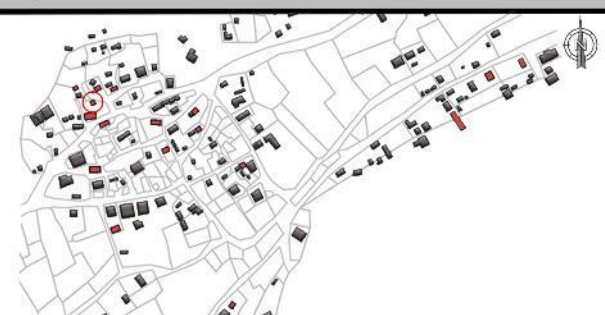
Şekil 3.115: 15 Numaralı Yapı Envanter Fişi

15 numaralı yapı, tek katlı, dikdörtgen planlı ve taş bloklar üzerine 8x30x30 cm boyutlarında kerpiç bloklar örülerek yığma yapım yöntemiyle inşa edilmiştir. Yapım tarihi hakkında kesin bir bilgiye ulaşılamamıştır. Günümüzde terk edilmiş ve harap vaziyettedir. Büyük oranda yıkılmış yapının konut işleviyle kullanıldığı düşünülmektedir.

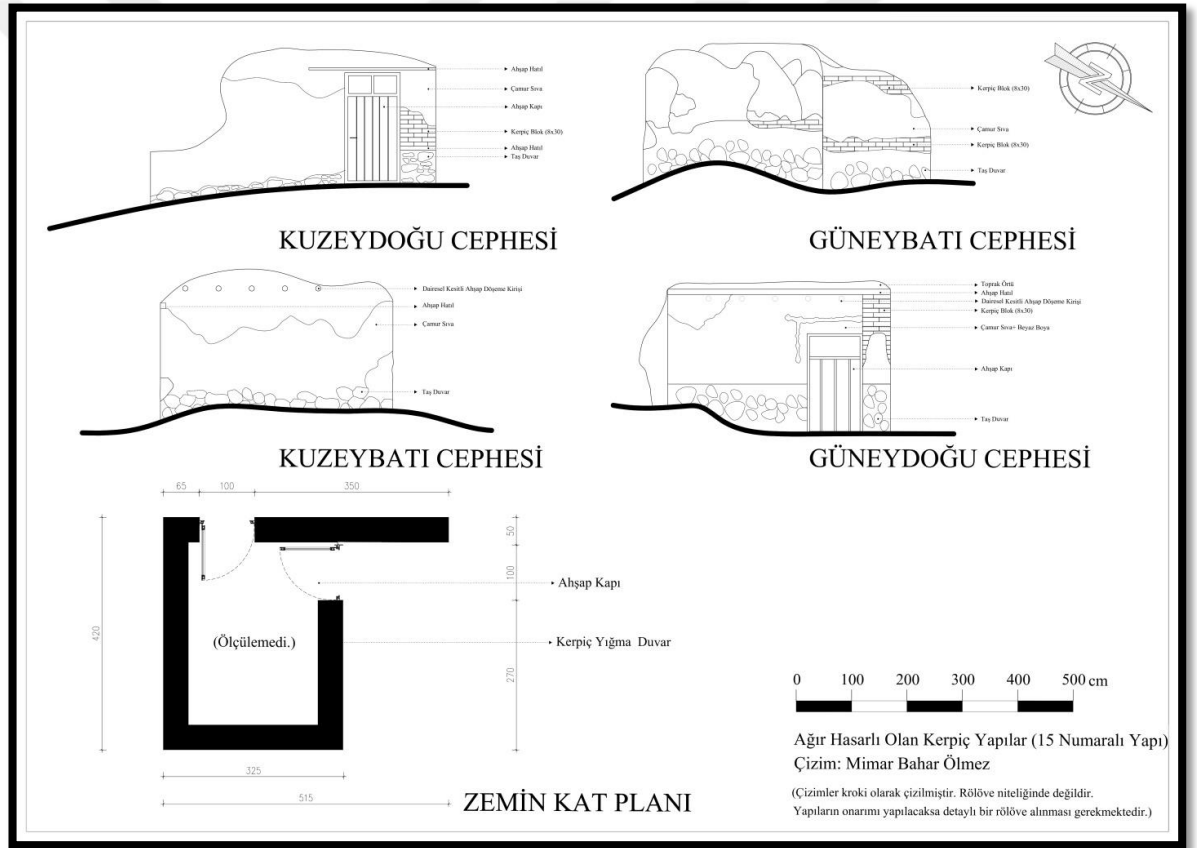
Şekil 3.116: 15 Numaralı Yapı Plan ve Cepheler

Yapının kuzeydoğu cephesinde 100 x 200 cm ölçülerinde ahşap doğramalı ve tek kanatlı bir kapı ve güneydoğu cephesinde 100 x 180 cm ölçülerinde ahşap doğramalı tek kanatlı bir kapı mevcuttur. Kuzeybatı cephesinde duvar boşluğu bulunmamaktadır. Kuzeybatı yönünde çatı strüktürü ve malzemesine dair izlerin okunduğu bir bölüm bulunmaktadır. Bunun dışında, yapı büyük oranda yıkılmıştır.

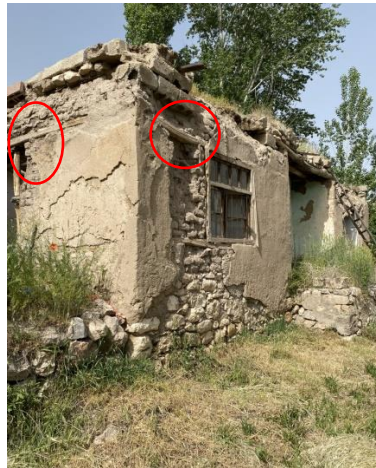
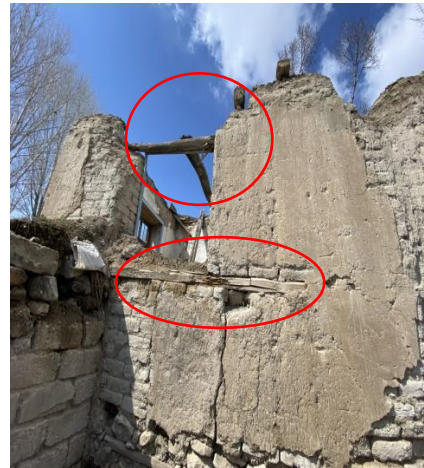
Kerpiç yapılarda taş malzemenin yanında ahşap malzemenin de sıklıkla kullanıldığı tespit edilmiştir. Yerleşimdeki kerpiç yapıların çoğunun dış duvarları bozulmaya uğradığı için ahşap hatıllar açıkça görülmektedir. Ahşap malzemenin genel olarak lento, hatıl, döşeme ve çatı kirişi ile kapı ve pencere doğraması olarak kullanıldığı gözlemlenmektedir. Döşeme kirişi olarak kullanılanlar, bazı yapılarda dikdörtgen, bazı yapılarda ise dairesel kesitlidir.

Şekil 4.4: Bozulmanın Etkisiyle Ortaya Çıkan Ahşap Hatıllar (1 ve 9 Numaralı Yapılar) (Kişisel Arşiv, 2022)

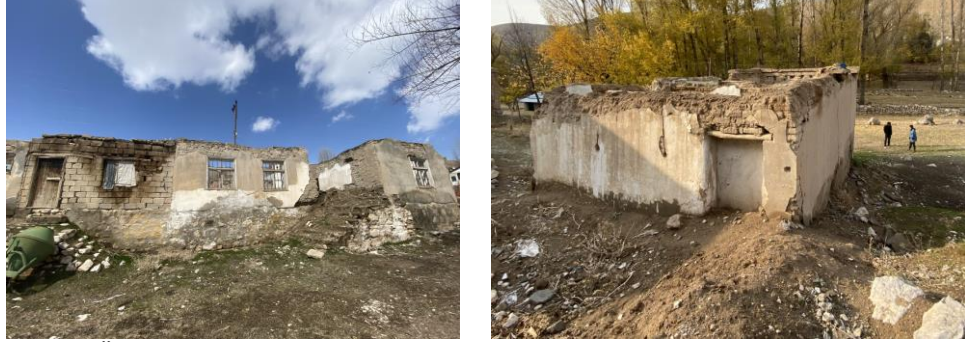
sıkıştırılmış toprak ile kaplanmıştır. (3, 4, 14 ve 16 numaralı yapıların üst örtüleri tamamen yok olduğu için ilgili yapılara yönelik bu bilgiye ulaşılamamıştır.)

Şekil 4.5: Çatı Örtüleri Tamamen Yok Olmuş Yapılar (3 ve 4 Numaralı Yapılar) (Kişisel Arşiv, 2022)

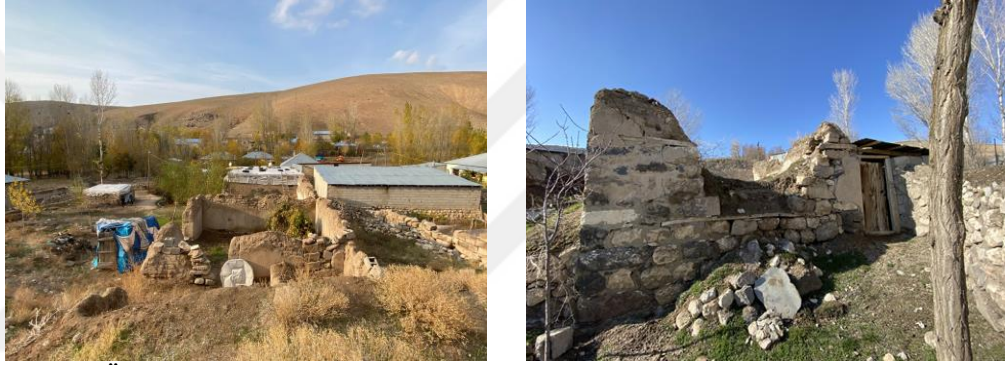
Şekil 4.6: Çatı Örtüleri Tamamen Yok Olmuş Yapılar (14 ve 16 Numaralı Yapılar)(Kişisel Arşiv, 2022)

Kerpiç yapıların beden duvarları çamur sıva ile bitirilmiştir. Zamanla çamur sıvalarda yer yer dökülmeler ve duvarlarda boyuna yapısal çatlaklar meydana gelmiştir.

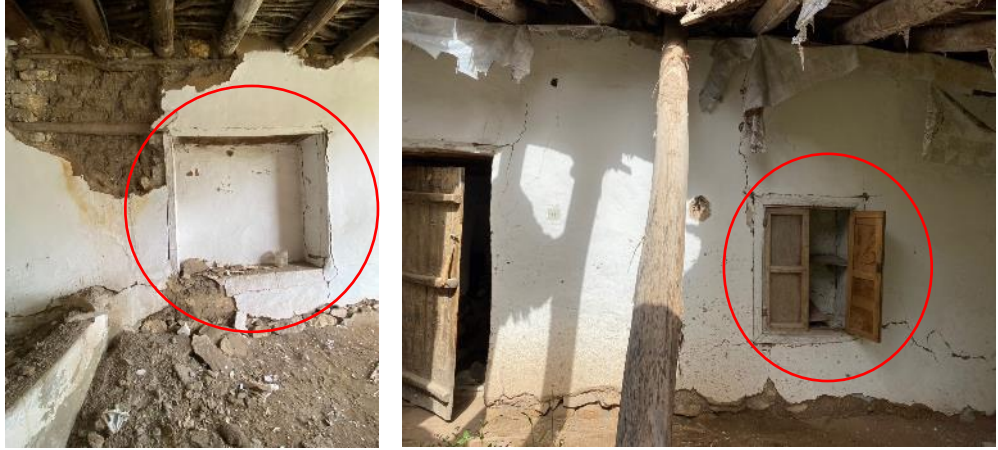
Şekil 4.10: 1 Numaralı Yapı İçerisindeki Yüklük Ve Dolap Nişi (Kişisel Arşiv, 2022)

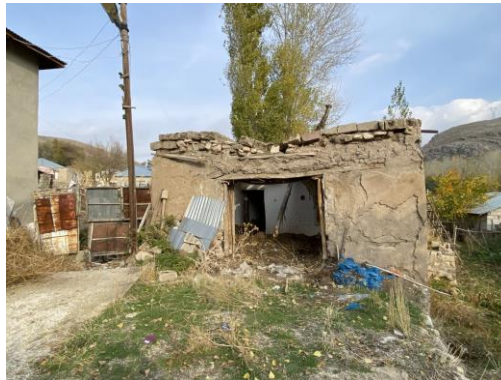
Şekil 4.11: 1 Numaralı Yapının Batı Cephesinde Bulunan Kapı Boşluğu (Kişisel Arşiv, 2022)

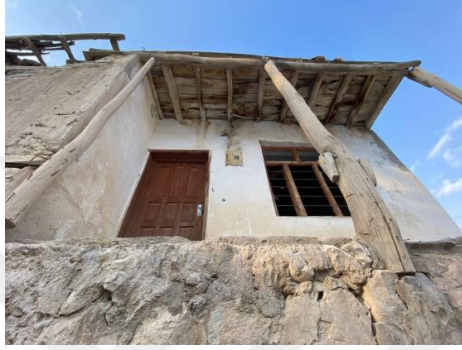
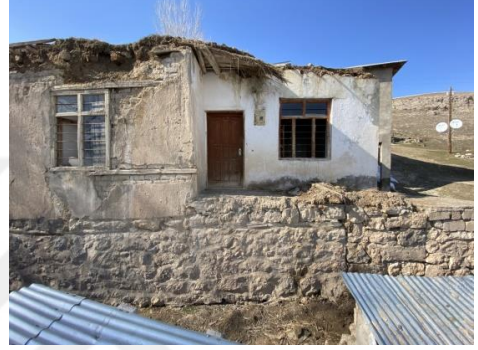
Şekil 4.14: 06.03.2021 ve 26.03.2022 Tarihlerinde Çekilen Fotoğraflar (5 numaralı yapı)
(Kişisel Arşiv, 2021-2022)

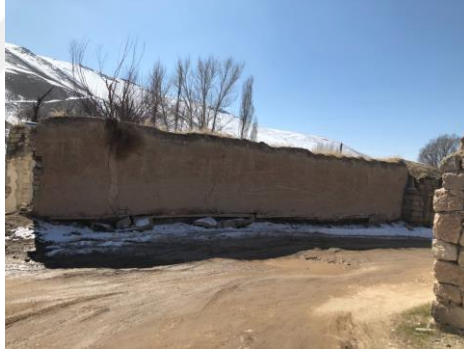
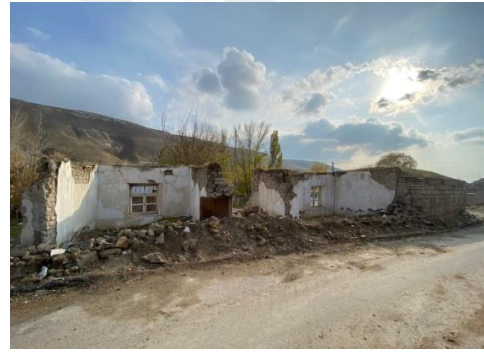
Şekil 4.15: 06.03.2021 ve 11.11.2021 Tarihlerinde Çekilen Fotoğraflar (3 Numaralı Yapı)
(Kişisel Arşiv, 2021-2022)

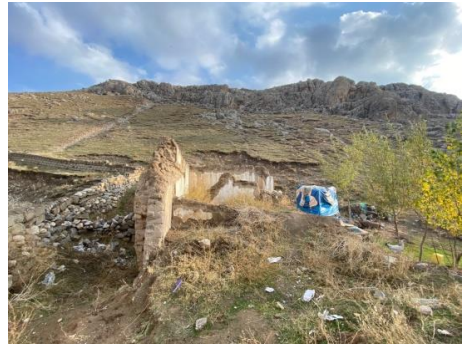
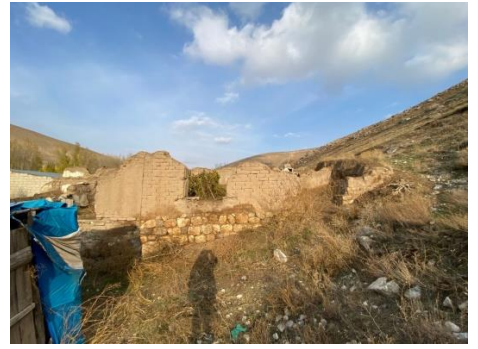
Şekil 4.16: Yok Olmaya Yüz Tutmuş Kerpiç Yapı (14 Numaralı Yapı) (Kişisel Arşiv, 2022)
